北海道における樋門コンクリート構造物の外観目視調査による凍害劣化度評価

(独) 土木研究所寒地土木研究所 耐寒材料チーム ○内藤 勲
(独) 土木研究所寒地土木研究所 耐寒材料チーム 田口 史雄
(独) 土木研究所寒地土木研究所 道央支所 島 秀樹

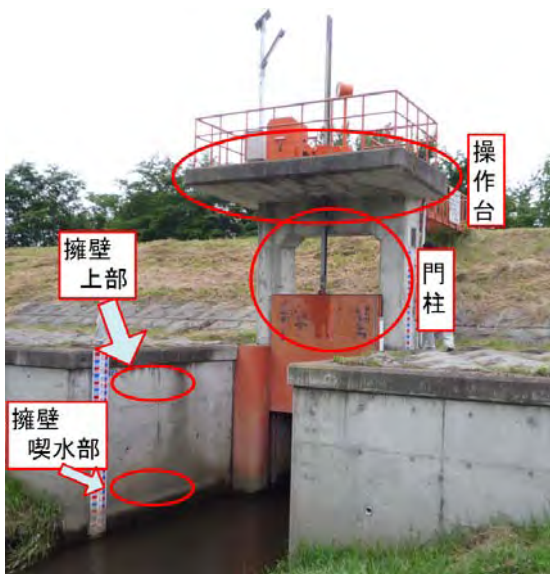
写真-1 調査部位

調査は、樋門のコンクリート表面に生じている凍害劣化状況をマクロ的に把握するため、外観目視調査を行った。外観目視調査は、表-2に示すように、ASTM-C-672の室内試験における目視判定法に準じて、凍害の劣化度を評点0～5の6段階に判定し評価を行った。調査部位は、写真-1に示すように、樋門の操作台、門柱、擁壁上部、擁壁喫水部の4部位とした。

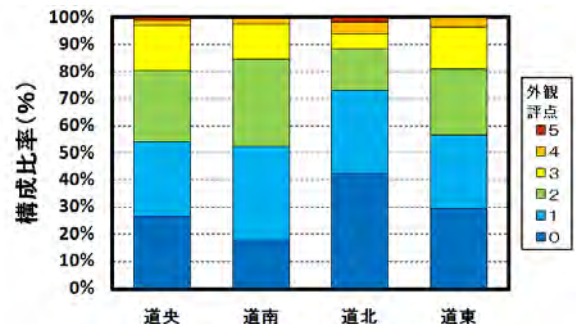
図-2 地域圏における外観評点

図-2に、各地域圏における外観評点の構成比率を示す。道北圏は、評点3以上の割合が一番少なくものの、評点4以上の割合が一番多い結果となった。図-3に、各地域圏における供用累計年数毎の外観評点の構成比率を示す。地域に関わらず、供用年数が多くなるにしたがって凍結融解回数が増加することから、凍害劣化程度が進んでいることがわかる。また、道北圏以外は、外観評点の割合に大きな違いは見られないが、道北圏は、供用年数20年以上から急激に大きな劣化が多くなる傾向があることがわかる。

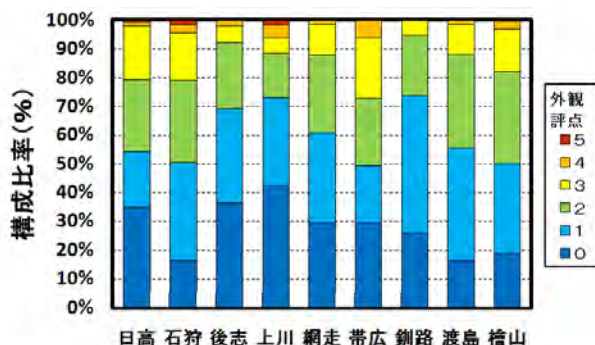
図-4 各地域における外観評点

図-4に、各地域における外観評点の構成比率を示す。凍害劣化の程度が大きい評点3以上を見ると、日高、石狩、帯広、檜山地域は評点3以上の割合が多く、上川と帯広地域は評点4以上の割合が多い。このことから、同じ地域圏内においても、凍害劣化の程度が大きい地域と小さい地域があり、環境条件等によって凍害劣化の状況が異なっていることがわかる。

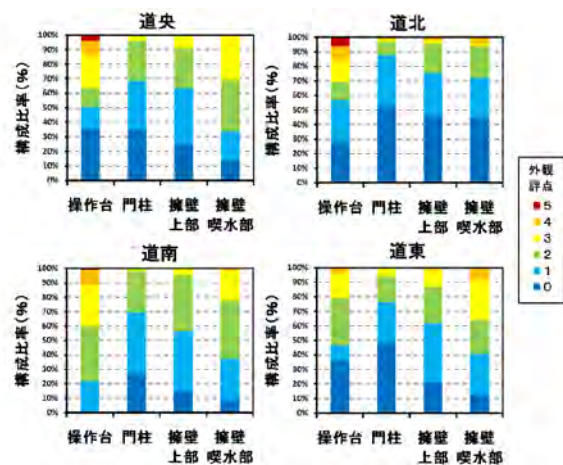
図-5 各部位の外観評点

図-5に、各地域圏における各部位の外観評点の構成比率を示す。上面に滞雪する操作台と流水が影響する擁壁喫水部の部位は、全地域において評点の高い割合が多い。特に道央と道北の操作台は評点5の劣化もある。また、道東以外は操作台、擁壁喫水部、擁壁上部、門柱の順に劣化が大きいが、道東は擁壁喫水部と操作台が逆転した結果となった。これは、一般的に流水のほうが凍結しづらく、滞雪による融雪水が溜まりやすい操作台のほうが凍結融解作用が多く起きやすいと考えられるが、道東は、比較的積雪量が少ない地域であり、更に、年最低気温が低く且つ凍結融解日数が多いこと等から、操作台の滞雪水よりも擁壁喫水部の流水部のほうが凍結融解作用を多く受けたと考えられる。

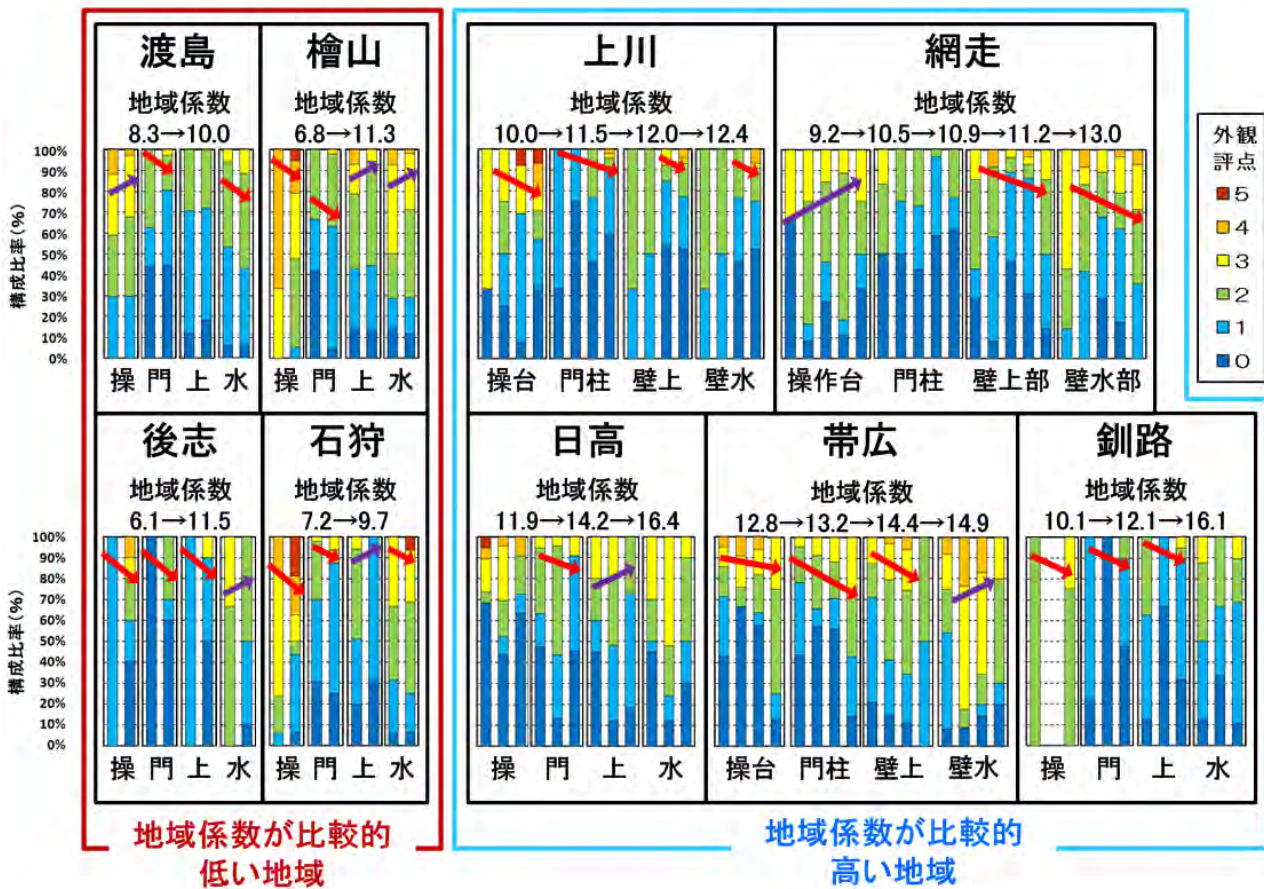
図-6 各地域における地域係数と部位別外観評点

図-6に、各地域における地域係数と部位別外観評点の関係を示す。各地域において、地域係数が高くなるほど凍害劣化も大きくなる傾向が見られる。しかしながら、地域係数が特に高い16以上の地区の凍害劣化がさほど大きくないことや、地域係数が低くても凍害劣化が大きい逆の傾向も幾つか見られた。図-7に、同地域でそれぞれ逆の傾向を示している帯広地域の門柱と擁壁喫水部について、両部位の地域係数と供用累計年毎における外観評点との関係を示す。門柱では、供用年数の増加と地域係数が高くなるにしたがって外観評点の高い割合が多くなることから、年数による凍結融解回数の増加と凍結融解作用の厳しい環境によって門柱の凍害劣化が進行したと言える。擁壁喫水部では、供用年数の増加に伴い外観評点の高い割合が全体的に多くなるが、帯広地域では低い地域係数である13.2の地区が一番多くなっており、地域係数が高い地区の凍害劣化はあまり進行していない。これは、凍結融解回数と供用年数増に加えて、積雪量や日照量等といった他の気象因子の影響や喫水部における河川流水の浸食や凍結等の影響が複合したことによる結果と考えられるが、これらの影響因子の検討や劣化原因については、今後の課題としたい。
