舗装の予防的修繕工法に関する調査報告

(独) 土木研究所 寒地土木研究所 寒地道路保全チーム ○金子 雅之
熊谷 政行
丸山 記美雄

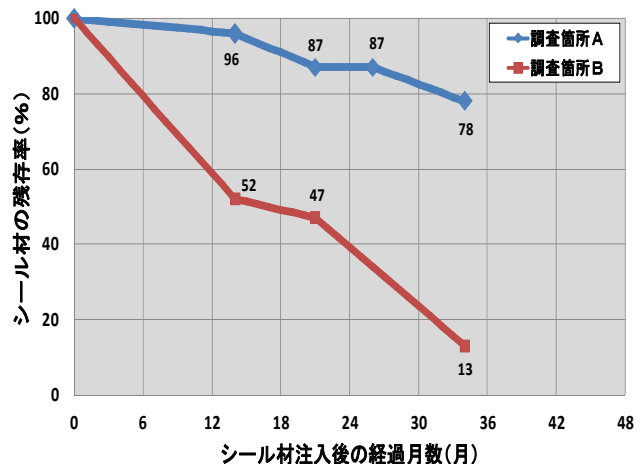
図-1 シーラ材の残存率推移結果

図-1 に経過月数におけるシーラ材の残存率の推移を示す。グラフより、施工後約 3 年経過後の残存率は、調査箇所 A は、約 78%であったのに対し、調査箇所 B は

13%の残存率となった。発生形態の異なるひび割れに対しシール材の注入を行った場合に、残存率の減少傾向に差が見られることが分かった。トップダウンクラックが発生している箇所（調査箇所 A）においては、緩やかに残存率が減少したが、ボトムアップクラックが発生している箇所（調査箇所 B）においては、1年経過後に半減し、3年経過後に90%程度減少したことが分かった。これらの結果より、トップダウンクラックに対して注入したシール材は、残存していることで、ひび割れ部分における骨材の飛散やアスファルトの剥離を予防し、ポットホール等に至ることを防止し、シール材としての機能を維持していると言える。しかし、ボトムアップクラックに対して注入したシール材は、これらの機能を維持されず剥離している。

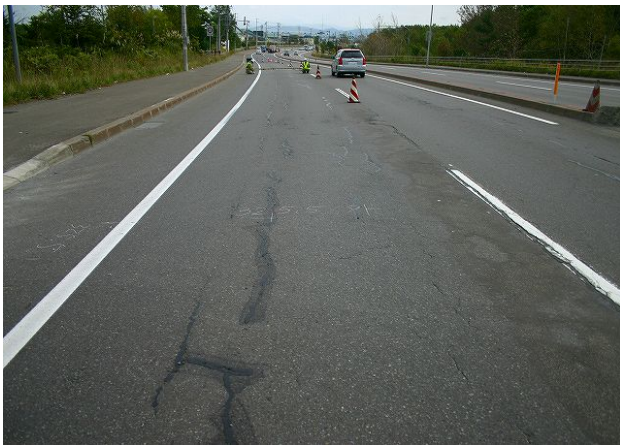
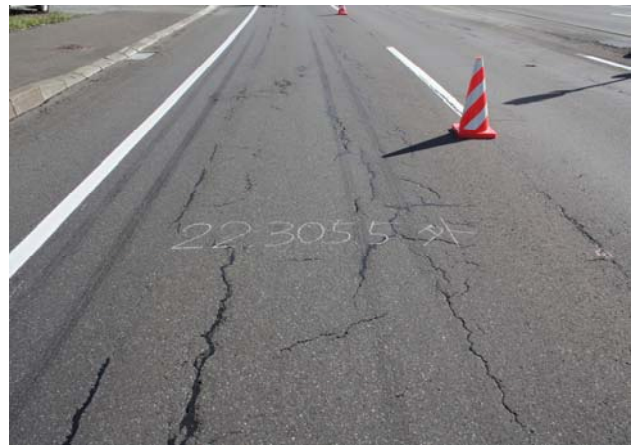
写真-1 調査箇所 A (2ヶ月経過)

写真-2 調査箇所 A (34ヶ月経過)

写真-1, 2 に調査箇所 A における現地状況写真を示す。調査開始後 2 ヶ月および、34 ヶ月経過後の写真である。34 ヶ月後の現地は、ひび割れの伸長は認められたが、シール材が注入され残存している部分は、ひび割れの角欠けや幅の拡大が抑制されており、路面補修を行

うまで破損は進んでいない状況であった。

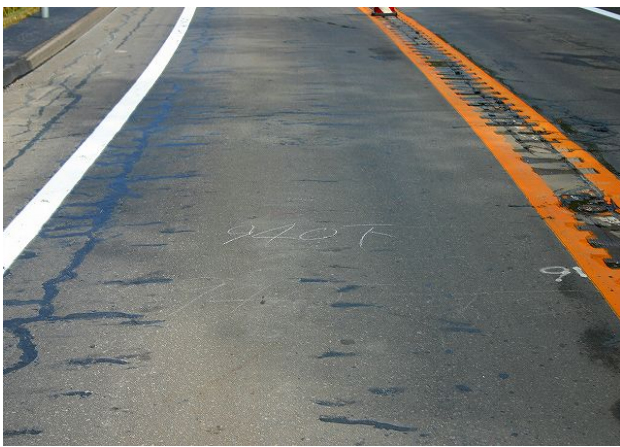
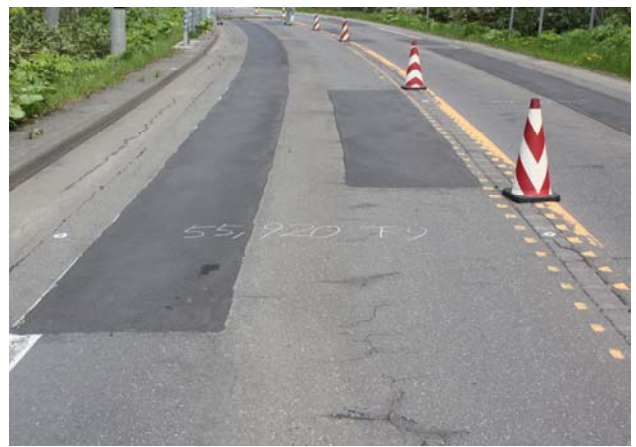
写真-3 調査箇所 B (2ヶ月経過)

写真-4 調査箇所 B (34ヶ月経過)

写真-3, 4 に調査箇所 B における現地状況写真を示す。34 ヶ月経過後、路面状況は破損が進み、パッチング等の路面補修が行われていた。図-2 に調査箇所 B における路面補修および破損状態を面積率に表した円グラフを示す。路面補修が行われている面積は、平成 19 年の測定時には、10%だったのに対し、平成 21 年の測定時

には 44%まで増加した。ボトムアップクラック箇所でのシール材注入は、早期に剥離や飛散を生じ、ひび割れ幅の拡大や角欠けを抑制することができないだけでなく、ポットホールなどの路面の破損が進行し、路面補修が行われたためであると考えられる。

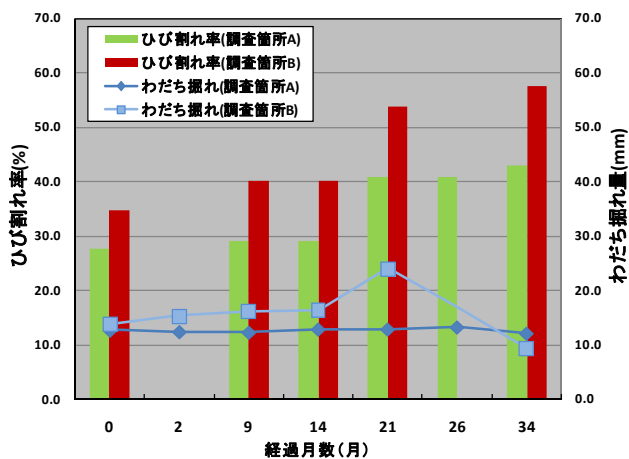
図-3 ひび割れ率、わだち掘れ量測定結果
(調査箇所 A, B)

図-3 に調査箇所 A, B のひび割れ率および、わだち掘れ量の測定結果を示す。ここで、シール材を注入されているひび割れも、ひび割れ率に含めて計測している。21ヶ月经過後のひび割れ率測定結果は、調査箇所 A が 41%、調査箇所 B が 54%であった。また、34ヶ月经過後の測定結果は、調査箇所 A が 43%、調査箇所 B が 58%であった。シール材が注入されたひび割れを含めたひび割れ率は、両工区共に経年変化による増加傾向を示しており、この増加分は、ひび割れの伸長や新たなひび割れの発生分である。ひび割れ率の増加傾向から、シール材注入によってひび割れの伸長を抑制することはできないと言える。

また、34ヶ月经過したひび割れ率の値は、予防的修繕工法における、密粒度舗装の工法選定の目安³⁾に着目し比較すると、切削オーバーレイ等の修繕対象区間は、ひび割れ率 40%以上であることから、修繕工法適用区間と判断される値となっている。

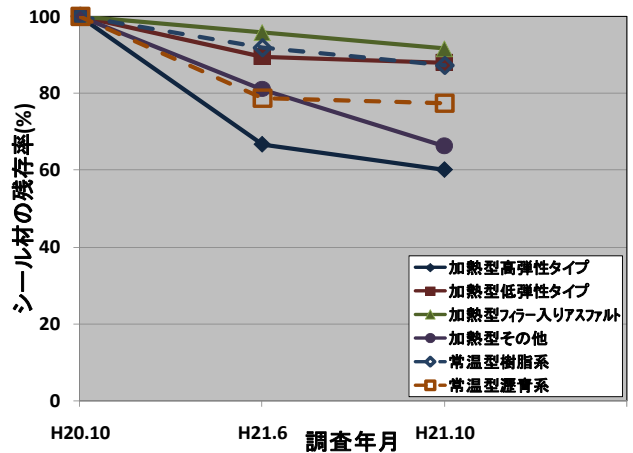
図-5 シール材残存率調査結果

図-5シール材注入延長の残存率調査結果を示す。平成21年10月の調査において、加熱注入型のシール材の低弾性タイプ、フィラー入りアスファルトは、88%~92%の残存率となった。高弾性タイプ、その他は、60%~66%となった。また、常温注入型は、樹脂系が87%、瀝青系が66%の残存率となった。この結果より、各種類のシール材を比較すると、低弾性タイプ、フィラー入りアスファルトおよび常温型樹脂系は、高弾性、その他のタイプより残存率がやや優れる値となったが、供用後13ヶ月の観測であることから今後、経過観測し評価する必要がある。

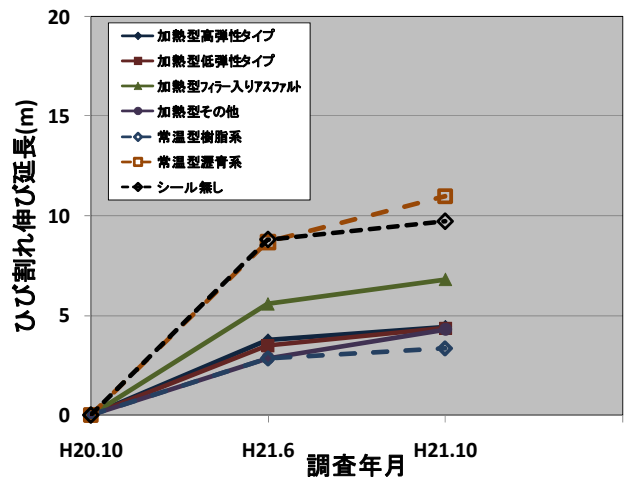
図-6 ひび割れ伸び延長量調査結果

図-6 にひび割れ伸び延長の増加量の調査結果を示す。H21年6月の調査結果は、シール無しおよび、常温型瀝青系工区が、約9mの伸び延長であった。また、常温型瀝青系以外のシール材注入工区は、3~4mであった。平成21年10月の調査結果は、シール無しおよび常温型瀝青系工区が、10~11mの伸び延長であり、前回調査値から約2m伸長していた。また、常温型瀝青系以外のシール材注入工区は4~6mであり、前回調査値から約2mの伸長があった。これらの結果から、ひび割れ延長の増加は、平成21年6月から平成21年度10月までより、平成20年10月から平成21年度6月までの伸び延長のほうが大きい。また、平成21年6月から平成21年10月までの増加量は、どの工区も同程度である。これらより、夏期間より冬期間にひび割れが伸びていると言える。また、シール材注入を行った場合は、シール材注入を行わない場合よりも、ひび割れ伸び量を抑制できる傾向にある結果を得た。今後、経過観測を行って、シール材の種類によるひび割れの抑制効果を検証していく。

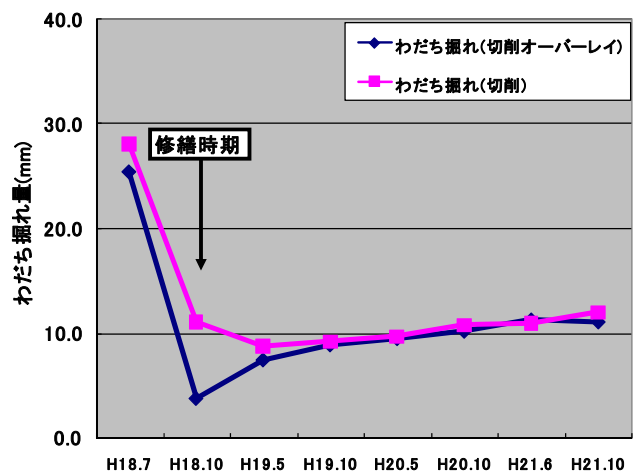
図-7 わだち掘れ量調査結果

図-7にわだち掘れ量の調査結果を示す。両工区共にわだち掘れ量の経年変化に差は無い結果を得た。図-8にFWDによるD0たわみ量を示す。切削区間、および切削オーバーレイ区間とも同等のたわみ量であり、両区間

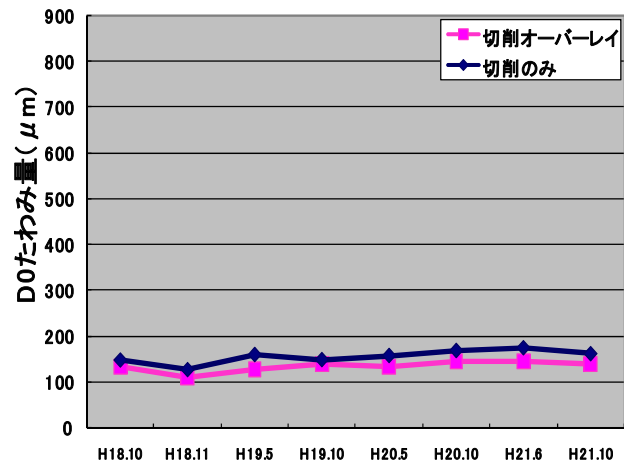
図-8 FWDによるD0たわみ量調査結果

とも舗装の支持力として、たわみ量が200μm以下なので問題のない値を示していると評価できる。
