社会的重要性の高い橋梁の保全に関する検討

～釧路・幣舞橋における基礎的検討事例～

釧路開発建設部 道路第1課 ○岡田 慎哉
道路第2課 松浦 繁
千葉 利則

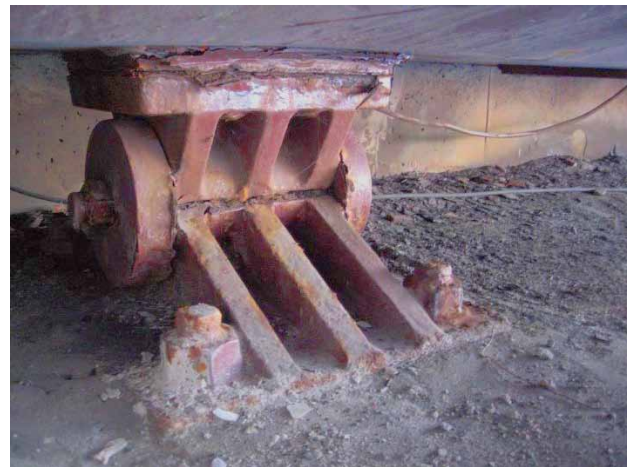
写真-2 鋼製支承の状況

写真-2 より、本橋梁の鋼製支承には若干の腐食が見られるものの、その機能に影響の無い程度と考えられ、支承の機能は健全に保たれていると判断される。

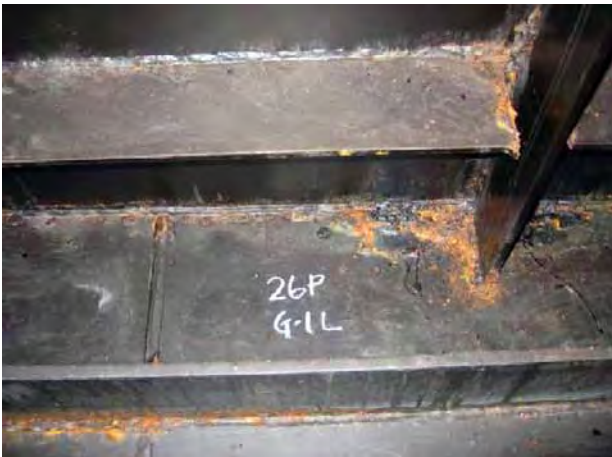
写真-3 桁内部の腐食状況

写真-3より、鋼箱桁内部には若干の腐食が生じていることが確認できる。しかしながら、その腐食は軽微なものに留まり、劣化は非常に小さいものと判断される。

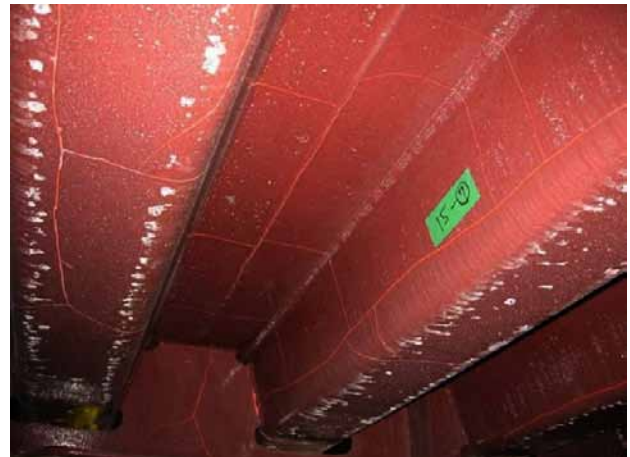
写真-4 塗装のひび割れ状況

写真-4より、塗膜のひび割れが確認できる。これは橋梁の全域に渡って生じており、長期耐久性を確保するためには早期の塗装塗替えが必要であるものと判断される。ここで、塗装のひび割れによる劣化度合いに関して、平成8年に塗り替えたことを考慮するとその劣化度合いは大きいものと思われる。そのため、その劣化原因について更なる調査を行うこととした。

塗膜の劣化原因の調査の結果、幣舞橋は過去に2度、塗装塗替えが行われており、1度目の塗替えの際にはb-2塗装が行われており、2度目の塗替えの際には、b-2塗装

の活膜を残した状態でc-3塗装に塗替えられていた。その結果、b-2塗装がc-3塗装の下地として残った状態となっている。

現在、c塗装の下塗りに用いる変性エポキシ樹脂が、b塗装に用いる塩化ゴム系の下塗材を軟化させることが知られており、全国の橋梁において同様の現象が確認されている。本橋梁においても上記と同様の現象が発生し、塗膜の劣化が促進されたことが確認された。

これらのことより、塗膜の劣化促進を防止するためには、軟化した旧塗膜を完全に除去し、全層を塗り替える必要があることが明らかとなった。

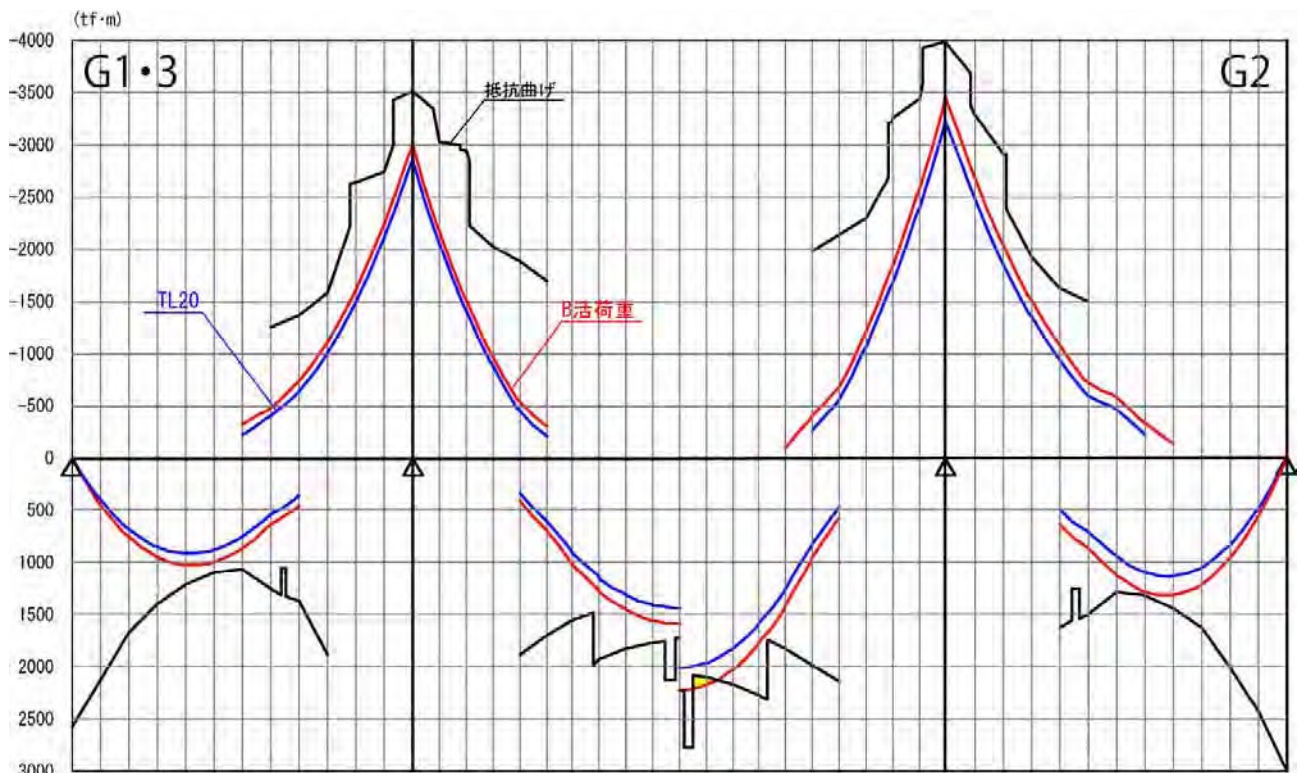
図-3 活荷重作用時の曲げモーメント図

図－3 には、各主桁の照査結果を示す。図中、黒の実線が主桁の抵抗曲げを示しており、赤の実線、青の実線がそれぞれ B 活荷重、TL-20 時の曲げモーメントを示している。また、本橋梁は左右対称であるため、図の左側には両端の主桁(G1, G3)の曲げモーメントを、右側には中央の主桁(G2)の曲げモーメントをそれぞれ示している。

図より、左側に示す両端の主桁においては、B 活荷重を作用させた場合においても応力の超過は見られず、現行基準を満足していることが分かる。

しかしながら、図の右側に示す中央の主桁においては、B 活荷重を作用させた場合において、中央径間の中央付近にて若干の応力超過が見られる。その超過の割合は約 5% であり、その他の箇所には応力の超過は見られない。

ここで明らかとなった応力超過に関しては、設計上見込む安全余裕度の中に十分に含むことが可能であり、緊急的な対策を要するものではないものと考えられ、これ Shin-ya Okada, Shigeru Matsu-ura, Toshinori Chiba

より、本橋梁は B 活荷重に関してもほぼ問題ないものと判断される。

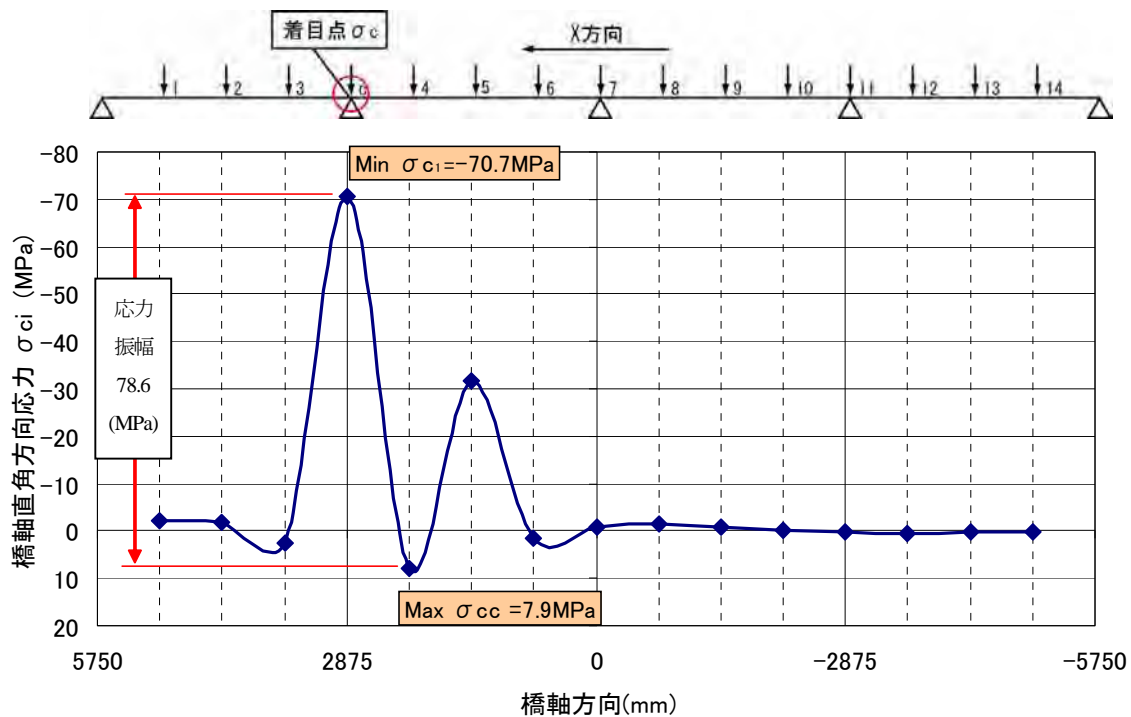
図-5 応力影響線

図-5 には、得られた応力影響線の例を示す。図には、今回の検討において最も応力振幅が大きくなったケースを示している。

図より、25t トラックの通過により生じる応力振幅はお

よそ 79MPa と推定されることが分かる。この得られた応力振幅から本橋梁の疲労損傷度の推定を行う。

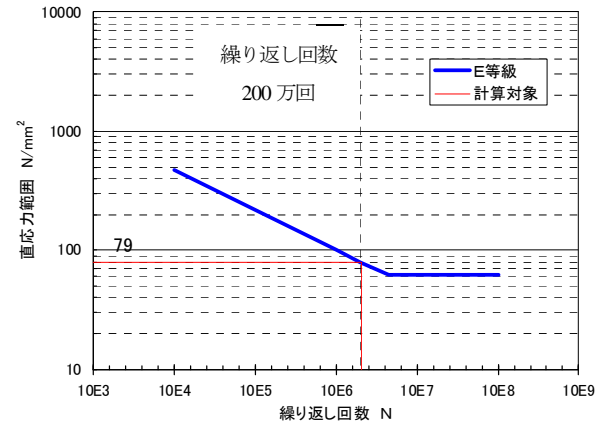
図-6 疲労耐久性の検討結果

図-6には、疲労設計曲線に今回のケースの結果を落としたものを示す。なお、検討位置の継手等級はE等級としている。

図より、解析によって得られた応力振幅から、荷重の疲労限界繰返し数が得られる。この得られた応力振幅から、鋼道路橋の疲労設計指針²⁾に準じて累積応力度を評価し、それを200万回累積応力度と比較することで、残存疲労寿命を算定した。

検討の結果、現状の幣舞橋の疲労損傷度は0.388と評価され、残存寿命は75年程度と推定された。
