高規格道路除雪における除雪ドーザの 視程障害解消に向けた検討について —除雪ドーザ用アタッチメントの開発—

独) 土木研究所寒地土木研究所寒地技術推進室道北支所 ○岩崎 徹
旭川開発建設部旭川道路事務所第1維持課 小岩 祐太
林 朋幸

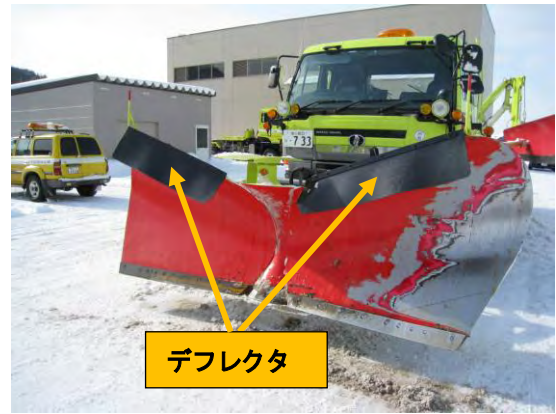
写真-2 マルチプラウ（3番車用）

しかし、除雪ドーザ用マルチブレードは除雪トラック用プラウとは基本形状が異なり、雪を押しつけたり抱え込んだりするには適しているが、デフレクタ（整流板）が装備されておらず、雪を押し流す新雪除雪作業には不向きである。そのため、除雪ドーザが3番車を構成する場合には、作業速度の上昇と共に雪煙が舞い上がり前方に著しい視程障害が生じる。また、除雪トラック用マルチプラウも同様にワンウェイプラウに比べデフレクタが中央部で途切れていることから、雪煙による視程障害が発生している。写真-1にワンウェイプラウ、写真-2にマルチプラウ、写真-3に除雪ドーザ用マルチブレードを示す。

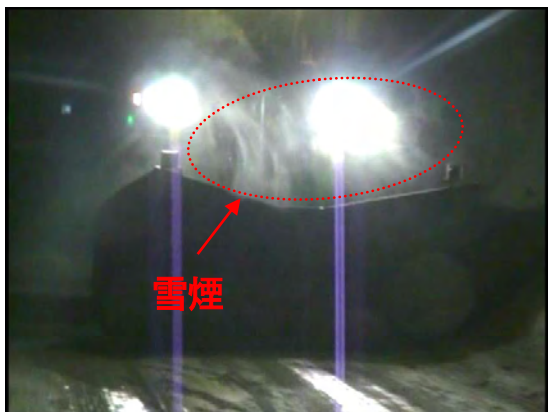
写真-4 雪煙発生状況①（パターンA）

右ブレード中央付近から左ブレード左端にかけて細かい雪煙が巻き起こっており、作業速度や道路幅員に関係なく作業全体を通して発生が確認できる。本調査時は降雪量が比較的少なかったため、今後除雪ボリュームの違いによる視程障害の発生状況を比較する必要はあるが、車載カメラ映像からの検証では、雪煙密度が比較的薄く前方視界も妨げていない事が確認できたため、視程障害レベルは低いと判断した。写真-4に併走車両からの雪煙発生状況画像、写真-5に車載カメラからの雪煙発生状況画像を示す。

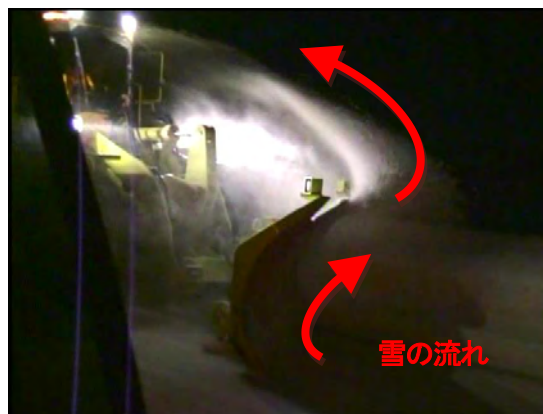
写真-6 雪煙発生状況①（パターンB）

ブレード中央部から左ブレード左端にかけて、上端からオーバーフローした雪が上方向に跳ね上がり、視程障害が発生している。完成4車線区間での除雪作業時において作業速度が 30km/h を過ぎたところから多く発生し始めており、幅員が広がったことによる除雪量の増加や、除雪機械の作業速度が上昇しやすくなる事が要因と考えられる。車載カメラ映像からの検証では、密度の濃い雪煙

が前方視界の広範囲にわたり覆っており、視界が著しく低下し、雪塊がフロントガラスにぶつかる様子も確認できた。写真-6に併走車両からの雪煙発生状況画像、写真-7に車載カメラからの雪煙発生状況画像を示す。

以上の現地状況調査結果から、主な視程障害の発生要因を雪煙発生状況（パターンB）のブレード上端からの雪のオーバーフローによるものと判断した。

そこで、ブレード上端部において雪の整流効果を発生させるアタッチメントを考案し、試作を行った。さらに試作したアタッチメントを実際の除雪作業で使用し効果の検証を行った。

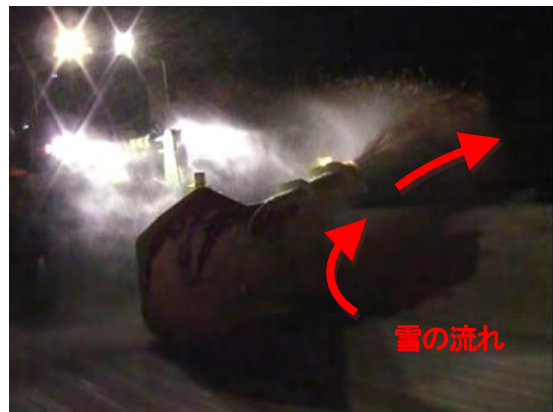
写真-11 雪煙解消状況①

撮影したビデオ映像による検証の結果、除雪ブレードからオーバーフローしていた雪を、アタッチメントが横方向に整流し、視程障害を低減させていることが確認でき、オペレーターからの聞き取りにおいても視程障害が大幅に低減されているとの評価を得るなど、極めて良好な結果を得ることができた。写真-11に併走車両からの雪煙解消状況画像、次頁写真-12に車載カメラからの雪煙解消状況画像を示す。

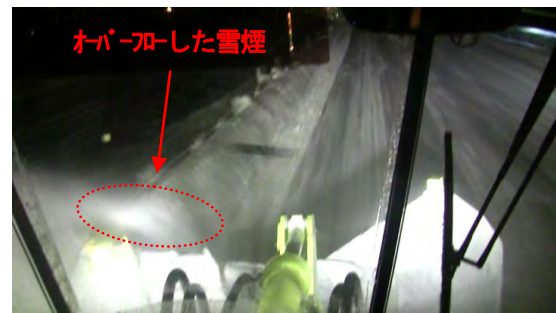
写真-14 オーバーフローした雪煙状況

しかし、アタッチメントがカバーしていない除雪ブレード中央可動部分のブレード高が低い箇所から、頻度は低い雪煙の発生が確認できた。ただし、ブレード中央部分をカバーする構造にすると、ブレードの変形動作時に干渉するため、改善には形状の見直しが必要となる。さらに、積雪の比較的多い区間において除雪量が増加した際、アタッチメントの許容除雪量を超え、密度の濃い雪煙がアタッチメント前方よりあふれ出す事例を数回確認した。写真-13に除雪ブレード中央部分の雪煙状況、写真-14にアタッチメントからオーバーフローした雪煙状況を示す。

しかし、除雪量の増加による処理能力の限界等、課題も残されており、今後は現地試験を重ね、雪質や積雪量の変化によるアタッチメントの効果比較を行い、アタッチメントの大きさや形状について、検討を重ねる予定である。
