長期供用後の疎水材型暗渠の 排水機能持続性と疎水材の性状変化 —泥炭農地における動向—

(独) 土木研究所 寒地土木研究所 資源保全チーム

キーワード：暗渠排水、疎水材、泥炭農地

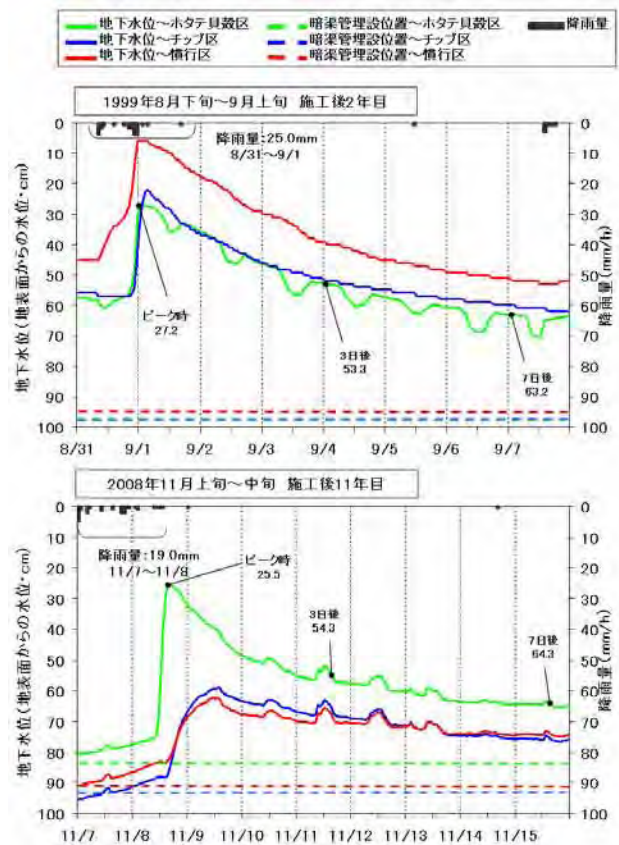
図-3 地下水位変動 (2.0m 地点の降雨前後)

施工後 2 年目¹⁾と施工後 11 年目において、同様の降雨が観測された時の地下水位変動を示す(図-3)。なお前述の通り、施工後 2 年目の調査では暗渠管より 2.0m 離れた位置でのみ地下水位を測定しているため、施工後 11 年目の値も 2.0m 地点のデータのみを示す。ホタテ貝殻区の施工後 2 年目では、ピーク時から 3 日後までに地下水位が約 26cm 低下し、3 日後から 7 日後までに地下水位が約 10cm 低下している。また、施工後 11 年目ではピーク時から 3 日後までに約 29cm 低下し、3 日後から 7 日目までに 10cm 低下している。すなわち、ホタテ貝殻区においては、施工後 2 年目¹⁾から 9 年間経過した時点でも排水機能の低下はみられなかった。一方、チップ区と慣行区については、施工後 11 年目の地下水位の上昇が緩慢であったため、排水機能の低下の有無は明らかにできなかった。

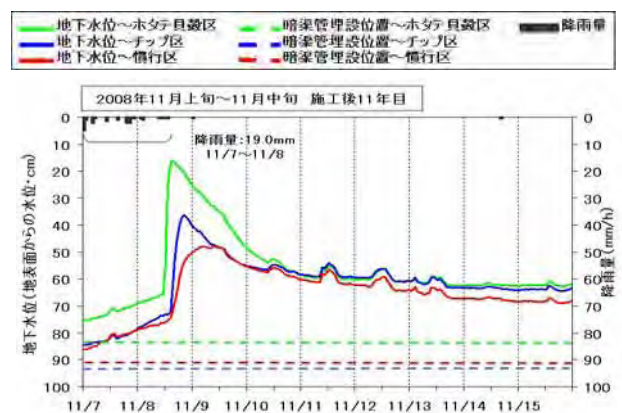
図-4 地下水位変動
(地下水位変動の大きい地点の降雨前後)

施工後 11 年目の各区において、2 本の暗渠管間の 10 地点で測定した地下水位のうち、地下水位が最も高い地点の降雨後の地下水位変動を示す(図-4)。圃場内の地下水位は、設計基準では降雨後 2~3 日後の地下水位が地表面下 40~50cm、降雨後 7 日以降の地下水位が地表面下 50~60cm にあることが作物の生育に望ましいとされている⁹⁾。ここでは、降雨後の地下水位のピーク時を基準として、その 3 日後に地下水位が地表面下 40cm 以下で、7 日後に地表面下 50cm 以下であれば暗渠が良好に機能していると判断した。

図-4 より、いずれの区においても地下水位のピーク時より 3 日後には、地下水位が地表面下 40cm 以下となっており、7 日後には 50cm 以下となっている。したがって、いずれの区も施工後 11 年目の暗渠の排水機能は良好であると考えられた。

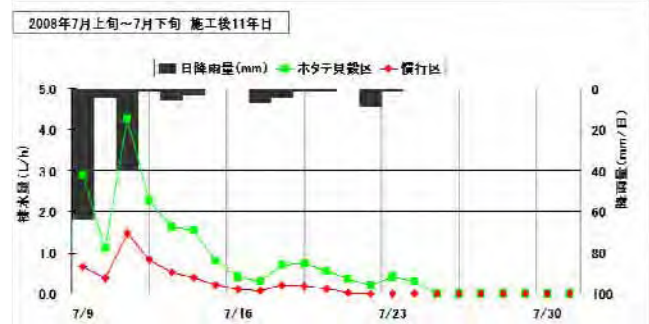
図-5 暗渠からの排水量 (日平均値)

図-5 に施工後 11 年目における排水量観測結果の日平均値を示す。観測期間中は 7 月に大きな降雨量が観測されたのみであったため、ここでは 7 月のデータのみを示す。また、チップ区は機器の不具合からデータを得ることはできなかった。降雨量は 7 月 9 日に 63.5mm、7 月 11 日に 40mm であった。排水量はホタテ貝殻区、慣行区の両区とも降雨時に増加しており、特にホタテ貝殻区の排水量は大きく変化している。同時期の地下水位データが得られていないため明確な考察はできないが、前項で述べたようにホタテ貝殻区の降雨後の地下水位は速やかに低下していることから施工後 11 年目においても排水機能は低下していないと考えられる。

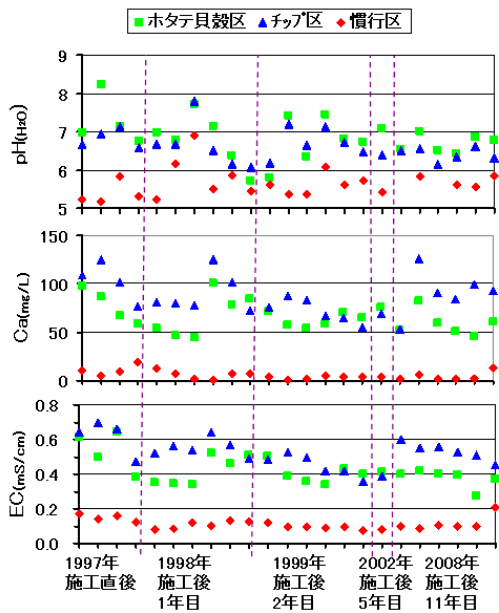
図-6 暗渠からの排水の水質

pHは慣行区では概ね6以下で推移した。一方、ホタテ貝殻区およびチップ区では6以上と慣行区より高い値で推移した。Ca濃度は慣行区では20mg/L以下と低い値で推移した。一方、ホタテ貝殻区およびチップ区では50mg/L以上であり、慣行区より高い値で推移した。泥炭土中は酸性成分が多いためホタテ貝殻のCaが溶出する³⁾と言われており、施工後11年を経過しても溶出が続いていることが明らかとなった。ECはCa濃度の推移とほぼ同じ動きをしており、無機イオンであるCa濃度の影響を強く受けていると推察される。

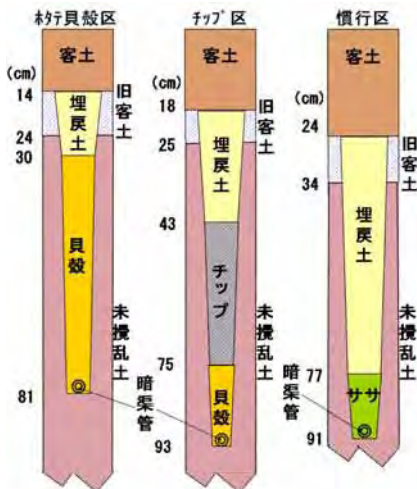
図-7 暗渠施工断面図(施工後11年目)

工後11年目の疎水材の断面を示す。目視観察ではホタテ貝殻、埋木チップともに施工直後¹⁾から疎水材の形状、色調等に大きな変化はみられなかった。

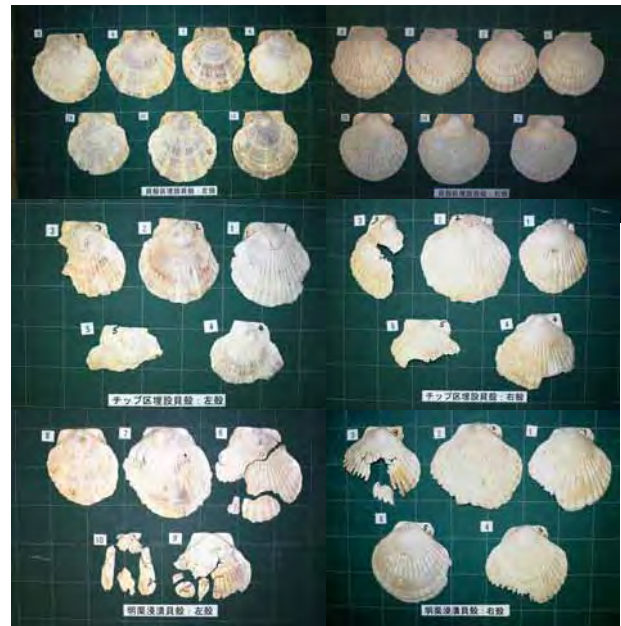
写真-2 施工後11年目のホタテ貝殻外観

施工後11年目に回収したホタテ貝殻の状態を写真-2に示す。目視観察ではホタテ貝殻区のホタテ貝殻は損傷がほとんどみられなかった。チップ区および附帯明渠浸漬のホタテ貝殻はホタテ貝殻区に比べ、損傷したものが多かった。また、各区における右殻と左殻での状態に大きな差異はみられなかった。

上段左:ホタテ貝殻区左殻、上段右:ホタテ貝殻区右殻

中段左:チップ区左殻、中段右:チップ区右殻

下段左:附帯明渠浸漬左殻、下段右:附帯明渠浸漬右殻

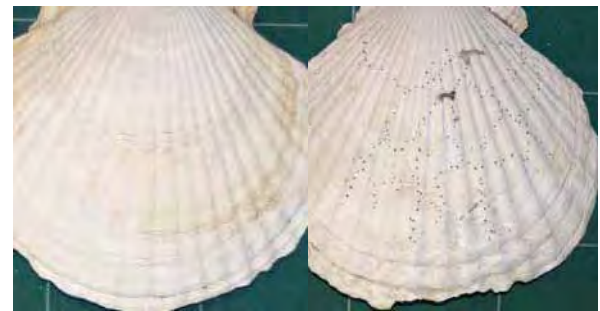
写真-3 採取ホタテ貝殻の表面
(左：施工後5年目¹⁾、右：施工後11年目)

写真-3は施工後5年目¹⁾と施工後11年目に採取したホタテ貝殻の表面を拡大したものである。施工後11年目では施工後5年目まではみられなかった虫喰いの様な小さな孔が多く、貝殻でみられた。孔のあいた貝殻の枚数は附帯明渠へ浸漬したものが最も多く、チップ区、ホタテ貝殻区、の順に少なくなった。また、貝殻1枚当たりの孔の数も附帯明渠へ浸漬したものが最も多く、次いでチップ区、ホタテ貝殻区、の順に少なかった。ホタテ貝殻区ではホタテ貝殻の埋設深度の浅い位置と深い位置およびその中間でホタテ貝殻を採取したが、採取深度が深くなるほど孔のあるホタテ貝殻の枚数が多く観察され、1枚当たりの孔の数も深いほど多くなる傾向にあった。

前述の通り水質分析結果から、ホタテ貝殻を埋設した暗渠ではCaの溶出が継続していることが明らかとなっている。すなわち、今回観測された多数の小さな孔は長期にわたるCa溶出により発現したものと推察される。また、深度が深いほど孔が多いことと、附帯明渠浸漬ホタテ貝殻での孔の数が最も多いことから、水に浸漬している時間が長いほどCaの溶出が多くなると考えられる。さらに、孔の周辺部は指で強くつまむと簡単に崩れ、また、後述する載荷強度試験時には、孔の周辺でホタテ貝殻が割れていることから、孔部分のホタテ貝殻の強度は低下しているといえる。

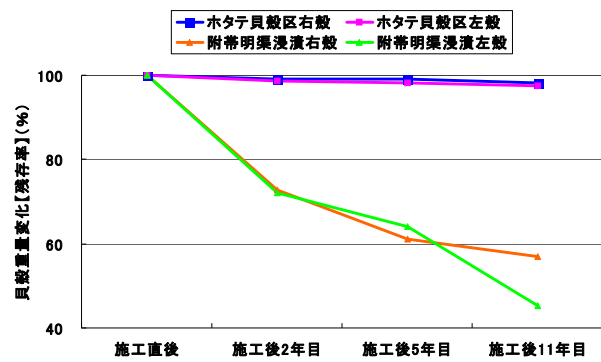
図-8 ホタテ貝殻の重量変化

重量変化は、採取時の貝殻の重さを埋設前（施工直後）の重さ¹⁾で除して重量百分率を求めた残存率として示した。施工後から附帯明渠浸漬ホタテ貝殻の重量減少が進み、施工後11年目には残存率が45~57%まで低下した。一方、ホタテ貝殻区のホタテ貝殻は施工後11年目で残存率が98%と高い値を示した。

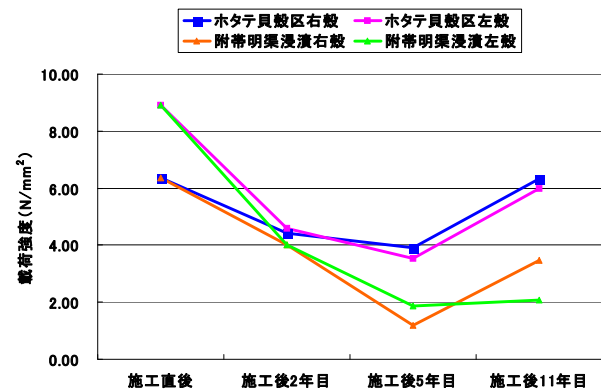
図-9 ホタテ貝殻の載荷強度変化

載荷強度はホタテ貝殻区の右殻を除く他の3種類では、施工直後¹⁾と比較して、施工後2年目以降において5%水準で有意な低下を示した。特に附帯明渠に浸漬したホタテ貝殻は、ホタテ貝殻区よりも強度の低下が著しい。すなわち、ホタテ貝殻を水没する環境下で使用し続けた場合には劣化の進行が早まることが懸念される。一方、写真-4に附帯明渠浸漬貝殻とホタテ貝殻区の下層から採取したサンプルの写真を示したが、長時間水没していると考えられるホタテ貝殻区下層の貝殻は、附帯明渠浸漬貝殻ほど損傷していなかった。また、前述したとおり、ホタテ貝殻区の暗渠断面は、施工後11年目でも

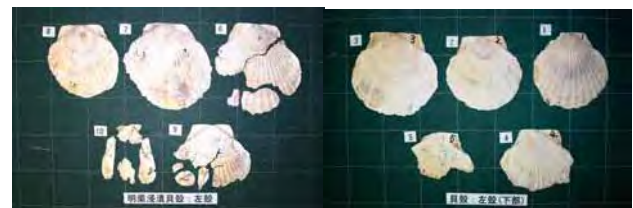
写真-4 附帯明渠浸漬貝殻と疎水材下層部貝殻の比較
(左：附帯明渠浸漬貝殻、右：ホタテ貝殻区下層部左殻)

施工直後の断面¹⁾とほぼ同じであることから、少なくとも施工後11年目までは疎水材としての強度は維持されていると考えられる。

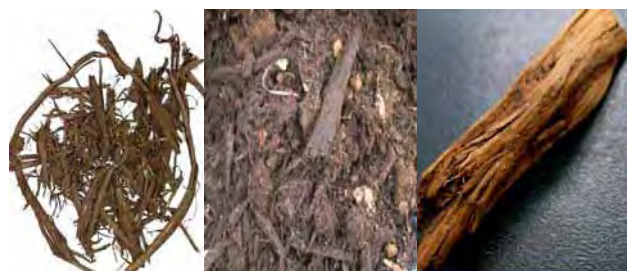
写真-5 施工後2年目、11年目の埋木チップ形状
(左: 施工後2年目¹⁾、中: 施工後11年目、右: 施工後11年目拡大図)

施工後11年目にチップ区から採取した埋木チップおよび施工後2年目の埋木チップの状況¹⁾を写真-5に示す。なお、附帯明渠に浸漬したチップについては、ナイロン製の袋は回収したものの中身は失われていた。袋の破損は認められなかったことから、施工後11年目までにチップが分解、あるいは細片化して溶出したものと推察される。施工後11年目の目視観察では表面の一部に焦げたような跡がみられ、また、表面は軟化していた。この特徴は木材腐朽菌の一つである軟腐朽菌による腐朽の特徴と一致する⁷⁾。また、施工後11年目のチップは施工後2年目におけるチップ¹⁾と比較して細片化は進んでいなかった。

埋木チップの成分分析結果を表-5に示す。C/N比の低下は腐朽が進んでいることを意味する⁸⁾。施工後11年目にC/N比が大きく低下していることから、腐朽が進んでいることが示唆される。また、リグニンの割合は施工後11年目に増加しており、逆にセルロースやヘミセルロースが含まれる多糖類の割合は低下している。このことは、軟腐朽菌による腐朽の特徴⁸⁾と一致している。したがって、施工後11年目の埋木チップは腐朽が進行しているものの、材の強度低下が他の腐朽形態より遅い⁹⁾軟腐朽であることが明らかになった。
