厳しい環境下にさらされる 漁港建築物についての一考察

函館開発建設部 施設整備課 ○横井 秀光
山岡 栄一
網走開発建設部 施設整備課 仲野 信行

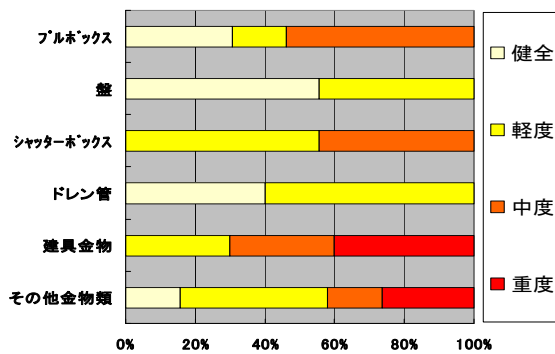
図-8 発錆部材

半数以上の金属類に発錆が見られた（図-8 に発錆部材を示す）。特に建具金物（建具の支持材、錠等の2次部材）、その他金物類（電気配管金物、コーナー角材等）は劣化が激しかった。

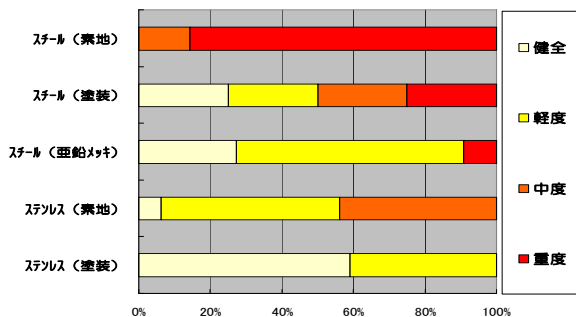
図-9 金属類劣化材種別比較（経過6～9年）

図-9, 10に材種ごとの劣化程度を示す。有効な防錆対策が行われていないスチール材は、完成後まもなく発錆が始まっている物が多い。また、ステンレス材においても若年で発錆している施設があり、経過年数よりも施設個別の風の向き・強さなどの地域性および周囲の地形や建物の配置などの立地条件に大きな影響を受けているようである。

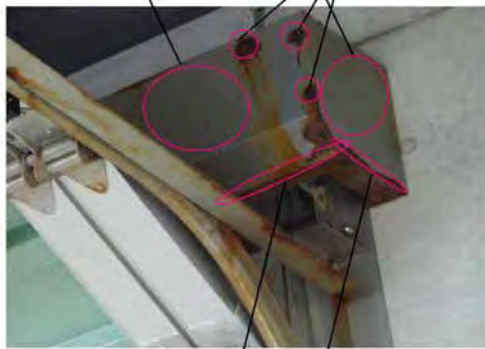
写真-3 ステンレス材の錆

これは、主にもらい錆びと塩化物イオンにより孔食と呼ばれる局部腐食作用を受けての錆びである。写真-3はステンレス材の錆びの例である。コーナー部、ビス部、そして表面にも錆びが広がっている。

もらい錆 ビスからの錆

コーナー部の錆

部材のコーナー部からの錆びは、この部材の他にも盤類や PB 等に多く見られた。一般的に SUS304 等のステンレスに曲げ加工等の応力が加わると組織が変性し、その部位の耐食性が低下するといわれている。²⁾

さらに、もっとも数多く見られたのが、ビスの部位からの錆びであった。ビス類の部材の材質は、図面には特記されず、標準仕様書ではステンレスと記載されているのみであった。この錆びは、ビスやボルトとして流通量が多い SUS410、430 等の材が使用されている為に生じたものと思われる。どちらも安価で流通量が多いが、塩害には弱い。このビスの先行腐食から、接触する鋼板へのもらい錆びへとつながっている。ステンレス材の材質の選定として、耐塩害性については耐孔食性指標 (PL 値) と呼ばれる指標が参考となる。表-2 にステンレスの代表的成分と PL 値を示す。PL 値は高いほど孔食性が高いとされているが、市場性がないものもあるため、使用にあたっては、個々に確認する必要がある。

二つ目はある程度の発錆を許容し、腐食速度低減を目的とするケース。本考察では、漁港建築物の用途からこの水準が求められるグレードとして考え、推奨される対策を表一3に示す。漁港建築物の立地条件では、雨水を受ける外部への金属類の設置が塩分の付着を抑え、発錆の抑制につながると思う。内部設置となる物については、モリブデンの配合により耐孔食性が良好で市場性もある SUS316 を母材とした金物やビス、ボルト類を提案する。また、内部に設置した場合でも、手が届く範囲であれば、定期的な金物類の水拭きによって塩分が原因での錆びは抑制できるため、適切な保全について施設管理者への周知も対策の一つである。

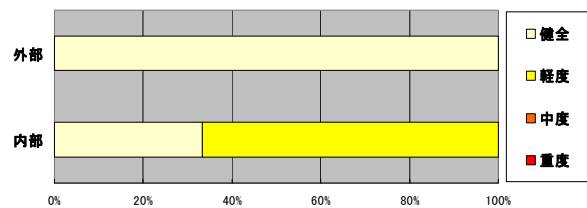
図-11 内、外部盤の劣化の差

また、内部と比べ雨がかりである外部における盤の発錆は少なかったが、これは降雨によって付着した塩素イオンが洗い流される為と考えられる (図-11)。

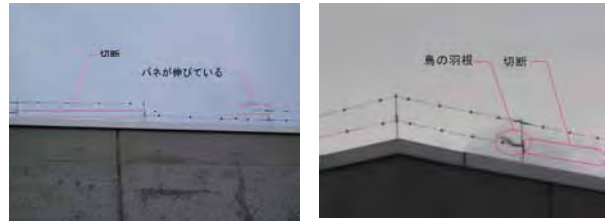
写真-5 防鳥ワイヤー不具合箇所

外部の防鳥ワイヤーが切れている施設が見られた。写真-5に切断されたワイヤーを示す。

切断されているものの多くは直径 1mm 以下のワイヤーであった。鳥害防止対策メーカーの聞き取りによると、都市部のカラス、ハトの鳥害対策として一般的なワイヤー径は 0.8~1.2mm 程度であり、切断被害は出ていないとのことであるが、海岸地域では3倍以上の体重を持つセグロカモメ等の大型の鳥類による衝突や、いたずらからの接触による切断の可能性は十分高い。また、雪の多い地域では、雪庇等による切断も想定される。ワイヤー接続部に 3mm 以上径のものを採用すると、水かきのないカラスや鳩が停鳥するとの報告もあるが、3mm 以上のワイヤーを採用した施設において、今回の調査及びヒアリングではワイヤー部に停鳥している報告は無かった。

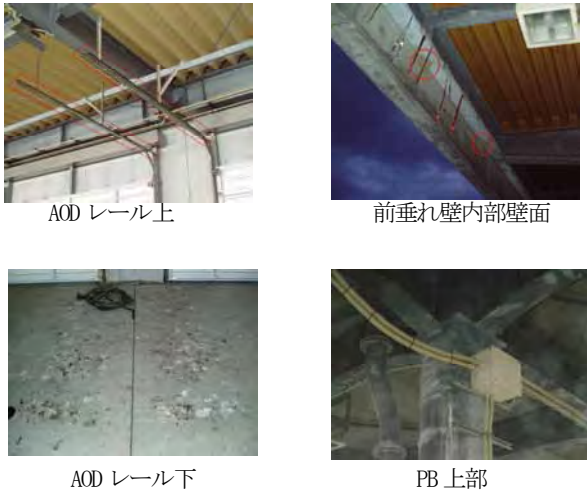
写真-7 内部鳥害状況

鳥害対策をほどこしていない施設は、建物内のあらゆる足がかり部分に停鳥してしまう。写真-7に鳥害写真を示す。

これらを防ぐには、天井を完全にネットで覆うのが効果的である。ただし、防風施設に見られるAODのレールは、開閉の為ネットで覆うのは難しく、レールや引きあがったスラットの上に停鳥する事例や前垂れ壁の内部壁面にツバメが巣を作る事例も見られた。このようなところにもレールにはワイヤー、レール端部にはネットを垂直に張り巡らす等の対処が必要である。また、足がかりとなってしまう盤やPB等の金物は、ネットの上の高さに配置するか、コンクリート躯体の中に埋め込む等すれば、効果が得られる(合わせて金属類の露出面積を減少させ、防錆対策にもなる。)。上記の状況と対策をもとに、現在採用されている鳥害防止対策について、対策(案)を図-11に、選定上の注意事項とコストの目安を表-4に示す。
