管水路の機能診断における 腐食要因調査手法とその有効性

小樽開発建設部 農業開発課 ○宮武 功
佐々木 孝宏
伊藤 定由

本報告では、施工後20年余りを経過した管水路鋼製異形管の腐食変状について、「土壌比抵抗調査」などの間接調査を用いて要因解明を行った事例を紹介する。

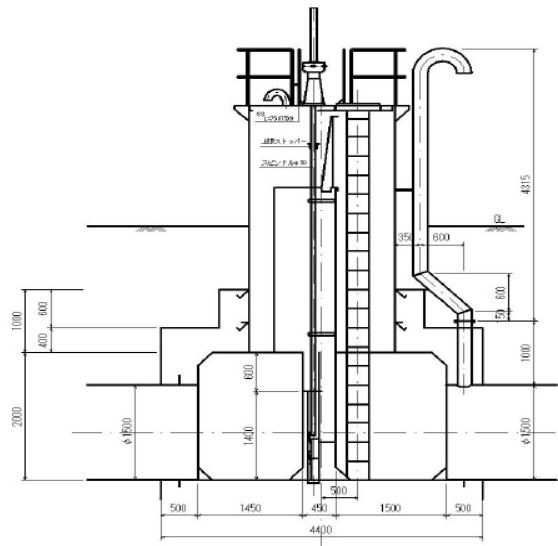
図-3 調圧スタンド工構造図

図-3にその構造を示し、写真-1には昭和56年度当時の施工状況を示す。

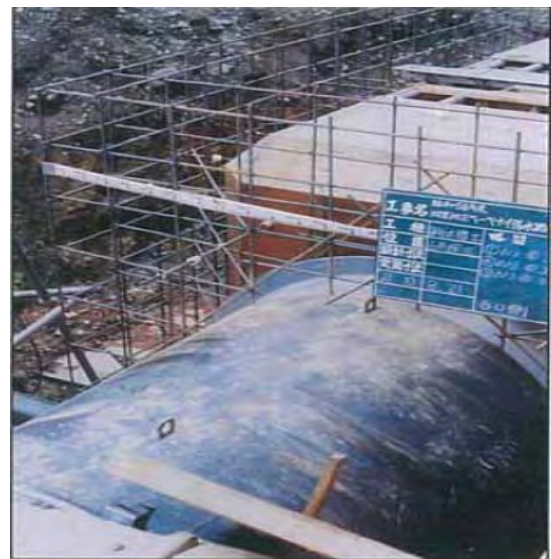
写真-1 施工状況（昭和56年度）

写真からも、躯体の鉄筋が鋼製異形管と接触（メタルタッチ）している様子が見受けられ、C/Sマクロセル腐食が発生しやすい状況が確認できる。

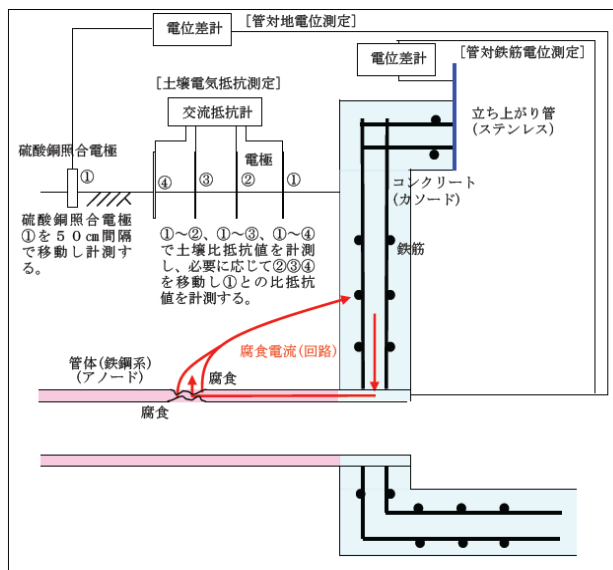
図-4 調査方法概念図

管対地(鉄筋)電位差は電位差計により測定し、土壌比抵抗は交流抵抗計により測定を行った。

なお、本調査で実施した管対地電位調査及び土壌抵抗調査の調査方法について図-4に示す。

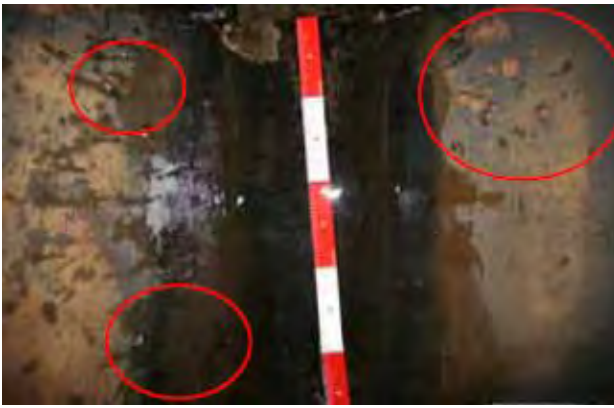
現地における管内面視調査では、前述のとおり管理受託者からの報告にもあったように、鋼製異形管に腐食状況が確認され、おびただしく集中している箇所もあった。(写真-2、3及び図-5参照)

しかし、この内面の腐食では著しい損傷の進行や貫通部は確認されず、表面的な腐食の状況と見受けられた。

写真-2 鉄鋼系管材発錆状況 (A地点底部)

内面の腐食は、金属表面の結晶において部分的にプラス極とマイナス極が形成されて起こるマイクロセル腐食と考えられる。

これは、付帯して調査した「土壌の成分調査」、「土壌のpH分布」、「微生物培養試験」、「水質試験～水の腐食性」の実施結果より、前述図-1に示した腐食分類からも微生物関与と併せて可能性が高いものと判断したものである。

腐食発生箇所が塗装損傷部に多いことも確認され、錆の撤去及び塗装補修により十分な対策を取ることが可能と考えられる。

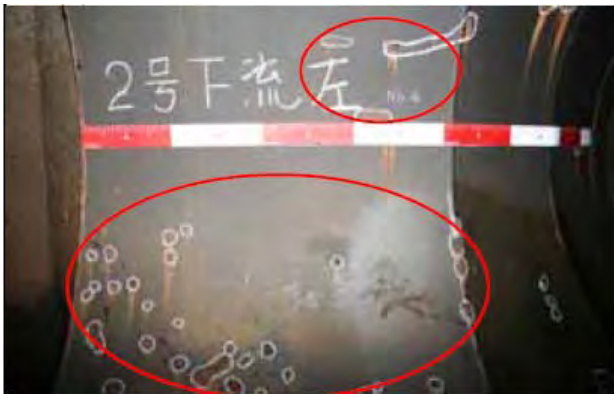
写真-3 鉄鋼系管材発錆状況 (B地点側部)

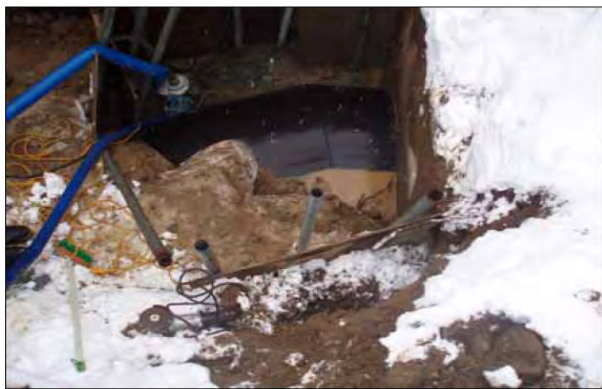
掘削後の外面状況調査は写真-4のとおりであり、外面には腐食箇所は見受けられず塗装状態は施工当時の光沢を保ち健全で良好であることが確認できた。

また、損傷などもなく布設状況も良好であったことが伺える。

写真-4 鉄鋼系管材外面状況 (A地点)

食は、管外面への腐食発生が無かったことから、土壌を介して腐食電流が大きく流れて発生するC/Sマクロセル腐食ではないことが判明した。
