天塩川水系魚道改善対策について

—既設魚道の改善について—

旭川開発建設部 名寄河川事務所 ○ 河村 勇太
片山 寛
数田 茂

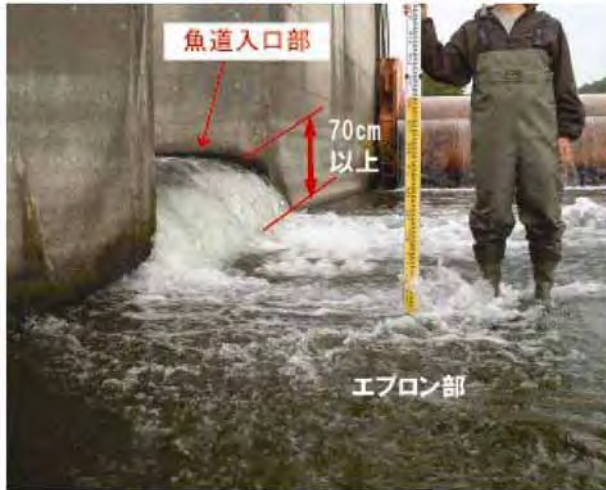
写真-3 真勲別頭首工魚道入り口の状況

平水時及び濁水時における魚道の入口の落差が大きいことと下流エプロン部の水深が浅いため魚類の遡上が困難である。また、魚道入口部が垂直に落下するため魚道からの水流が落ち口周辺で減勢され魚道への誘導効果に欠けている。(写真-3)

魚道内においては、階段式タイプの魚道で魚道隔壁部の越流水深が30cmを越えると魚道内全体が乱流・泡状となり、魚類の移動性の阻害要因となっている。

魚道入口の落差解消、水深、流れと魚類の誘導のために、自然河川の急流域の流況を創出すべく、自然石の組み合わせによる改善を行い魚類の魚道内への誘導を図った。

改善後は落差及び下流水深も改善され、魚類の誘導に必要な流れ込みも創出された。

また、魚道内においては乱流・泡状を軽減し、魚類の遡上を容易にするため、魚道隔壁及び魚道右岸側壁を写真-7のような台形式に改善したことで、改善前の乱流状態が台形にした右岸寄りに緩和水域を形成することができた。

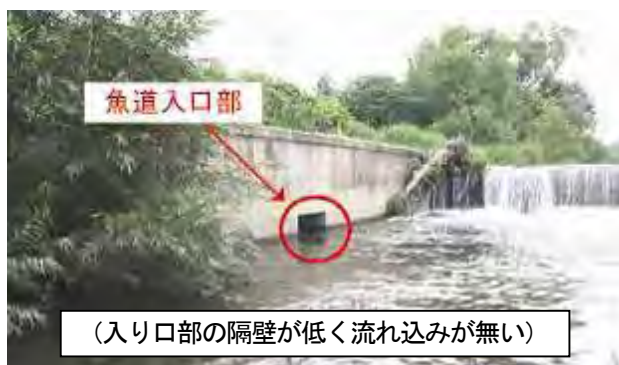
写真-4 上名寄頭首工魚道入り口の状況

魚道入口部の魚道隔壁が低く魚道からの流水が下流水位に潜り込むように流れ込んでいる。

魚道への誘導効果がほとんど無く、また、魚道入口部が見つげにくい状態であるため、ゲート下流部に多くの魚類が集まり移動出来ないでいる。(写真-4)

魚道入口部は、本川水位と魚道隔壁高がほぼ同じ高さで、水面落差が無いと魚道からの流れ込みが無い状態であったため、魚類がスムーズに誘導されず、頭首工ゲート下流部に魚類が集まっていた。

そのため、流れ込みを生じさせるべく隔壁を20cm程嵩上げし、流れ込みを発生させるよう改善した。

改善方法は、流れを多様化させるため自然石の組み合わせにより行った。

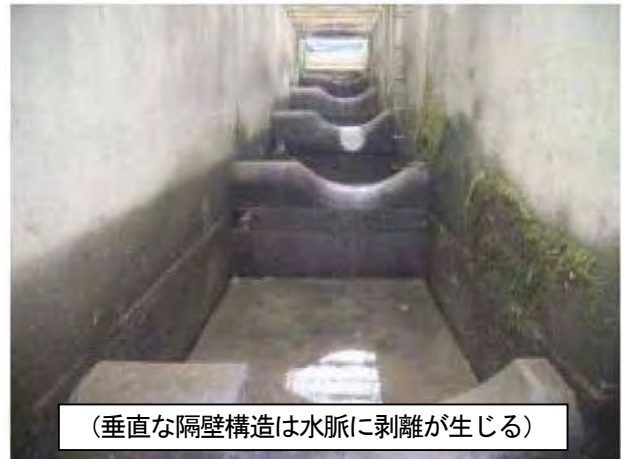
写真-5 魚道隔壁構造

また、魚道隔壁は垂直な構造で越流部では水脈が剥離状態となり魚類のスムーズな移動を阻害している。(写真-5)

また、魚道内の隔壁も剥離流が発生しないように、隔壁下流部に玉石を設置し斜路形式で対応した。

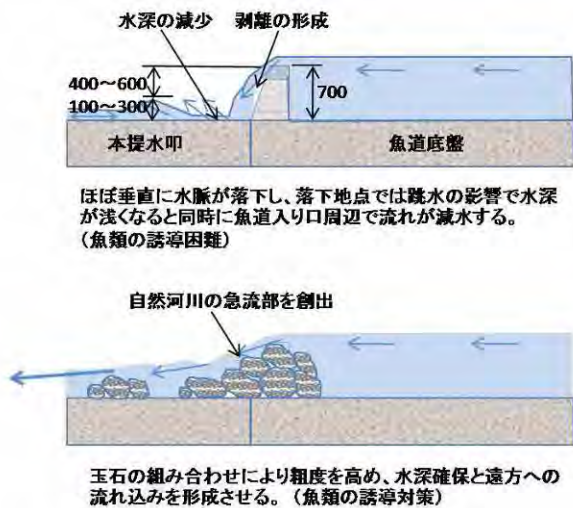
図-6 真勲別頭首工魚道入口部の改善

真勲別頭首工魚道の問題点は、魚道入口の落差とエプロン部水深及び魚類を誘導できる流れが無く、また、魚道内流量が大きく流況が乱流・泡状となっていることである。

これらを改善し有効に機能する魚道として図-6及び写真-6、7に示すような改良工事を行った。

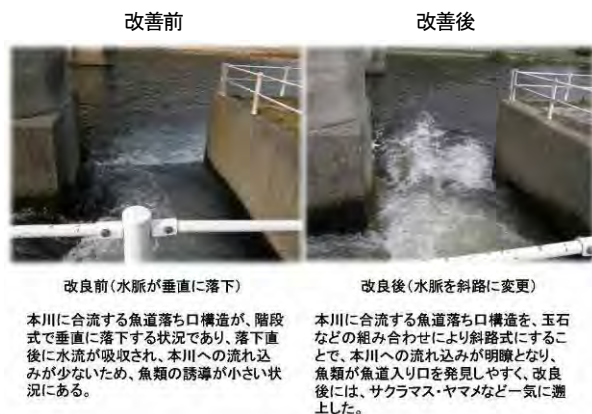
写真-6 真勲別頭首工 魚道入口部の改善状況

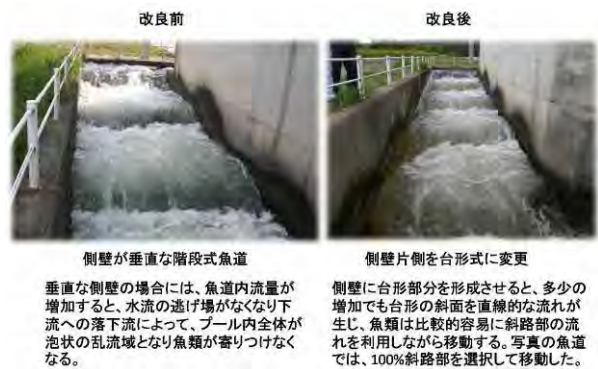
写真-7 真勲別頭首工 魚道内隔壁及び側壁の改善状況

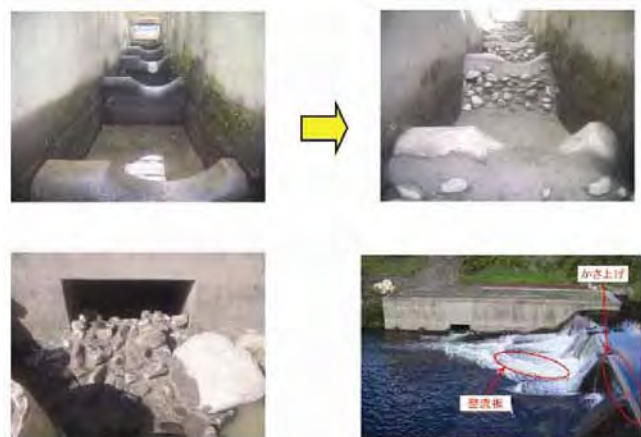
写真-8 上名寄頭首工魚道の改善状況

上名寄頭首工魚道の問題点は、魚道入口の隔壁高と魚道内隔壁と落水水流の間が剥離が生じていることである。

これらを改善するために写真-8、9に示すような改良工事を行った。

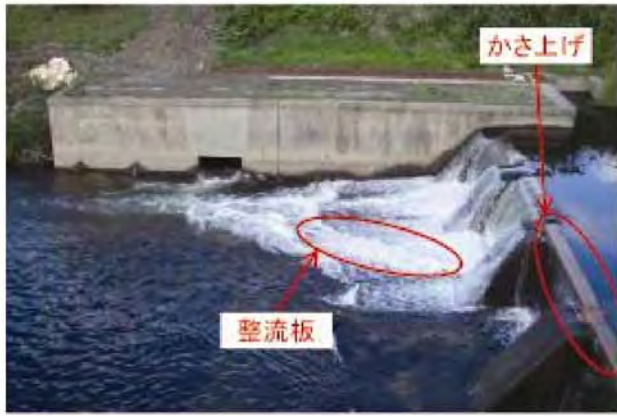
写真-9 上名寄頭首工 魚道入口への流れ込み対策工法

また、魚道内からの流れ込みが小さいため、魚道側の固定堰部からの越流量を魚道入口に集め、魚道入口部から強い流れが形成される工夫を行った。
