寒冷地における用水路の劣化と保全

ーストックマネジメントの取組みー

とりまとめ担当 本局 農業水産部農業計画課
函館開発建設部
旭川開発建設部
(独)土木研究所寒地土木研究所

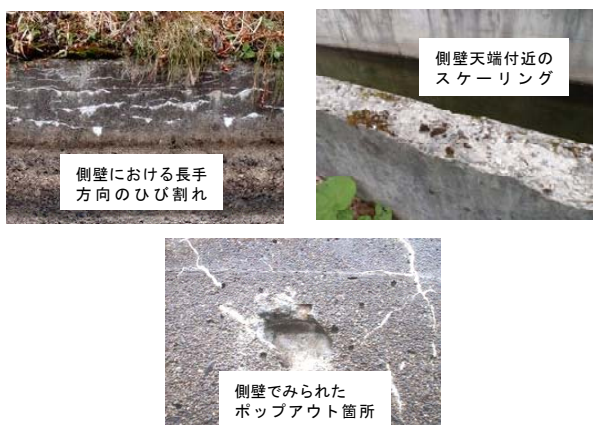
写真-1 水路における凍害劣化の形態

北海道のコンクリート水路の劣化の要因は、中性化、凍害、凍上、アルカリ骨材反応、摩耗である。このうち寒冷地特有の劣化要因は凍害、凍上であり、凍害の劣化形態には、ひび割れ、スケーリング、ポップアウトなどがある（写真-1）。また、凍上の劣化形態には、水路側壁の傾倒破損や目地の破断などがあげられる（写真-2）。

とくに、コンクリート水路は一般のコンクリート構造物に比べ部材厚が薄いことに加え、落水後は水路の全面が冷気に曝されるため、凍結融解作用に対する抵抗性の評価が重要である。しかし、現状の機能診断は、写真-1のような凍害劣化の表面からの深さや面的広がりやの評価にとどまっており、劣化予測や対策工法の有効性を判断するための調査・評価手法は未確立である。今後、寒冷地の水路の劣化要因を踏まえた機能診断調査と機能診断評価の確立が急がれる。

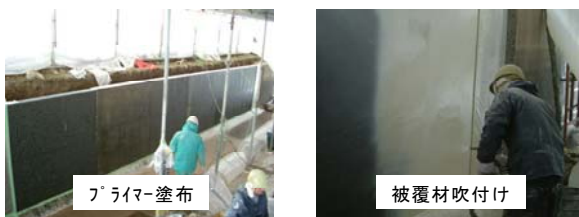
写真-5 樹脂系補修工法の施工状況

なお、樹脂系では目地部の止水の不完全なところで剥離が生じたが、水路躯体に施工した被覆材まで剥離を起こさせるものではなかった。剥離部分については再補修済みである。

- ・セメント系
 - ①超高压洗浄によるコンクリート表面の劣化部の除去、②プライマーの塗布、③被覆材の塗布
- ・樹脂系
 - ①超高压洗浄によるコンクリート表面の劣化部の除去、②断面修復材の施工（一部区間では省略）、③プライマーの塗布、④被覆材の吹付け
- ・パネル系
 - ①コンクリート表面の洗浄、②緩衝材の設置、③FRPM板の設置とアンカー固定、④FRPM板の継目部および端部に目地材を施工

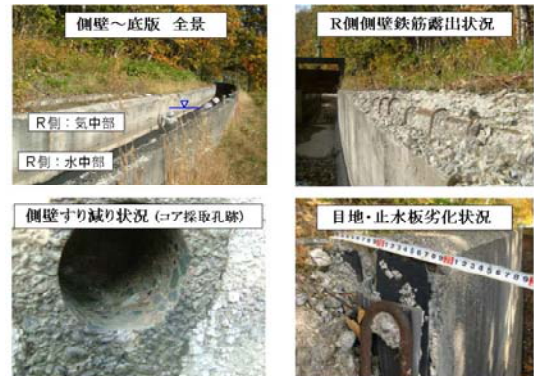
写真-7 劣化状況

なお、対象区間の中でも水路南側に立木がなく十分な日射を受ける区間（以下、日射ゾーン）と、立木により日射が軽減されている区間（以下、日陰ゾーン）が存在する。後者では比較的劣化が進んでいないことから、日射による影響が大きいと考えられる。

水路から採取したコアの空気量や気泡間隔係数を確認したところ、この区間のコンクリートはA Eコンクリートではなく、耐凍害性の低いものであると想定された。劣化状況と対策方針は表-3、写真-7のとおりである。

劣化状況区分	健全部(主に日陰ゾーン:B, C)	劣化部(主に日射ゾーン:A, D, E)
代表的凍害形態	スホール	ひび割れ、内部ひび割れ、欠損、スケーリング
凍害劣化部位	側壁：気中部・・・軽微な凍害 水中部・・・健全(軽微な摩耗) 底版：健全(軽微な摩耗)	側壁：気中部・・・凍害 水中部・・・健全(軽微な摩耗) 底版：健全(軽微な摩耗)
凍害劣化グレード	進展期	加速期～劣化期
劣化回復に求める要求性能	・耐久性の向上	・力学的安全性の回復 ・耐久性の向上
対策方針	・表面被覆による劣化進行の抑制 ・改質強化	・劣化要因の除去 ・耐荷力の改善

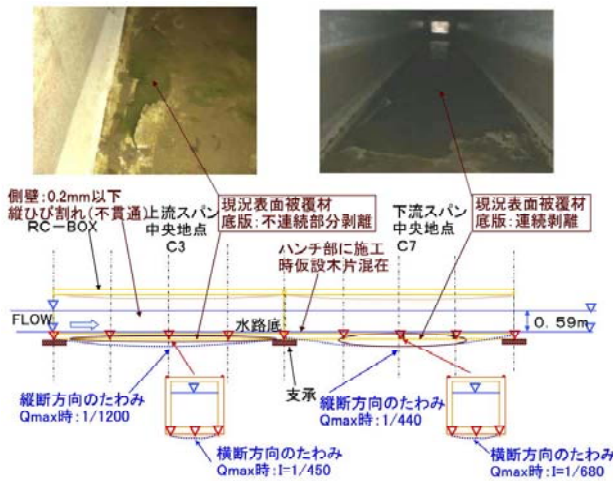
図-15 3号水路橋のたわみと剥離の関係

3号水路橋はたわみが大きく、このことが母材のひび割れや被覆材の剥離に影響を与えている(図-15、表-11)。

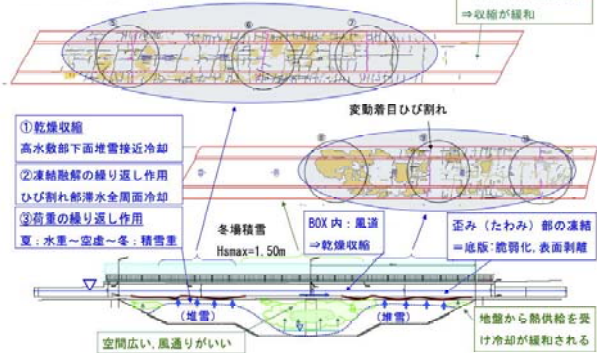
図-16 水路橋劣化のメカニズム

の結果、表面被覆材剥離の原因は、水路橋の上下面と内外面に作用する複合的因子(紫外線:1号のみ+滞水や流水+凍結融解+荷重)の繰り返しである⁷⁾。

ボックス構造である水路橋は、河川断面形状に起因して風にさらされやすいため、底版と側壁に対して施設完成後に外側から進行した乾燥収縮ひび割れが見られる。このひび割れの進展により、施設のたわみが増大するようになり、被覆材が追従できなくなって底版部に表面剥離が拡大した。

- 側壁は日射及び水分の降下により乾燥しやすく、剥離が起こりにくい。
- 水中部は、流水の摩擦等で塗膜が減っている。

低水路部橋脚周りに河川からの水分供給⇒収縮が緩和

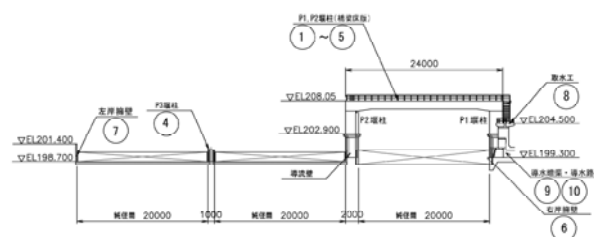
図-19 土別川頭首工正面図

本頭首工のコンクリート構造物は、築造後40年経過しており、初期劣化ならびに凍害と磨耗の単独または複合の劣化が生じており、堰柱上部では、凍害とひび割れが見られ、とくに天端付近は凍害による劣化が卓越している(表-15、図-19、写真-13)。
