# 辺別川における洪水の特徴と 今後の河道管理について

旭川開発建設部 治水課 ○森 文昭  
米元光明  
森田共胤

平成22年8月23日から24日にかけて気圧の谷が通過し、石狩川上流の忠別川、美瑛川流域では、24時間雨量で100mmを超過する局所的な豪雨により、辺別川では観測史上第二位の流量が発生した。この洪水により、河道内で樹木群の倒伏や流出がみられたほか、頭首工の周辺では、一部HWLを超過していることが判明した。本報では、この辺別川における洪水の特徴について報告するとともに、出水前後の河道の状況を踏まえ、今後の河道管理について検討するものである。

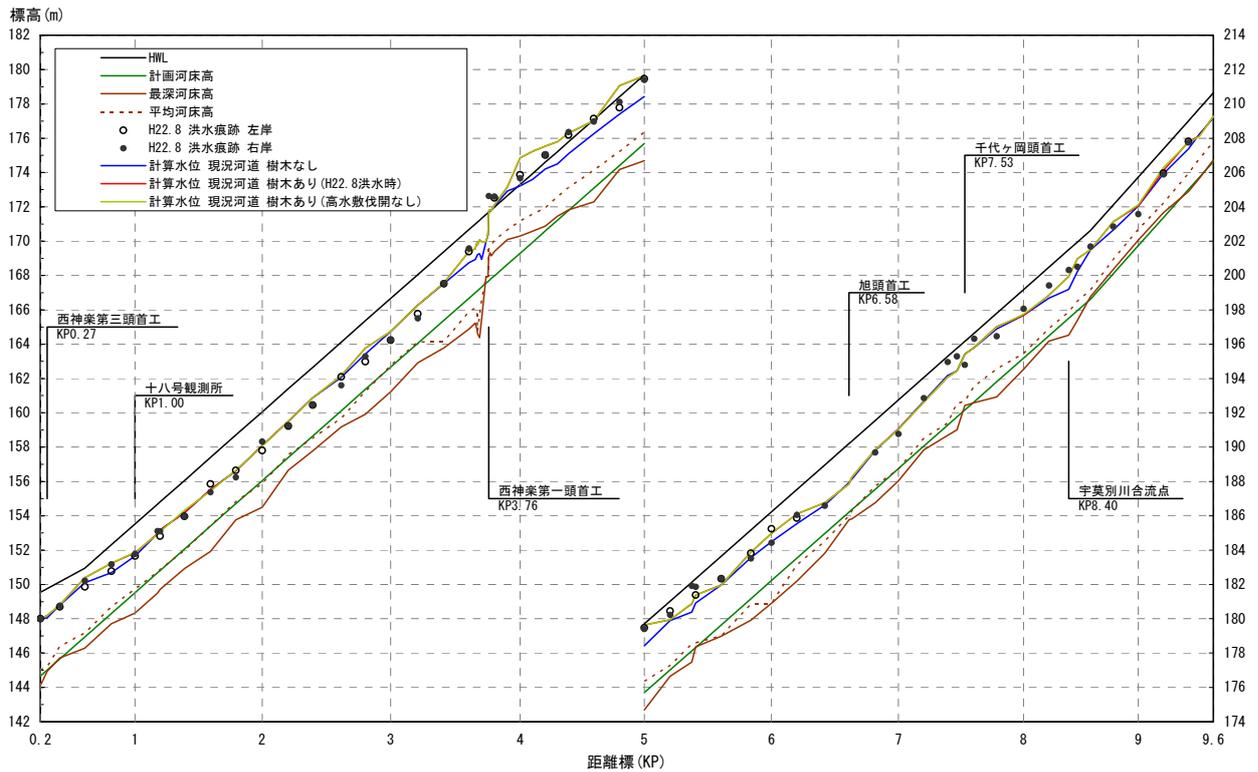
図2 辺別川痕跡水位再現 水位縦断面図

辺別川の痕跡水位のデータから、樹木を考慮した不等流計算を行い、再現計算を行った。その結果、図2のように2箇所の頭首工付近で、HWLに迫る水位上昇が見られ、特に、西神楽第一頭首工では、堰上流で延長500m以上の区間でHWLを超える水位に達していた。また、樹木無しの場合の水位も算定した結果、堰付近でHWLに達しており、土砂堆積だけですでに河積が不足していることが明らかとなった。

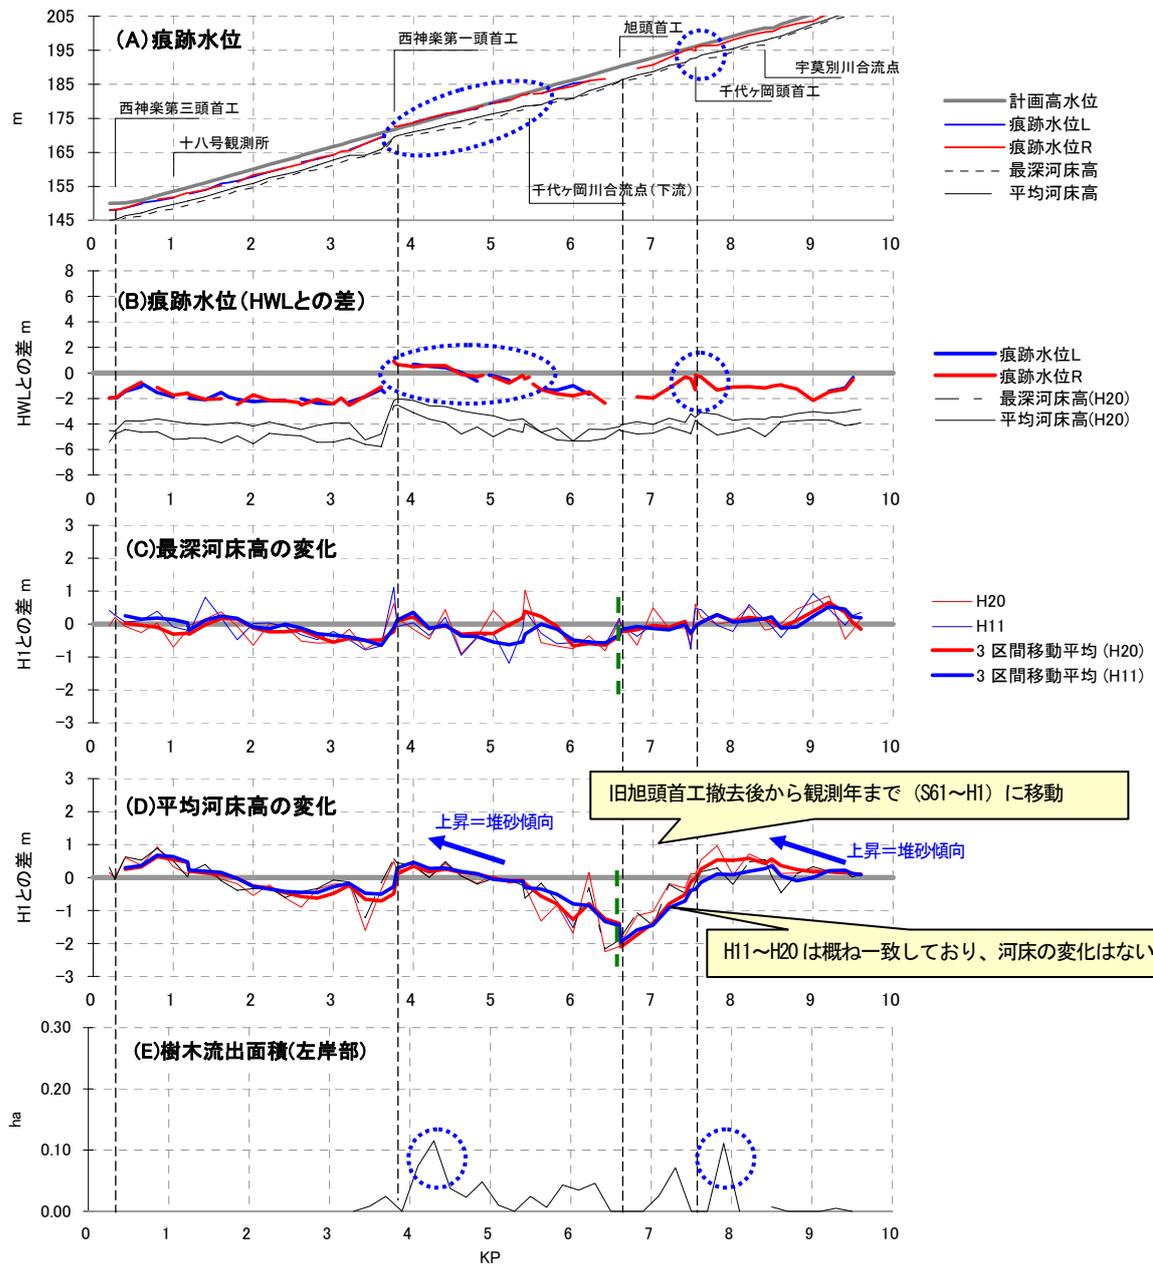
図3 痕跡水位(A,B)、河床高の変化(C,D)、樹木流出面積(E)。  
樹木流出面積については図4および本文を参照のこと。

この結果、図3(D)のように、平均河床高では、平成元年に対し平成11年、平成20年では、KP5.0~KP7.5間で約2mの低下が見られる。これは、旭頭首工が昭和40年から昭和56年までの間、220m下流のKP6.36に固定堰として設置されており、昭和61年に改築した結果、観測年である平成元年までの2年間で上流に堆積していた土砂が堰下流に移動し始め、一時的に堆積したものと比べて、河床高が低下したものである。平成11年、平成20年のラインがほぼ重なっていることから、これらは10年以内に概ね流出したものと推測される。

そこから下流の西神楽第一頭首工(KP3.76)に向けて平均河床高が上昇している。特に最深河床高はKP5.0~KP5.4の区間で、平成11年より平成20年の方が高いこと

から近年も上昇傾向が続いている。

また、宇莫別川合流点 (KP8.40) から千代ヶ岡頭首工 (KP7.53) にかけては平成11年より平成20年の平均河床高が高いことから、こちらも近年上昇傾向が続いている。これらの頭首工はいずれも固定堰が計画河床高より高いことから、土砂堆積傾向となる。このように、約40年を経た2基の頭首工であっても、堰上流の土砂堆積は依然として継続しており、河積阻害が進行し続けていることが伺える。

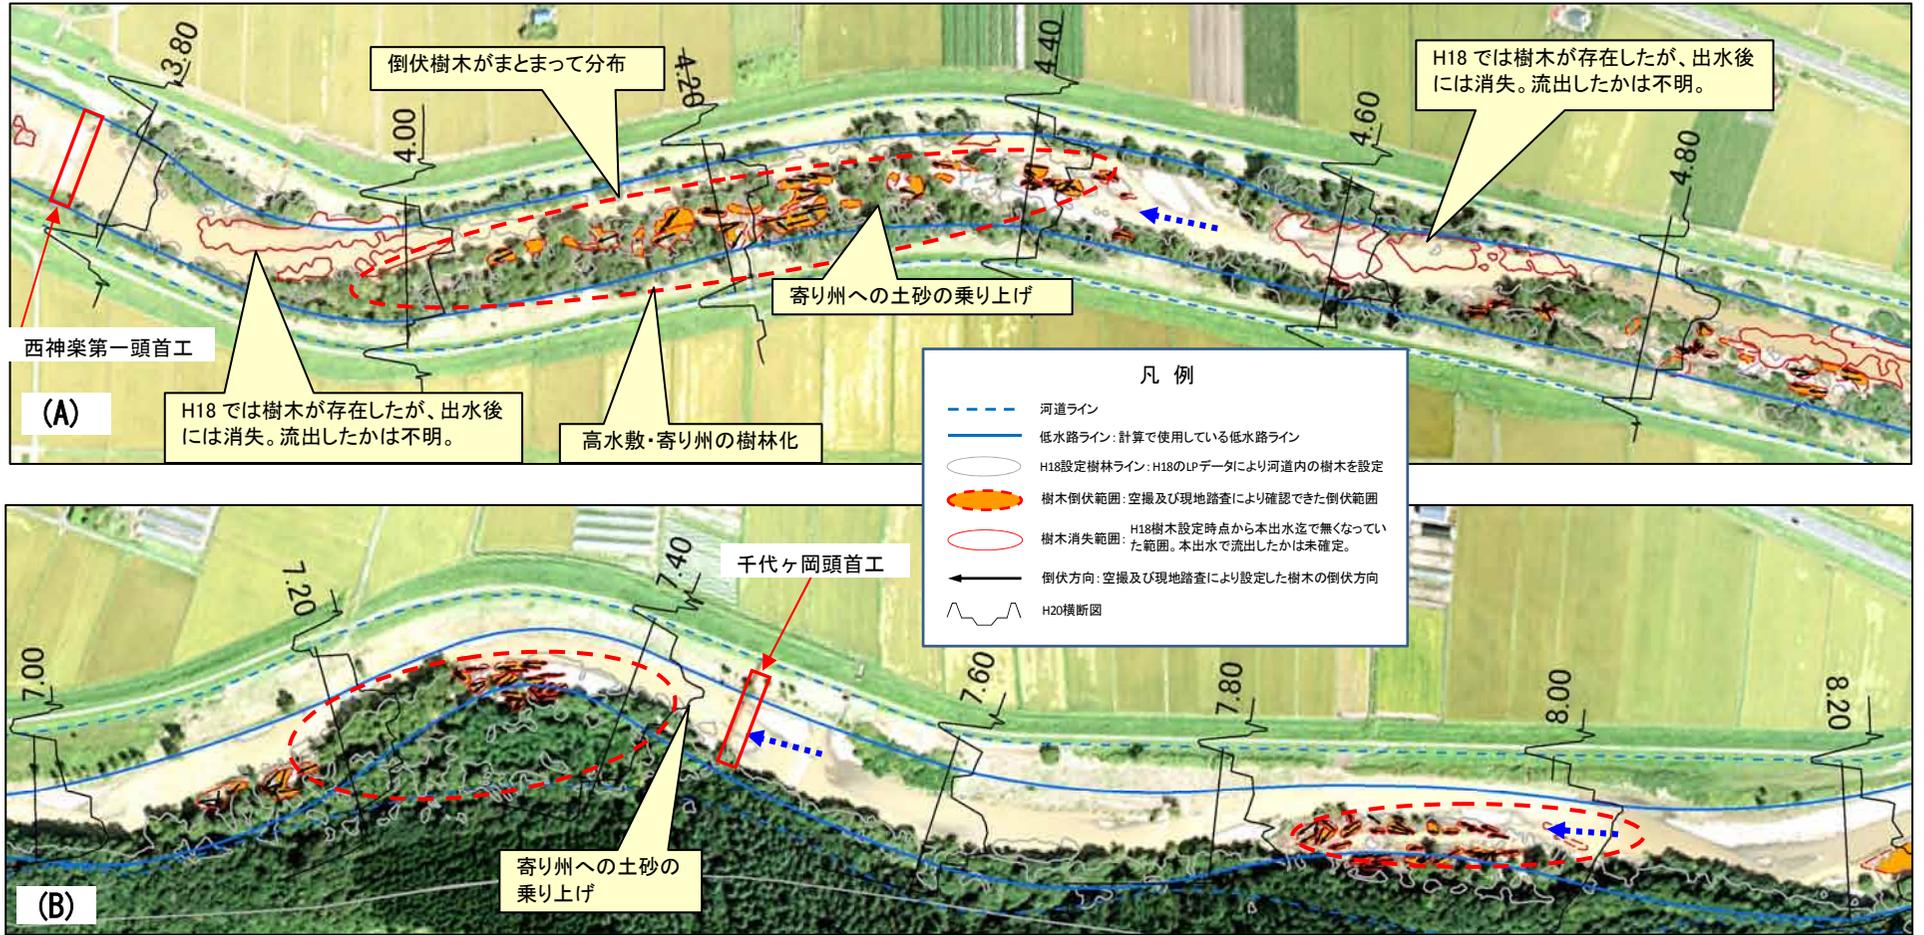
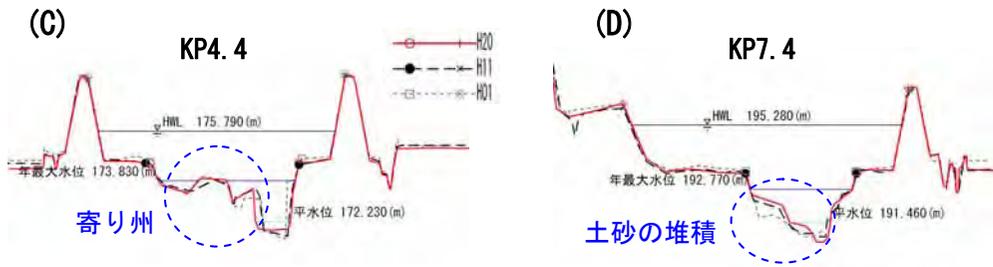
樹木も確認されるが、大きく消失することは見られない状況であった。特に、固定堰上流で流出範囲が大きく、水位差による流速の増大が影響したと推察される。

西神楽第一頭首工（KP3.76）上流に形成されたKP3.9～KP4.5の寄り州は規模が大きく、さらに樹木が繁茂していることから、河川の維持管理上、極めて問題の多い箇所となっている（図4A,C）。

この寄り州は、固定堰による勾配の緩和が原因であり、土砂移送の不均衡がもたらしたものである。

樹林化が進行しさらに土砂捕捉することで高地盤化した経緯があり、延長約400m、幅約40m、河床高との最大比高約2mの寄り州樹林地を形成するに至っている（図4Aの赤破線）。

寄り州の土砂堆積は、濬筋の蛇行切替えの下流で起きており、寄り州に乗り上げる形で土砂を堆積させ、その高さは、高水敷高に迫っていることから高水敷にも冠水が及び、高水敷の樹林化を助長し、左岸側全幅で樹林化している。そして河道を全面的に樹木が覆ったこの区間で、比較的多く樹木の倒伏等が見られた（図4A,B）。

千代ヶ岡頭首工（KP7.53）でも同様の理由で上流のKP7.8～KP8.0に寄り州の樹林地が見られる（図4B）。一方、下流に形成されたKP7.2～KP7.4の寄り州（図4B,D）は、固定堰下流でありながら水位上昇を引き起こしている珍しい事例である。これは900m下流に旭頭首工（KP6.58）があることから、河床低下が押さえられ、灌漑用水取水による夏季の減水のため、河岸のヤナギ林が繁茂しやすくなり、土砂を捕捉しながら生長し、流出しにくくなり樹木の被覆率が増加したものと推察される。このように、接近して頭首工があることで、減水区間に樹林化、土砂堆積し河積阻害といった課題も生じている。

この寄り州樹林地は、維持管理上撤去することが望ましいが、西神楽第一頭首工という原因が残る限り、再度、形成されることは避けられない。

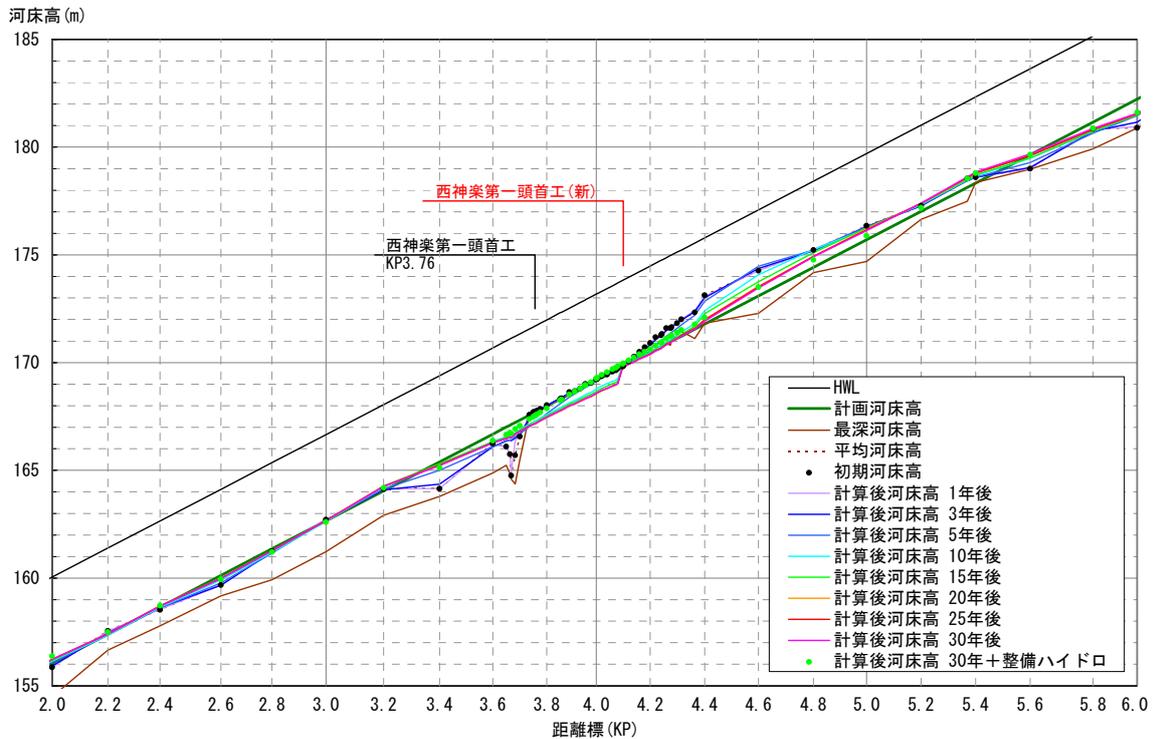
図5 堰撤去及び上流へ改築後の河床変化<sup>2)</sup>。堆積箇所が下流の深掘れ箇所を埋めるように計画河床高にすりつく。

計算結果は、新頭首工下流で1m弱の河床低下が生じるがエプロンの設置等を想定しており、影響は少ないものと判断できる。このことから、新頭首工設置高について、将来の縦断形において大きく河床変動をしておらず、辺別川の河床勾配で落ち着く点から問題ないことが確認された (図5)。

西神楽第一頭首工は移設（現位置KP3.76から約300m上流への移設）を計画しており、同頭首工付近の改修河道形状の検討を行った。

現頭首工付近は、図3（D）の平均河床高の変化が示すとおり、直下流が深掘れ、上流が土砂堆積しており、移設区間において頭首後部は計画高水流量をそれ以外の区間については、整備計画目標流量を満足するよう河道設定を行う。そのため、移設する区間を計画河床高とし、それより上流はKP4.4で河床高が擦り付くよう河道設定を行い、流下能力を確認した結果、満足することができた<sup>2)</sup>。
