新千歳空港における ブリスタリングの発生と対策について —A滑走路の改良とその後—

札幌開発建設部 千歳空港建設事業所 ○伊東 敦史
高木 哲夫
佐藤 仁司

平成12年6月、新千歳空港のA滑走路における路面異常が確認され、調査を行ったところ、①ブリスタリング現象、②As舗装層間剥離、③As安定処理路盤砂利状化といった舗装の損傷・劣化が明らかとなった。こうした問題への対応を図るべく検討の上、改良工事を実施した。

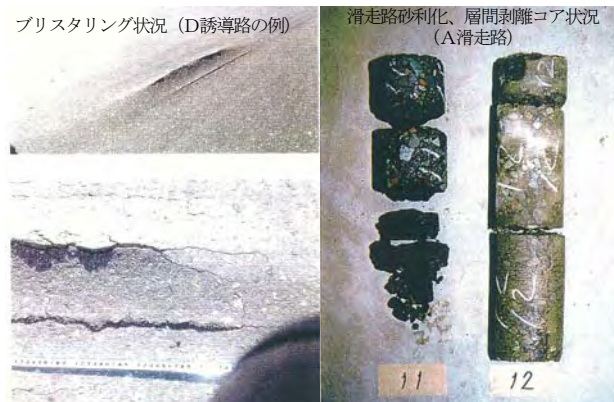
写真-1 舗装劣化状況

平成12年6月、A滑走路（図-1）において、舗装面が円形に膨れ上がる現象（ブリスタリング現象）（写真-1：D誘導路の例）が多数発見され、緊急補修を実施。その後の舗装のコア採取等による路面調査により、表層・基層・アスファルト安定処理（以下「As安定処理」）層の各層間における剥離や、砂利状化といった舗装体の損傷・劣化が確認された。また同年、D誘導路においてもブリスタリング現象と見られる損傷が確認され、平成12～13年度に調査及び改良工法の検討、平成14～16年度にA滑走路及びD誘導路において、大規模な改良工事を実施した。本報告ではこのうち、A滑走路における当時の調査結果、改良工事の概要、そして施工後の追跡調査結果に基づく舗装の健全性についての考察を述べるものである。

滑走路の舗装調査にあたっては、舗装体の健全度を確実とする為、採取コアのマーシャル試験や水分量試験、アスファルト抽出による劣化状態判定を実施した。写真-1のコア写真の様に、As層間で剥離が発生していたり、

As安定処理層で砂利状化している箇所が見られた。そこで、舗装劣化の判断材料とした主な項目について、下記に述べる。

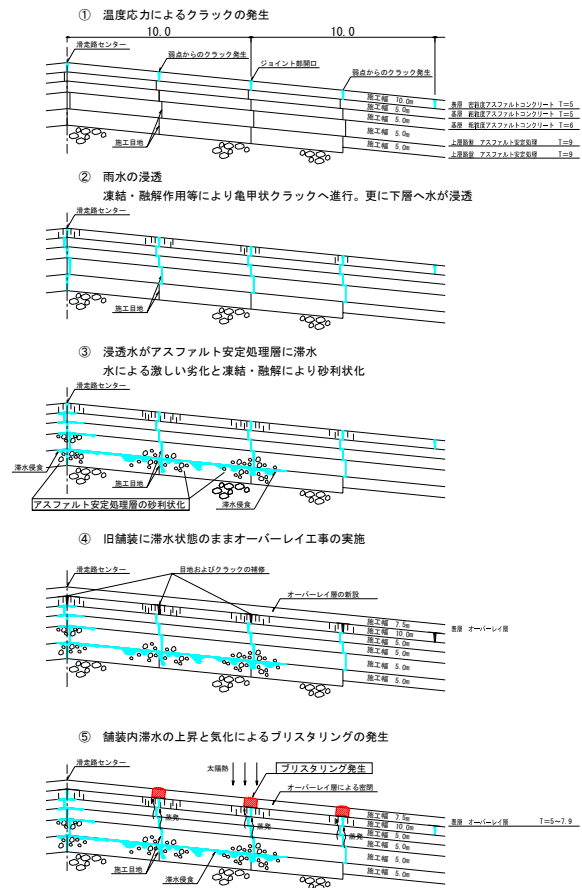
図-2 舗装劣化・損傷のメカニズム

- ①温度応力によるクラック発生（施工目地等）
- ②As層、層間への滞水（凍結融解、接着が弱い箇所）
- ③下層部へのクラック進行（下層の施工目地等）
- ④Asオーバーレイ等により水蒸気の逃げ場を閉塞
- ⑤舗装内が高温となる事による滞水の蒸発によりブリスタリング発生

という劣化のプロセスを示しているが、As安定処理層の砂利状化現象は、③の状況において、施工目地部のクラックより雨水が浸透し、凍結・融解作用が繰り返される事により、砂利状になったものと考えられている。

- a) As安定処理層は施工目地付近に損傷箇所が集中している事から、この部分の打ち換えを実施（オーバーレイ工法は不良部を舗装体に残存させる事から、将来の弱点となり得る）
- b) 表・基層部はブリスタリング対策の為、他空港事例によって表層8cm、基層8cmの16cm以上を確保
- c) 供用中の滑走路である事から、長期間施工による滑走路の使用制限が困難であった事から、日々復旧による夜間作業としつつ、施工時間を極力確保する為、大粒径の骨材を配合した中温化合物を使用

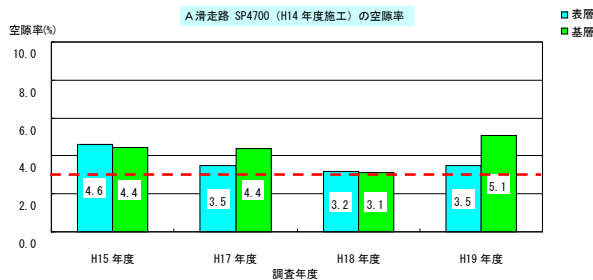
図-8 空隙率試験結果 (H15~H19)

図-8に示す様に、施工直後の平成15年度と比較し、若干の変動があるが、表層2.0~5.0%、基層3.0~6.0%の施工基準を満足するとともに、ブリスタリング発生の目安値である2.5~3.0%を下回っておらず、健全な状態を保っていると考えられる。

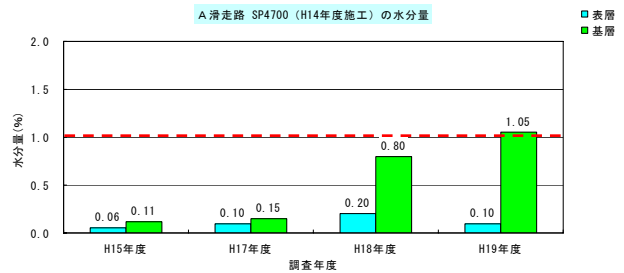
図-9 含水量試験結果 (H15~H19)

図-9に示す様に、表層は極めて良好な状態を保っているが、SP4700付近では基層の水分量が増加傾向にある。前項同様、他の指標を考慮すると、問題とは考えにくいですが、今後の経過観察をする上で、当該箇所付近を注視する必要がある。

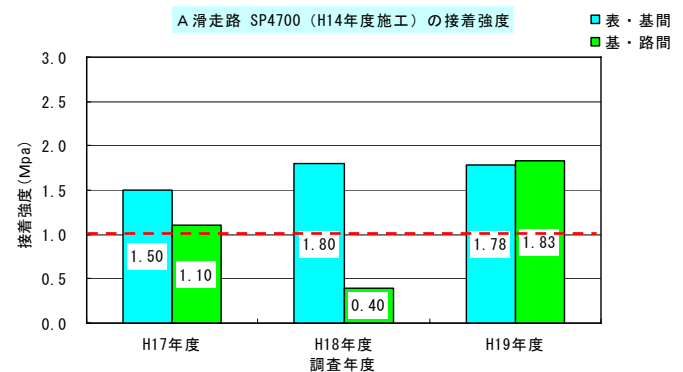
図-10 接着強度試験結果 (H15~H19)

図-10に示す様に、表・基層間における引張接着強度は、ブリスタリングの目安値である1.0Mpa(N/mm²)を超えており、対ブリスタリング抵抗性を確認できる。

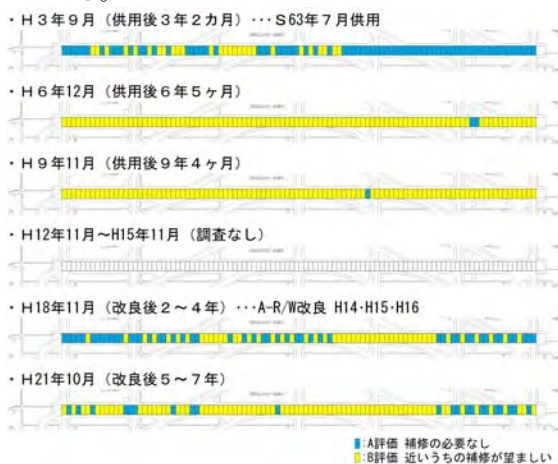
図-11 A滑走路におけるひび割れ率の推移

A滑走路の調査結果は、図-11の様 に供用後3年程度で黄色いユニットが増加し、改良工事後も同様な傾向を示している。

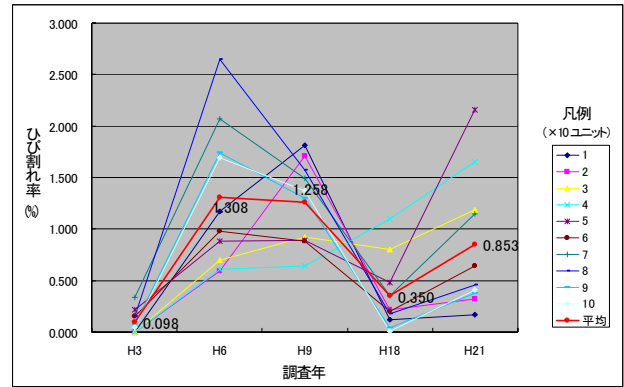
図-12 A滑走路におけるひび割れ率の推移(グラフ)

そこで、ひび割れ率を10ユニット(300m×60m)毎に平均しプロット、更に各年の全ての平均値をグラフにしたものを図-12に示す。平成3～6年には全般的にひび割れ率が大きくなっているが、平成9年の時点ではあまり変化が見られない。一方、改良工事実施後の調査では、平成18～21年に若干のひび割れ率の上昇が見られる。新規に滑走路を整備した後の状況よりも、ひび割れ率の上昇は、抑制されている傾向が見られる。
