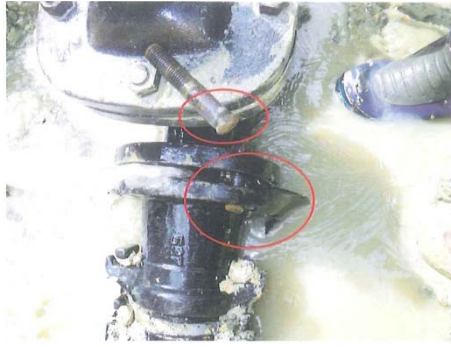
写真2 ボルト・ナット損失状況

なお、ボルト・ナットの頭が損失したことについて、当該漏水箇所以外では確認されておらず、漏水箇所の開削調査で確認された分岐工の沈下による外力の影響が考えられる。

損失したボルト・ナットの位置が上部2箇所であることも勘案すれば、沈下による応力集中と腐食による強度低下が重なり、損失に至ったものと推察される。

しかし、現時点においてもダクタイル鋳鉄製などの鉄鋼系のボルト・ナットを使用している管水路においては、塩分などを多く含むような低い比抵抗の土壌中では腐食が進む可能性が高いことから、ANSIによる腐食性評価を行うことなどにより、先行してボルト・ナットを交換するなどの予防保全対策を取ることが有効と考えられる。

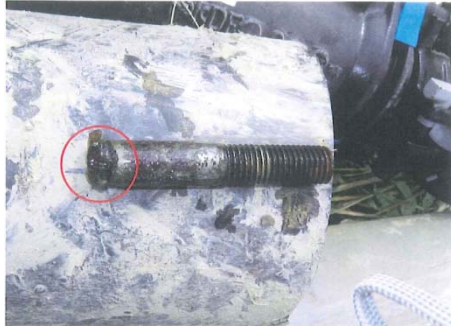
写真3 ボルト頭損失・腐食状況

土壌中における鉄鋼系管材では、陰極面積と陽極面積の比率によりその腐食速度が定まり、この比率が大であるときには陽極部に激しい腐食が生じることとなる。メカニカルジョイント（フランジの接合部など）のボルト・ナットは、ちょうどこの面積比が大きくなる場合に相当し、ボルト・ナットが鉄管や押輪に対して陽極となり、面積比率が極端に小さいため局部電池が形成されると、腐食電流がボルト・ナットに集中し腐食する。

ボルト・ナットが鉄管や押輪に対して陽極（電位が低くなる）となるのは、ボルト・ナットがネジ加工されるため、ネジ部分の電位が低下することや、鉄管と押輪が比較的確実に塗装されているのに対して、ボルト・ナットの塗装は薄く耐久性が劣ること及び接合作業時に塗装が傷つきやすく、それらの部分の電位が低くなるなどが考えられる。（図-4のイメージ図参照）また、これらについては、日本ダクタイル鉄管協会による「JDPA埋設管路の腐食原因とその防食について」の中でもその詳細が示されている。

また、鉄鋼系管材は塗装で絶縁することにより防止ができる腐食であることから、製作及び施工時の塗装を入念に行うことはもとより、メカニカルジョイント部やボルト・ナットにも傷を付けないよう丁寧な施工及び徹底した管理を行うことが肝要となる。

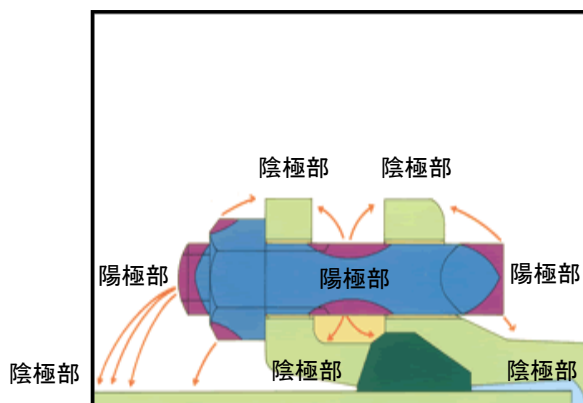
図-4 ボルト・ナット電流イメージ
