# 高マウンド堤体における砂の流入防止対策について

## —余別漁港-2.5m 泊地の堆砂対策について—

小樽開発建設部 小樽港湾事務所 ○佐藤 大樹  
佐伯 茂  
水島 良

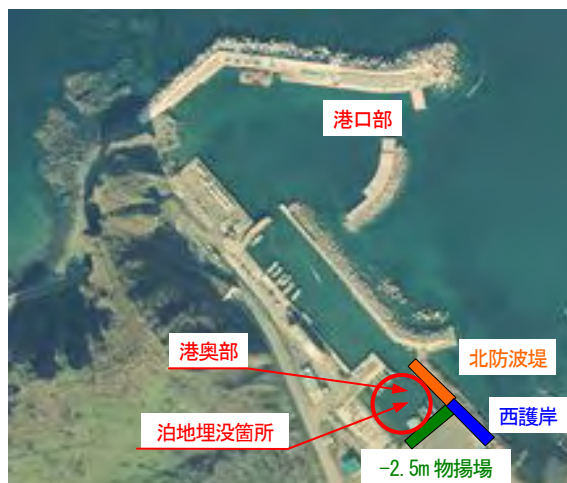
写真-1 余別漁港航空写真

余別漁港では、港奥部において泊地の埋没が発生しており、砂の堆積が目視で確認できるほど、堆砂が顕著に現れている。（写真-1）

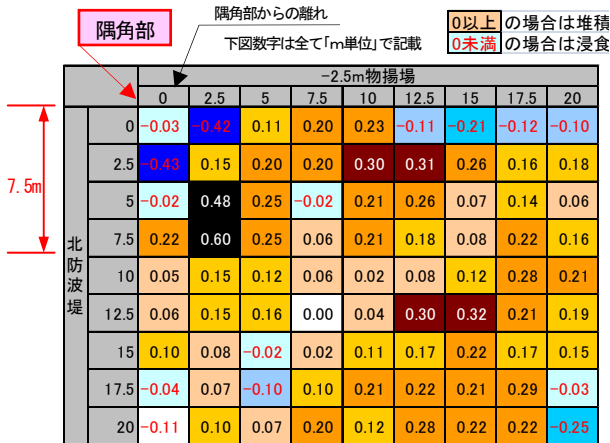
図-3 水深変化比較結果

水深変化について、平成 21 年 10 月から平成 22 年 2 月までの 4 ヶ月間の水深変化比較結果を図-3 に示す。隅角部付近で大きな浸食箇所があり、北防波堤に沿って 7.5m までの区域で特に堆積していることが確認された。

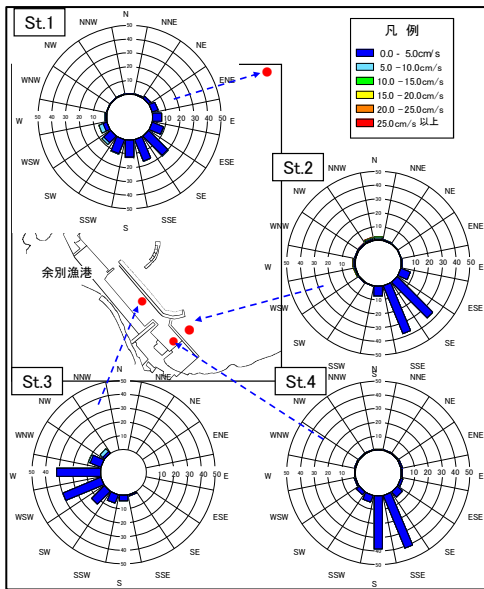
図-4 流向出現頻度図

流況調査では、堆砂が著しい港奥部(St4)では港外から港内へ向かう流れが確認された一方、港内の地点(St3)では港奥部から港口へ向かう流れが観測された。(図-4)

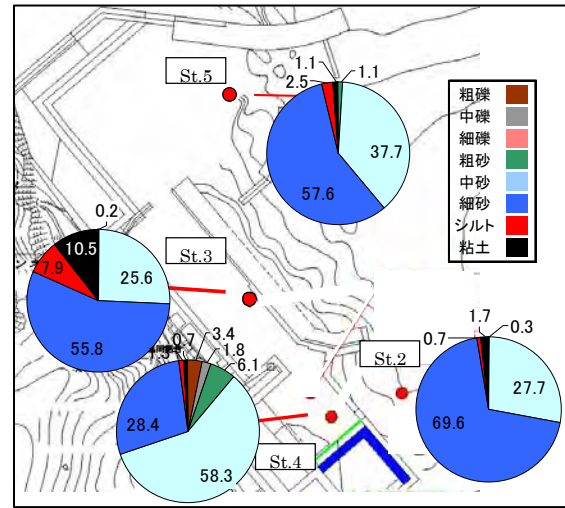
図-5 粒度組成図

底質調査では、港外及び港内の粒度組成について調査した結果、細砂と中砂の割合が8割を超え、シルト・粘土に着目すると港奥部(St4)の組成は港外(St2)の組成に近いことが確認された。(図-5) これは、港奥部の堆砂は港内からの移動ではなく、直接港外から流入していることを示していると考えられた。

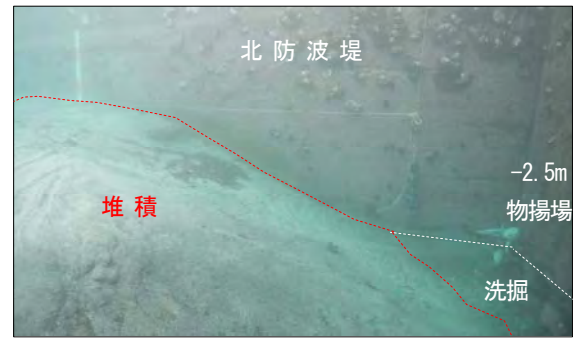
水中目視調査では、北防波堤と-2.5m 物揚場の隅角部付近に著しい堆積と-2.5m 物揚場マウンドの洗掘が確認された。また、北防波堤と-2.5m 物揚場の接続部に最大幅 5cm、長さ 30cm の隙間があり、そこからの流れが確認された。(写真-2、3、図-6)

写真-2 土砂堆積、マウンド洗掘状況

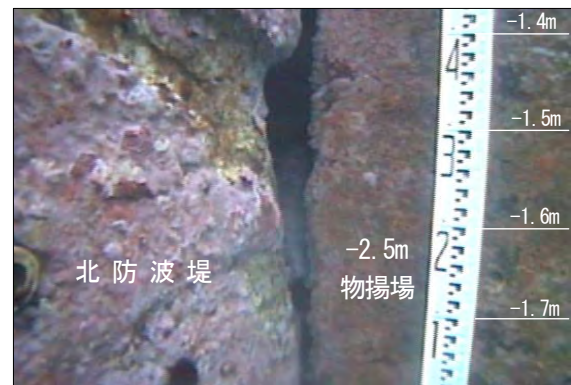
写真-3 隅角部の隙間状況

今回の堆砂は、高マウンド堤体である西護岸を含む3断面の異なる構造が1箇所にて接合し、なおかつ堤体同士が点で接していたことから、構造上の弱点となっていたことが一つの要因であると推測される。

施工当時には無かった隅角部の隙間が、波浪の影響等により、徐々に拡大し、泊地の埋没に繋がっていったものと思われる。

そこで、隙間部に捨石・既設堤体の形状に合わせて追従する素材（鋼管矢板ジョイント部の止水工に用いられるジャケット材）で作られた細長い袋材（写真-5）を設置し、中にグラウト材を充填、膨張させる方法で、事前に隙間部の閉塞を行い、漏れが生じないように施工した。

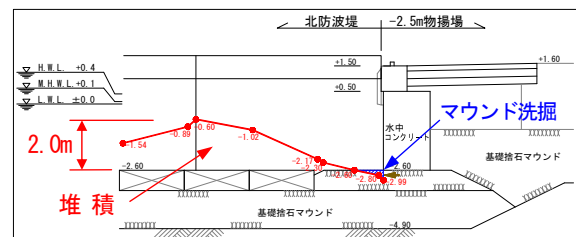
図-6 土砂堆積、マウンド洗掘状況図

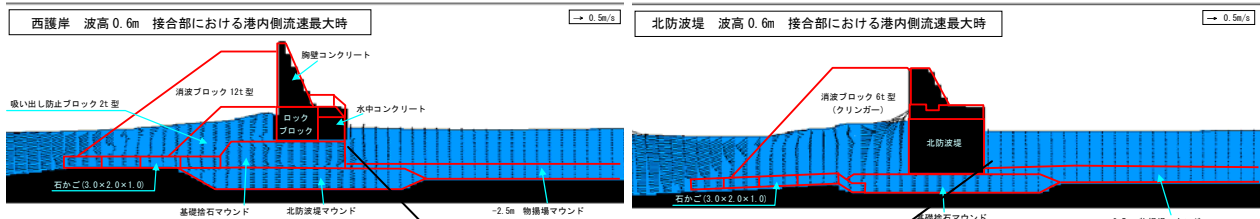
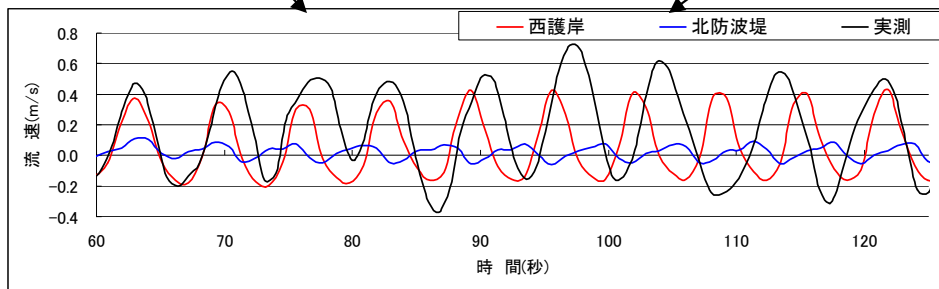
伝達波解析では、CADMAS - SURF を用いて現地観測波浪データで流速振幅を解析したところ、北防波堤は砂の移動限界流速 0.6m/s を大きく下回っていたが、西護岸は 0.6m/s であったことから、伝達波は西護岸の透過部(マウンド)を伝搬してくるものと判断された。(図-7、8)

図-7 伝達波の解析結果 波高0.6m 代表時の水位・流速ベクトル分布(左図:西護岸 右図:北防波堤)

図-8 接合部における流速変動比較

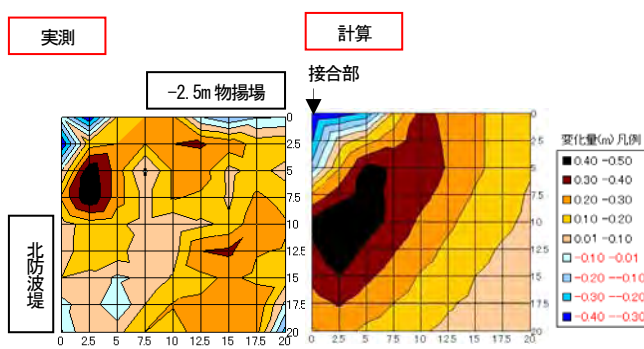
図-9 港奥部の実測・計算地形変化図

漂砂解析では、浮遊砂モデルを用いて底質移動を解析したところ、接合部に伝達波を与えた場合に港奥部の地形変化を再現することが出来た。(図-9)

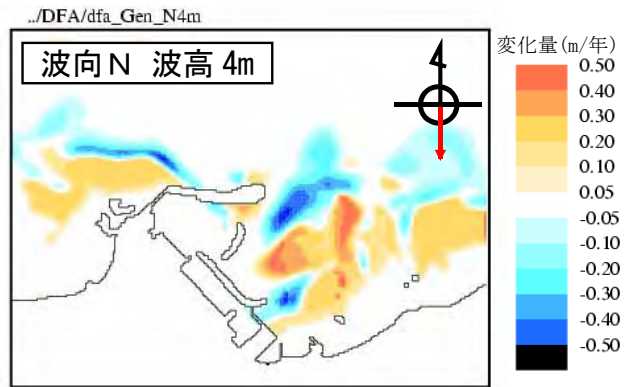
図-10 広域モデルの計算地形変化図

一方、接合部に伝達波を与えない場合は、最大波でも地形変化が見られなかったことから(図-10)、港口からの流入及び港内の底質が移動していることは考え難く、接合部の隙間からの伝達波が堆砂の主要因であるとの結論に達した。

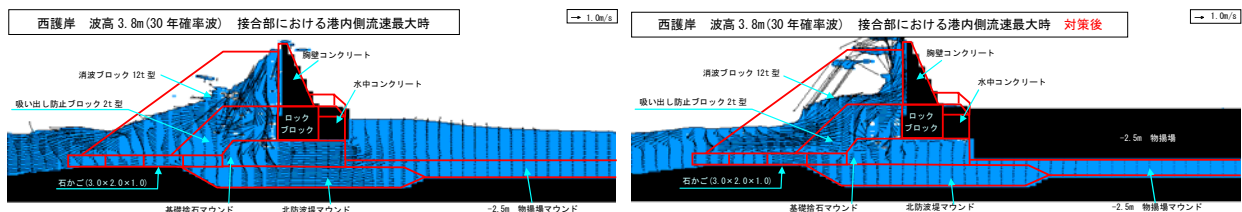
30年確率波を対象に伝達波の解析を実施した結果、図-11に示すとおり、接合部の隙間を塞ぐと流れが底質の移動限界流速以下となることから、局所的な不透過化で対応可能であると考えられた。

図-11 西護岸伝達波の解析結果 波高3.8m 時の水位・流速ベクトル分布(左図:対策前 右図:対策後)

しかし、本検討箇所は、3断面の異なる構造が接合しており、計算に含まれない複雑な要因も想定される場所であるため、捨石マウンド部も含めて不透過化し、万全な対策を行うこととした。

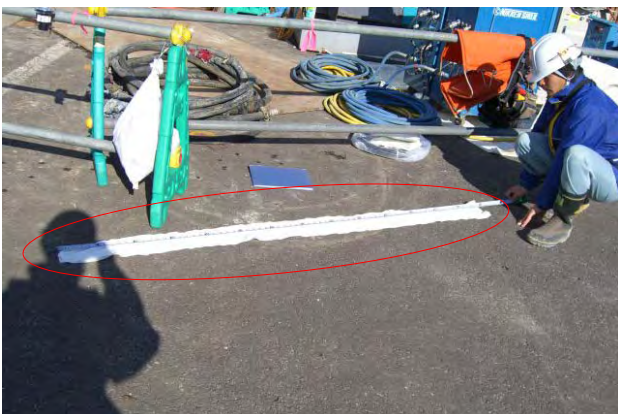
写真-5 隙間部袋材の確認状況

隅角部の隙間は、今回の堆砂対策で最も重要な場所であるが、型枠を設置してグラウト材を注入した場合、既設堤体に凹凸があるため、隙間からグラウト材が漏れ、十分な充填ができないおそれがある。

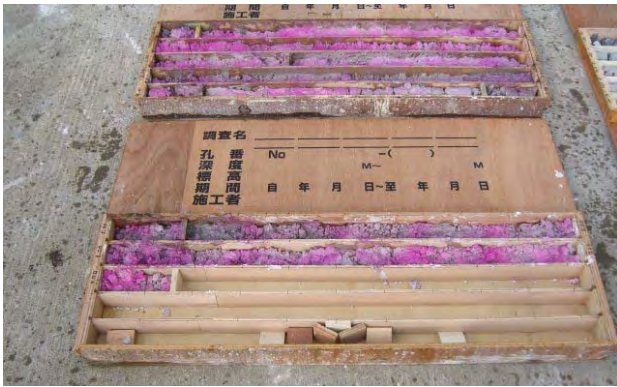
写真-8 チェックボーリング試料の状況

接合部の隙間、マウンド内の注入のいずれも充填されていることが確認できた。潜水土に聞き取り調査をした結果、施工前とは違い、隅角部からの流れは感じられない状況であることが確認できた。

出来形は、注入後にチェックボーリングを行い、必要範囲にグラウト材が充填されているかを採取した試料により目視確認した。(写真-8)

グラウト材には、セメントが含まれることから、試料にフェノールフタレイン溶液をかけ赤色変化の有無で判断した。
