# 北海道の鋼橋塗装における早期劣化対策の 効果検証

## －試験施工4年経過後の報告－

独) 土木研究所 寒地土木研究所 道央支所 ○田畑浩太郎  
同 耐寒材料チーム 林田 宏  
同 道央支所 磯田 卓也

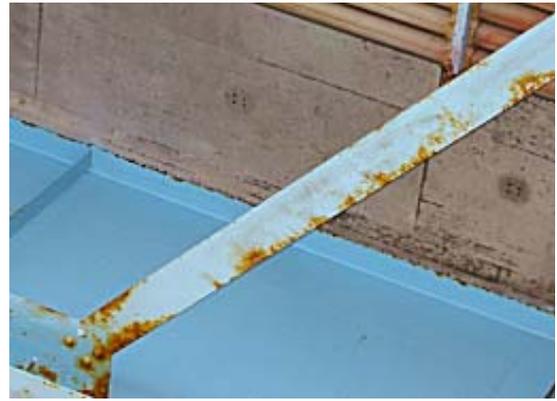
写真－1 さび評価判定 : 0.1 % (無対策)

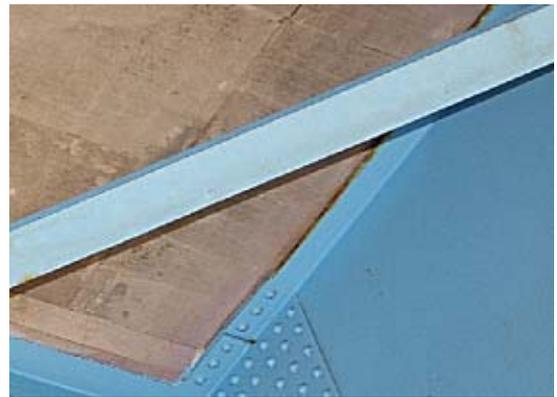
写真－2 さび評価判定 : 0 % (増塗り2層)

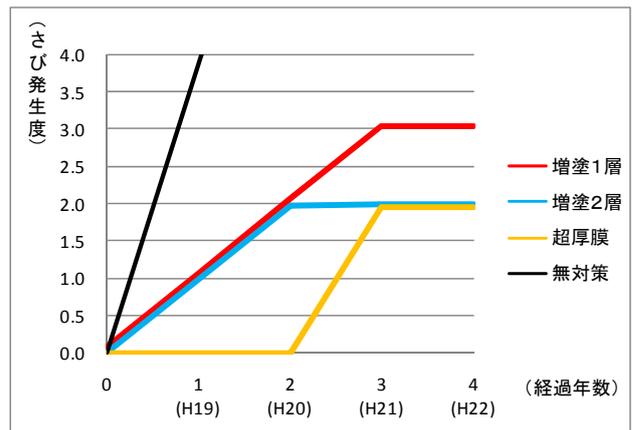
図-5 主桁下フランジのさび発生度

主桁下フランジのグラフを見ると、2年経過データでは、「超厚膜」のさび発生度が一番低く「増塗り1層」と「増塗り2層」のさび発生度は等しかった。3年経過データでは、「超厚膜」と「増塗り2層」のさび発生度が等しくなり「増塗り1層」のさび発生度がそれよりも大きくなった。4年経過データはいずれも3年経過データと同じさび発生度となった。これらの結果から、増厚量が多い「超厚膜」のさび発生度は常に低く抑えられていること、増厚量が少ない「増塗り1層」のさび発生度は高めに出ていることが判り、早期劣化対策としての塗膜増厚は、増厚量が多くなるほどさび発生を抑えられる傾向を示すことが確認できた。

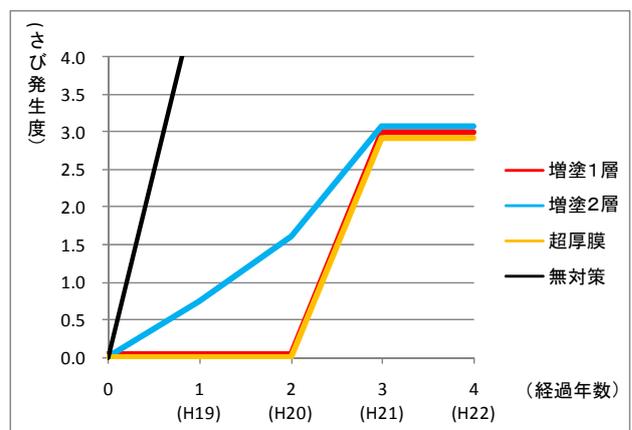
図-6 2次部材のさび発生度

2次部材のグラフでは、増厚量が一番多い「超厚膜」と一番少ない「増塗り1層」のさび発生度が全ての経過年数において等しく推移した。「増塗り2層」のさび発生度は、2年経過データでは「増塗り1層」よりも大きな値となったが、3年経過、4年経過データで「超厚膜」「増塗り1層」と等しくなった。このように、増厚量が多い「超厚膜」のさび発生度が常に低く抑えられていることについての確認は出来たが、「増塗り1層」

と「増塗り2層」については、増厚量とさび発生度低減の明らかな関係を確認出来なかった。

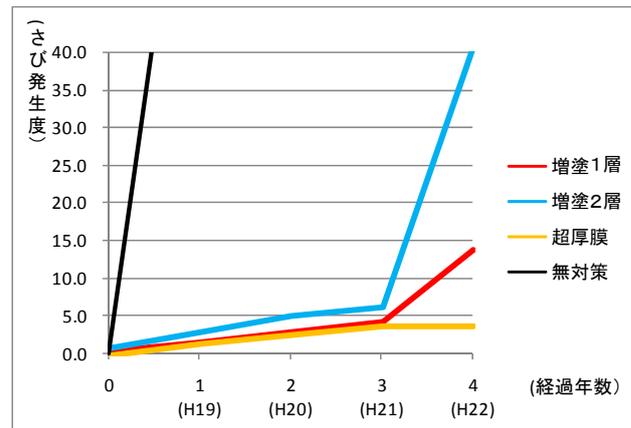
図-7 主桁下フランジ エッジ部のさび発生度

主桁下フランジエッジ部のグラフをみると、増厚量が一番多い「超厚膜」のさび発生度は、経過年数の全てで低く抑えられていた。一番増厚量が少ない「増塗り1層」のさび発生度は、3年経過まで「超厚膜」のさび発生度と等しく推移した。4年経過データでは「超厚膜」は3年経過データと等しいさび発生度だったが「増塗り1層」のさび発生度は増加が見られた。次に「増塗り2層」を見ると、「増塗り2層」は「増塗り1層」よりも増厚量が多いが、経過年数の全てにおいて「増塗り1層」よりもさび発生度が大きくなった。特に4年経過データでは、「超厚膜」のさび発生度3.7、「増塗り1層」のさび発生度13.8に対して、「増塗り2層」のさび発生度は40.5と大きくなった。

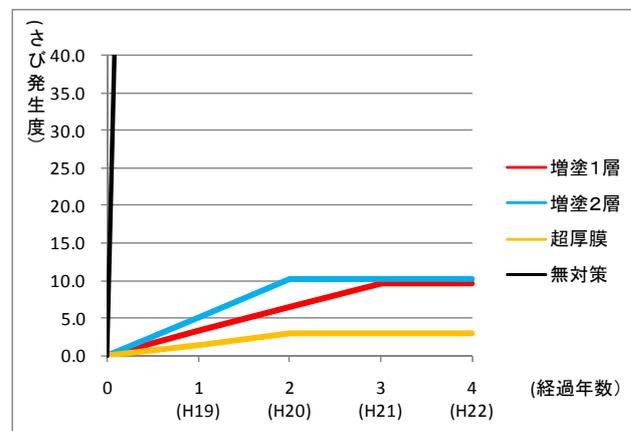
図-8 2次部材エッジ部のさび発生度

次に、2次部材エッジ部のグラフを見ると、「超厚膜」は全ての経過年数でさび発生度が低く抑えられており、2年経過以降はさび発生度の増加は無かった。「増塗り1層」は、「超厚膜」よりも大きなさび発生度で3年経過まで増加した。4年経過データではさび発生度の増加は無かった。「増塗り2層」は「増塗り1層」よりも大きなさび発生度で2年経過まで増加が見られたが、2年経過以降はさび発生度の増加は無く、3年経過以降は「増塗り1層」と同じさび発生度になった。
