# 河川管理施設における施設延命化について

## —汽水域矢板式低水護岸の維持管理の一例—

留萌開発建設部 留萌開発事務所 ○南 尚志

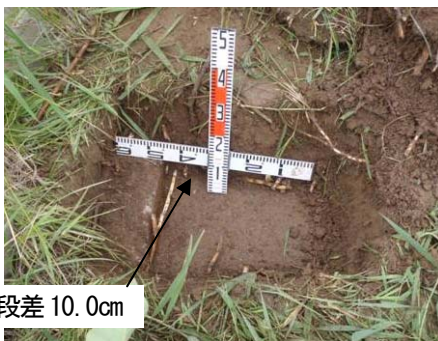
- ・ PS2500 にて低水護岸の沈下 10cm 確認(写真-2 参照)
- ・ 根茎が護岸下部に侵入し、水みち形成

写真-2 現地踏査結果 状況写真

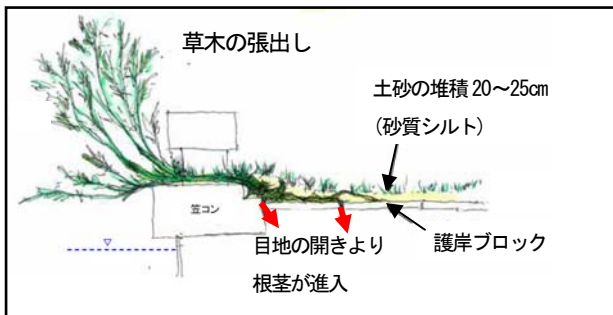
- ・ SP755～761 間にて低水護岸の沈下 11cm 確認
- ・ SP1028 にて低水護岸の沈下 12.5cm 確認
- ・ 浄化センター樋門(SP1400)にて門柱と護岸の接合部に開き確認

図-6 現地踏査結果 スケッチ図

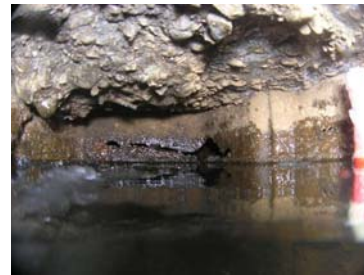
「防食・補修マニュアル」<sup>2)</sup>に準拠し、H21 年度調査(左岸 SP600～1800)で 25 測線、H22 年度調査(右岸 SP2000～3000)で 20 測線の計 45 測線実施した。測定結果として、現段階で設計腐食代 2mm を越える箇所が 3 測線確認された。

写真-3 既設鋼矢板 損傷状況

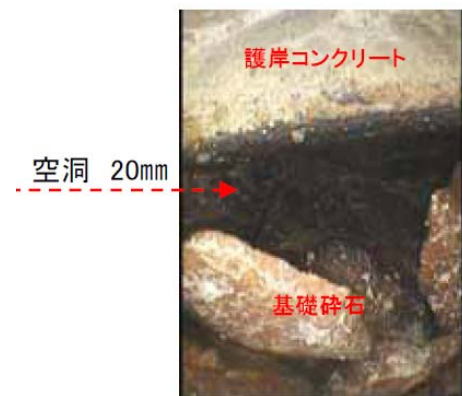
地下レーダー探査等により空洞・緩みの可能性が高いと判定された箇所において、護岸ブロックを削孔し、空洞の有無について調査した。平成 22 年度調査(右岸 SP2000～3000)にて護岸ブロック下に最大で厚さ 20 mm 程度の空洞が確認された。

写真-4 護岸下の空洞化状況

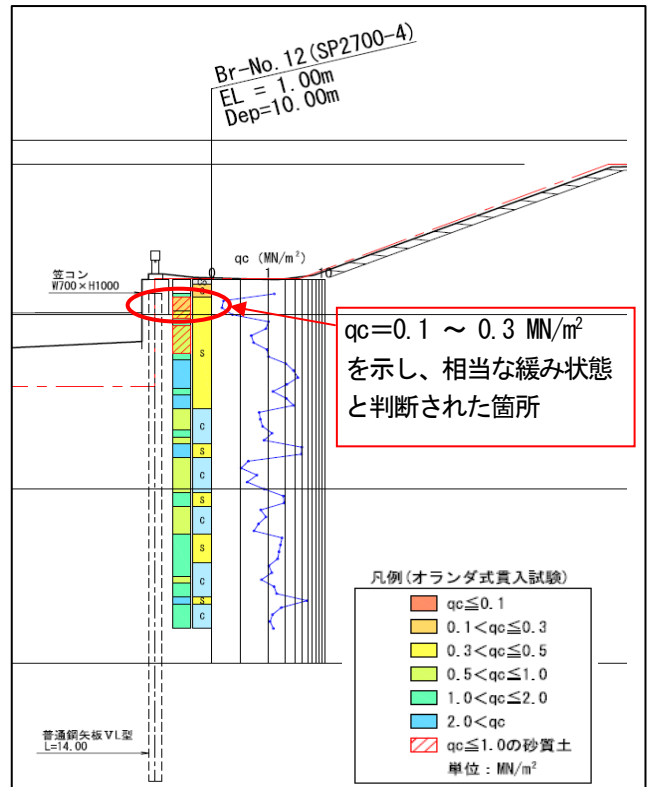
調査を実施した結果、25 箇所 中 22 箇所の調査地点において、計画河床以浅に qc=0.3~1.0MN/m<sup>2</sup>の「緩み状態」である砂質土が確認された。また、図-7 に示す右岸 SP2700-4m の GL-0.6~1.0m 区間では「相当な緩み状態」を示す砂質土が確認された。同箇所では酸化によると思われる護岸碎石の赤褐色化が確認されており、局所的に形成された水みちの影響により緩んだ状態になったと判断される。なお、「空洞化それに近い状態」を示すような状況の砂質土は確認されておらず、空洞化は発生していないと判断される。

図-7 ダッチコーンによる護岸背面の強度状況

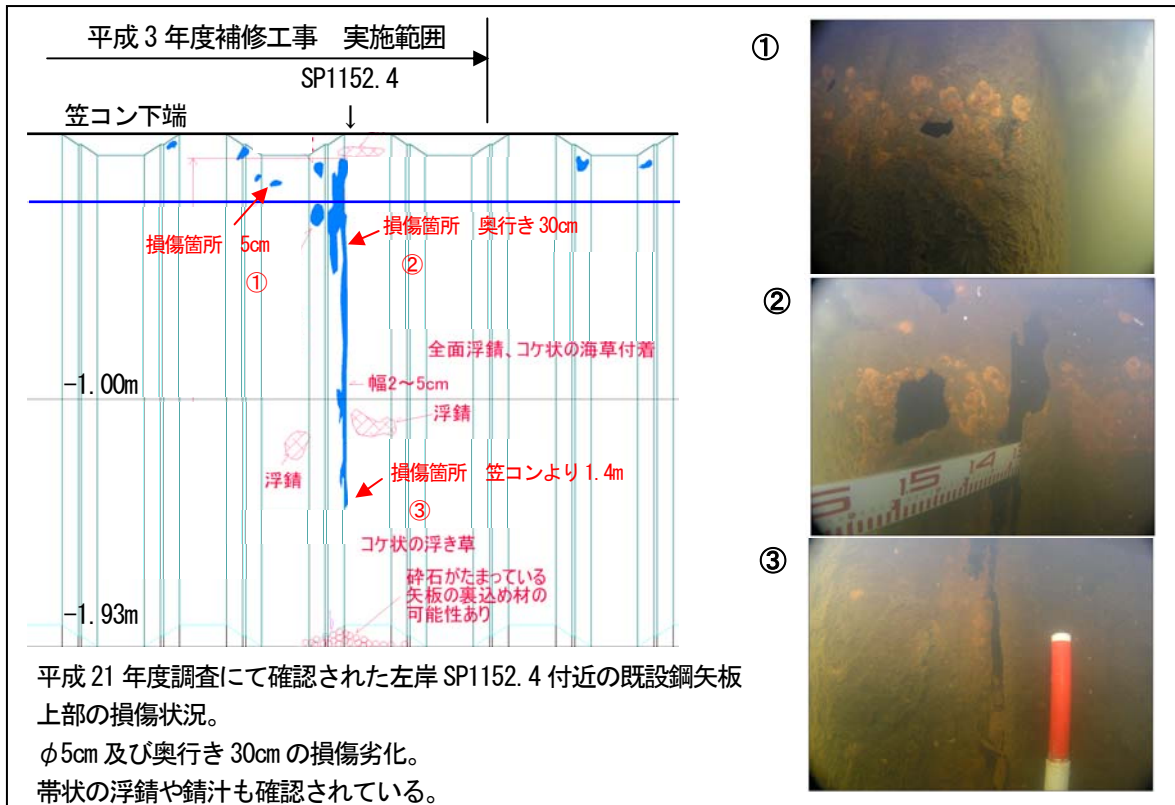
図-8 既設鋼矢板 損傷状況 取り纏め図

水中目視観察による多数の損傷劣化がみられたことと(図-8 参照)、既設鋼矢板肉厚測定で局所的に腐食が進行していることが確認された。今回調査を実施した45 測線を対象とし、腐食速度を算出した結果、0.006 ~ 0.112mm/y が得られた。

また、現段階で設計腐食代 2mm を越える腐食量を、左岸 SP1150, SP1400, 右岸 SP2529 の 3 測線にて確認された。この内、左岸 SP1150, SP1400 測線は、平成 3 年に補修工事が実施された箇所である。

- ・既設鋼矢板背面の護岸ブロック下の状況は、現段階で問題はない。
- ・部分的に既設鋼矢板護岸の損傷は確認されており、緊急性は低いが補修を行う必要がある。
- ・既設鋼矢板護岸自体の安定性は、既設鋼矢板の腐食状況を考慮した状態でも確保されている。
