# 北海道における樋門コンクリート構造物の 超音波調査による再劣化診断

(独) 土木研究所寒地土木研究所 道央支所 畠 秀樹  
(独) 土木研究所寒地土木研究所 耐寒材料チーム 内藤 勲  
(独) 土木研究所寒地土木研究所 耐寒材料チーム 田口 史雄

キーワード：樋門コンクリート構造物、長寿命化、再劣化、超音波調査、点検手法

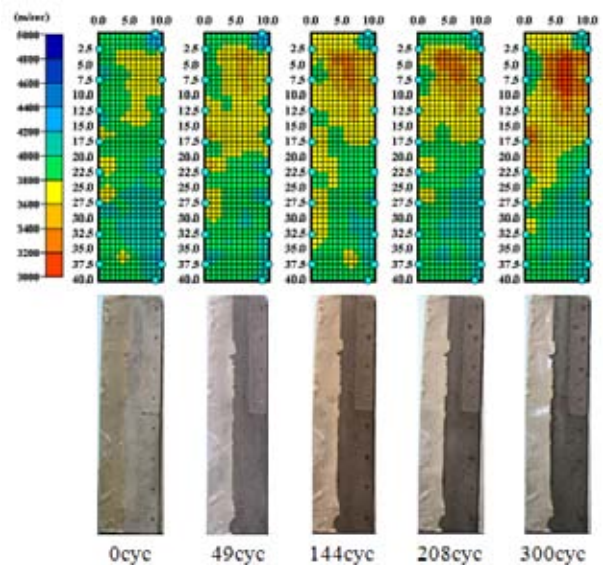
図-8 トモグラフィーによる超音波伝播速度分布

図-8に、トモグラフィー法による超音波伝播速度分布を示す。0サイクルにおいて母材部と補修部に若干の速度差が見られるが、これは、母材と補修材の界面に僅かな空隙が発生したためと思われる。凍結融解サイクル数が増えるにしたがって、母材と補修材との接着面付近の速度が遅くなり、範囲も徐々に大きくなっていることがわかる。300サイクルでは、接着面付近の速度が広範囲にわたって低下していた。これは母材と補修材との接着面に進入した水分の凍結融解作用により、母材や補修材が劣化もしくは補修材の剥離が徐々に広がっていると推定される。また、図-9に示す、質量減少率と相対動弾性係数のグラフを見ると、質量減少率は300サイクルではほとんど変わらないが、300サイクルにおける相対動弾性係数は、コンクリート部で95%程度、補修部で75.7%となっており、補修部では180サイクル程度から相対動弾性係数が減少していることから、サイクル数の増加とともに補修材の接着面付近が徐々に凍害劣化を起こしていると考えられる。このことから、補修後の再劣化進行状態をトモグラフィー法によって確認することが可能であることがわかった。

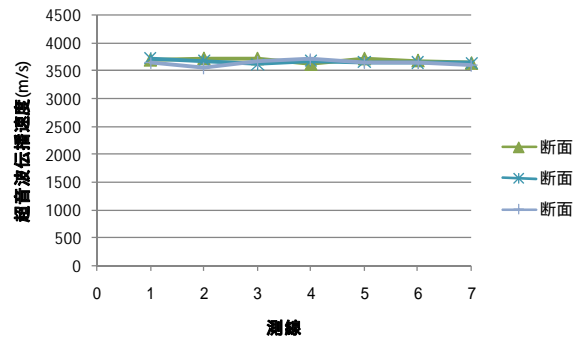
図-10 透過法による超音波速度 (A樋門)

図-10～12に、各樋門における超音波透過法の結果を示す。A樋門は、全体的に速度に大きな変化がなく、速度も3,500m/s以上であった。外観上も大きな変状は見られなかったことから、比較的良好な状態であると思われる。B樋門は全体的に速度が若干低いが、測線3以外は3,000m/s以上で状態としてはやや良であり、外観上も特に目立った変状は見られない。しかし、測線3の速度が特に低下していることと、測線3付近の下面の一部から雨天時や雪解け時に断続的に水滴が出ていることを確認しており、測線3付近のコンクリート内部に何らかの異常があると推測できる。C樋門は、全体的に速度が低い。C樋門は外観から大きく変状していることがわかる状態であり、内部もかなり再劣化が進んでいると推測される。操作台は内部に行くにしたがって速度が若干早くなっているが、管理橋台は逆の傾向となっており、内部の補修材の剥離状況等によって測定値にバラツキが出ていると考えられる。

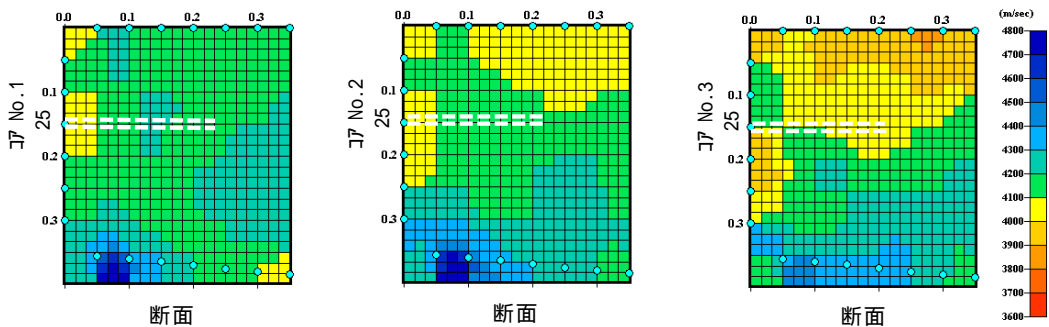
図-13 トモグラフィー解析結果 (A樋門)

図-13にA樋門、図-14にB樋門及び図-15にC樋門のトモグラフィー解析結果を示す。A樋門は、上部に速度の低い箇所があるが、操作台上面に融雪水が滞水することによる凍結融解によって若干の凍害劣化等が生じていると考えられるが、しかし、速度自体は3,800m/s以上で

良の状態であり、補修後8年経過しているが、ほぼ良好で特に問題がない状態であると言える。それに比べB樋門は、内部に速度が低下している箇所が明確にわかり、上部から下部に向けて水みちのように分布している。したがって、測線3付近下面からの断続的な水滴は、この水みちから通水していたことが確認できた。しかしながら、外観上に欠損等が見られないことから、これは、先に行った模擬補修供試体の室内実験結果と同

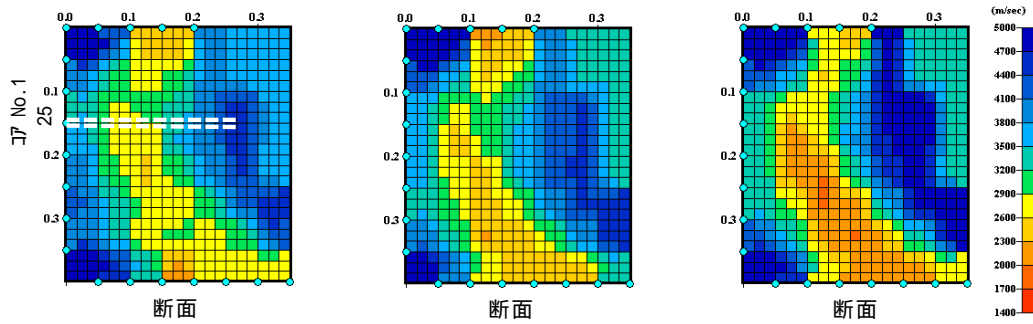
図-14 トモグラフィー解析結果 ( B 樋門 )

じような結果であり、補修材と母材との界面付近に雨水や融雪水等が進入し、凍結融解作用によって再劣化が生じたと考えられる。今後、さらに継続してトモグラフィー法での測定を行うことによって、再劣化の進行度合いを確認することが可能であると思われる。C樋門は、ほとんどが速度の低い結果となった。このような劣化状態までなると、今後、さらに再劣化が進行してもトモグラフィー法により、進行度合いを評価す

補修直後の初期値は、再劣化進行状況を把握するためには必要であり、竣工検査時に行うのが望ましい。竣工検査後は、B樋門のように補修後3年程度で早期に内部の再劣化が発生している事例もあることから、竣工後3年程度は1年毎の外観目視点検を提案したい。その後は透過法による定期的な点検が再劣化発見に有効であるため、樋門本体の定期点検時に併せて行うことが望ましい。なお、測定箇所と測定数などは、樋門の規模等によって決定することとしたいが、今後の検討としたい。

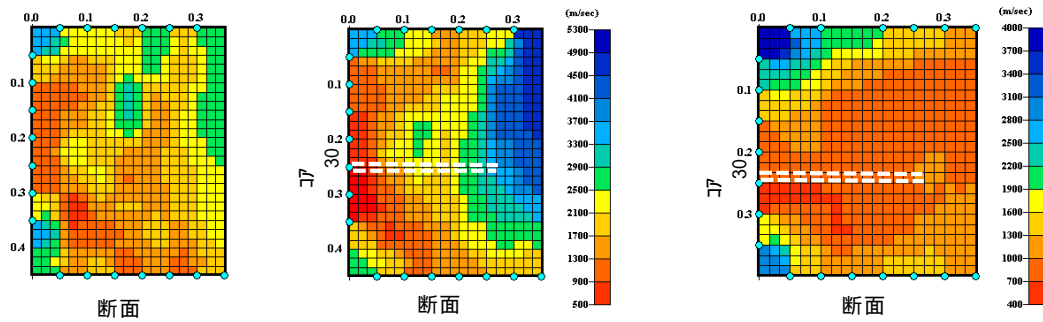
図-15 トモグラフィー解析結果 ( C 樋門 )

ることは難しいと考える。
