積雪寒冷地における繊維シート接着工法の変状調査

(独) 土木研究所寒地土木研究所 耐寒材料チーム ○内藤 勲
(独) 土木研究所寒地土木研究所 耐寒材料チーム 田口 史雄
(独) 土木研究所寒地土木研究所 耐寒材料チーム 野々村佳哲

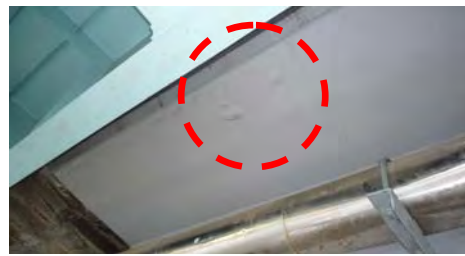
写真-2 目視で確認できる「浮き」

今回の調査結果では、41 構造物の 2 割程度にあたる 8 構造物において浮き等の変状を確認した。表-1 に、変状のあった構造物の使用材料を示す。変状を確認した 8 構造物はすべて橋梁であり、橋脚 4、床版 3、桁 1 であった。橋脚は、保護材であるポリマーセメントモルタルのひび割れと浮きであり、床版と桁は、シートと上塗り剤の浮きであった。

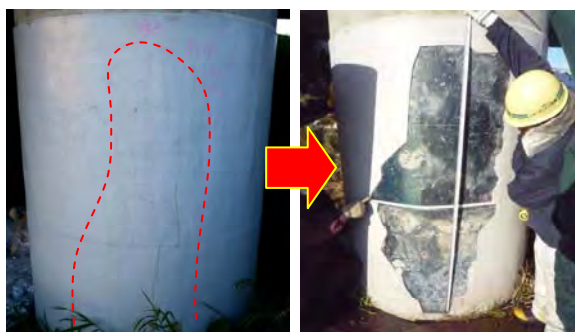
写真-4 保護材の変状状況と浮きはつきり後状況

写真-4 に示すように、今回調査を行った橋脚のシート補強部分の保護材表面には、多数のひび割れと大きな浮きが発生しており、最も大きいひび割れ幅は0.5mm程度であった。打診調査により測定した浮きの範囲は、幅60cm程度、高さ170cm程度であった。浮き部分をはつた結果、浮きの範囲は、最大で幅78cm、高さ163cmであ

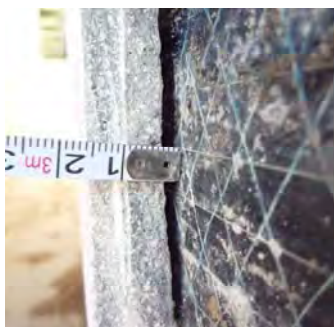
写真-5 浮き高さの確認

った。写真-5 に保護材の浮き状況を示す。保護材とシートとの間に浮きを確認され、浮きの最大高さは約3mm程度であった。また、写真-6 に保護材とシートとの接着面の状況を示す。シート表面の凸凹形状が保護材の接着面に刻まれていたことから、ポリマーセメントモルタルが固まるまでは少なくとも密着していたと考えられる。なお、保護材の除去範囲において、保護材が変状した影響によると思われるシートの変状は外観上特に見られなかった。またここで、写真-7 及び写真-8 に示すように、橋脚上部からの融雪水や雨水が、大きな変状が生じている保護材の箇所常に供給されている状況が確認された。なお、保護材上端のシーリング材に劣化や変状は見られなかったことから、融雪水は保護材の表面を伝って下に流れ、保護材のひび割れから内部に浸入していると考えられる。保護材に生じたひび割れや浮きは、ポリマー

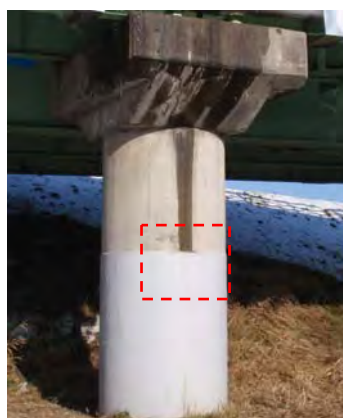
写真-7 保護材への水分供給状況

セメントモルタルの乾燥収縮もしくはシートとの接着不足等が原因で発生したと考えられるが、特にひび割れから内部に浸入した融雪水の凍結融解作用によって、変状が更に拡大したものと推測される。これは、保護材を除去した箇所のシート下側の表面に、融雪水等の浸入が原因と思われる泥汚れが付着していたことから裏付けられる。このため、今後さらに、保護材の変状が更に進行し剥落が生じてシートが露出した場合、紫外線によるシートの劣化が発生し、耐震性能に影響を及ぼす可能性も考えられることから、保護材のひび割れ発生原因の究明と変状防止対策等の検討が必要である。

十分な付着強度を有しており、現時点において、経年や水分等の影響による付着力低下は見られないと言える。なお、施工当初よりも大きい値となったのは、施工後に接着剤の硬化反応が進んだためと思われる。また、写真-14 に示すように、今回の調査において検出したシートの浮き面積は、露出した全シート面積に対して極めて小さいことから、耐震補強効果への影響はほとんどないものと考えられる。したがって、この橋脚においては、抜本的な補強対策等の必要はないと考える。しかしながら、保護材への水分供給が今後も続くことによってシートが変状する可能性もあることから、水分供給を遮断する等の対策は必要である。

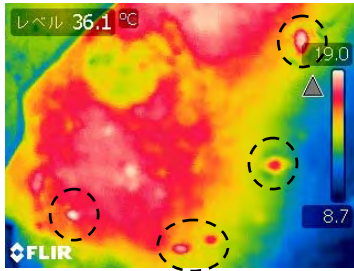
写真-9 サーマグラフィによるシートの浮きの検出

保護材を除去した箇所のシート表面において、目視調査及び打診調査によって、直径5cm程度の浮きを3箇所確認した。また、サーモグラフィを用いた結果、写真-9 に示すように、目視及び打診では確認できない直径2～3cm程度の狭小な浮きもしくは樹脂溜まりを5箇所発見することができた。写真-10 に直径5cm程度の浮き箇所のシート断面を示す。シートの1層目と2層目の間に剥離があり、剥離の高さは最大で2mm程度であった。サーモグラフィにより検出された狭小な浮きも、同様にシートの1層目と2層目の間の剥離であった。これらの浮きは、シートの継ぎ手部に多く発生していた。これは、継ぎ手部の施工時において、接着剤の含浸不足による接着不良、もしくは空気溜まりの除去作業が不十分であったこと等の施工が原因であると考えられる。
