平成 23 年度

東北地方太平洋沖地震津波による釧路港への影響と今後の課題

釧路開発建設部 釧路港湾事務所 計画・保全課 ○金本 浩之
一政 悟
石山 祐司

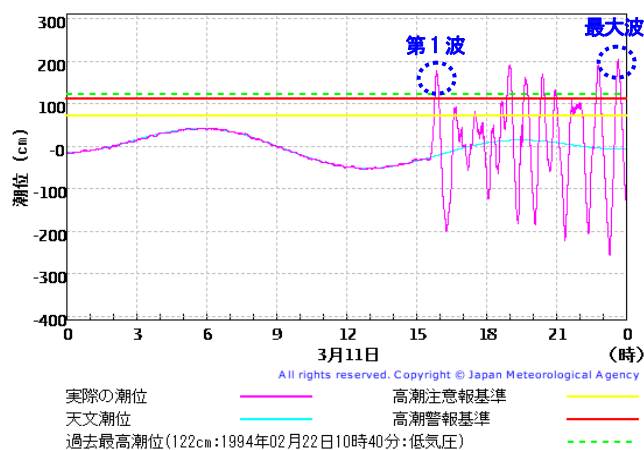
図－1 津波の波形

図－1は、釧路港東港区南地区に設置されている気象庁の験潮所での潮位の時刻暦を示したものであり、14時46分に発生した東北地方太平洋沖地震による釧路港への津波到達時刻は、第1波で48分後の15時34分（津波高：

2.0m）であったが、津波による最大の潮位を記録したのは、第1波到達約8時間後の23時39分であり、2.1mの津波高を記録した。

最大波の到達が第1波から相当時間が遅れた要因としては、エッジ波の発生によるものと報告されている¹⁾。エッジ波とは津波の浅水変形により岬部で津波高が大きくなることに起因し、岬部に集中した津波が沿岸に沿って伝播するものである。釧路地域は東に尻羽岬、西に襟裳岬があり、そこで発生したエッジ波が重複し、図－1に示すような潮位の振動を繰り返す。

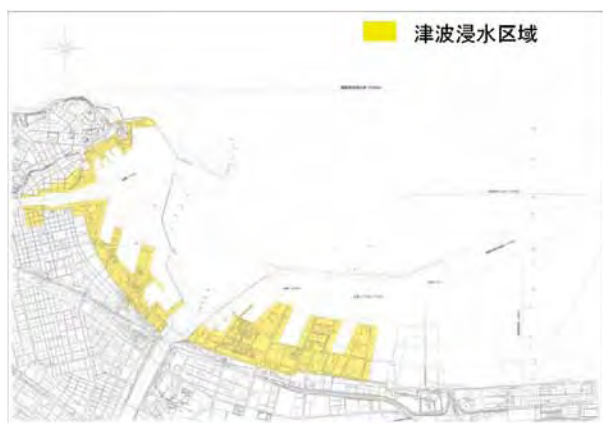
図－ 2 釧路港浸水域（釧路市調べ）

図－ 2は、3月11日の津波による釧路港の浸水エリアを示したものである。西港区及び東港区とも、ほぼ全域が浸水した状況となっており、特に、東港区副港の漁業ふ頭においては、2.9mの浸水高（TP+4.8m）の痕跡が確認されている。潮位計の記録の最大値はTP+2.1mであり、防波堤で囲まれたふ頭においても、浸水高は潮位記録より大きな値となっている。

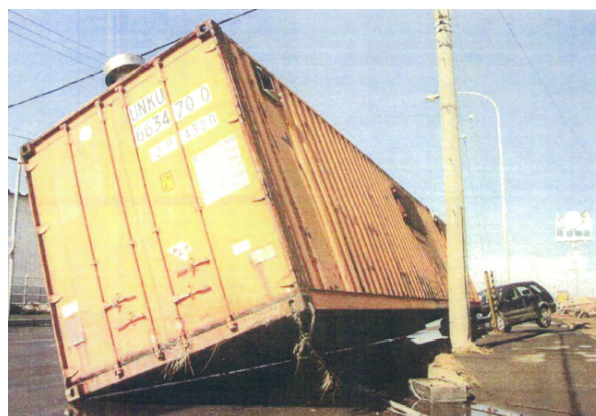
写真－ 1 漂流したコンテナ

また、西港区では、係留していたコンテナ船が漂流し、ケーソンへの衝突により破損する被害が発生した。さらに、SOLASフェンスが破損するとともに、ふ頭上の車両、木材やコンテナなどが背後用地に流出(写真－ 1)した。

写真－ 2 は、3月11日の津波により車両を捕捉した状況であり、津波スクリーンの効果が実際に検証されたものである。しかし、写真－ 1 でも示したとおり、釧路港では外貿コンテナの流出も大きな問題となる。今後、津波シミュレーションの実施により、第3埠頭地区の漂流物対策施設の検討が必要と考えられる。なお、外貿コンテナターミナルでは、SOLAS対策としてのフェンスの設置が義務付けられており、SOLASフェンスを兼ねた漂流物対策の検討が必要となる。
