平成23年度

辺別川における平成23年9月出水での被災について

旭川開発建設部 治水課 ○天野 直哉
米元 光明
石井 克英.

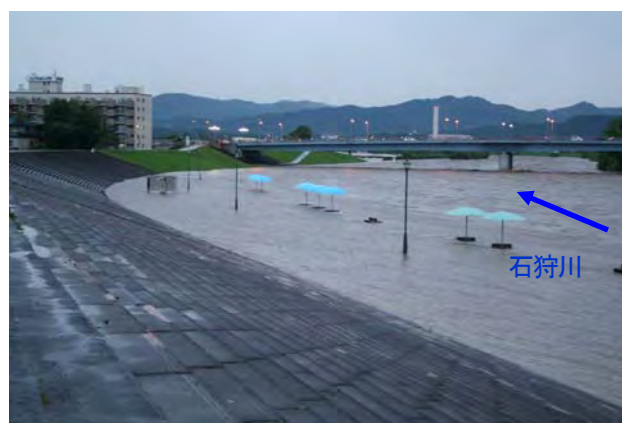
写真-1 平成23年9月石狩川出水状況（旭橋下流）

平成23年9月出水により、石狩川上流域の全水位観測所18箇所の内、氾濫注意水位超過4箇所、水防団待機水位超過7箇所、合計11の水位観測所において基準水位を上回る水位を記録した。また、石狩川上流の基準地点伊納では、93.92mの水位が観測され、昭和50年出水時の

95.51m、昭和56年出水時の95.25m、昭和45年出水時の94.35mに次ぐ水位上昇が確認された。

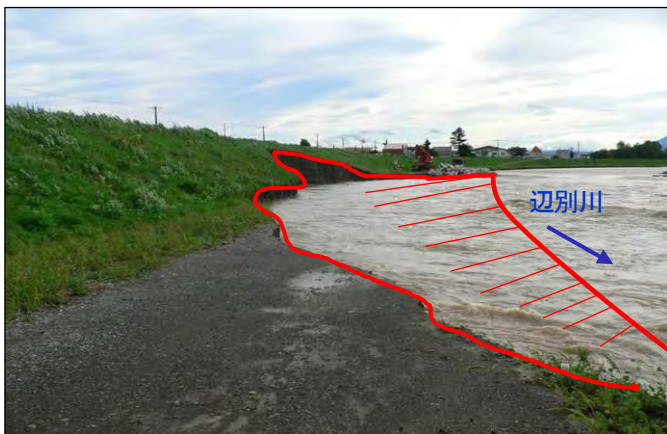
写真-2 辺別川 KP0.6 付近被災状況

辺別川18号観測所では、平成23年9月出水で水防団待機水位（150.90m）に迫る150.66mの水位を観測した。9月2日22:30のパトロールでKP0.6右岸付近における河岸侵食が確認されたため、9月2日23:40頃から応急対策として根固めブロックの投入が行われた。しかし、そのあとも浸食が進行し、堤防の一部が流失する事態に至ったが、大型土のうおよび根固めブロックの投入が継続され、9月5日にかけて高水敷および堤防の緊急復旧が実施され破堤は回避された（図-2、写真-2、写真-3）。本出水では、その他にもKP1.7左岸付近、KP2.6右岸付近、KP7.9右岸付近において、それぞれ河岸侵食に対する応急対策として、根固めブロック投入が実施されている。

時間を比較すると、平成22年8月出水が12時間、平成23年9月出水が61時間である。一般に、セグメント1区間の河岸物質は、河床材料と同様なものからなり、流水に対する耐侵食力は河床と同程度あるので¹⁾、土砂が移動する流量を超える出水が長期間継続したことが、平成23年9月出水時の堤防一部流出要因の一つと考えられる。

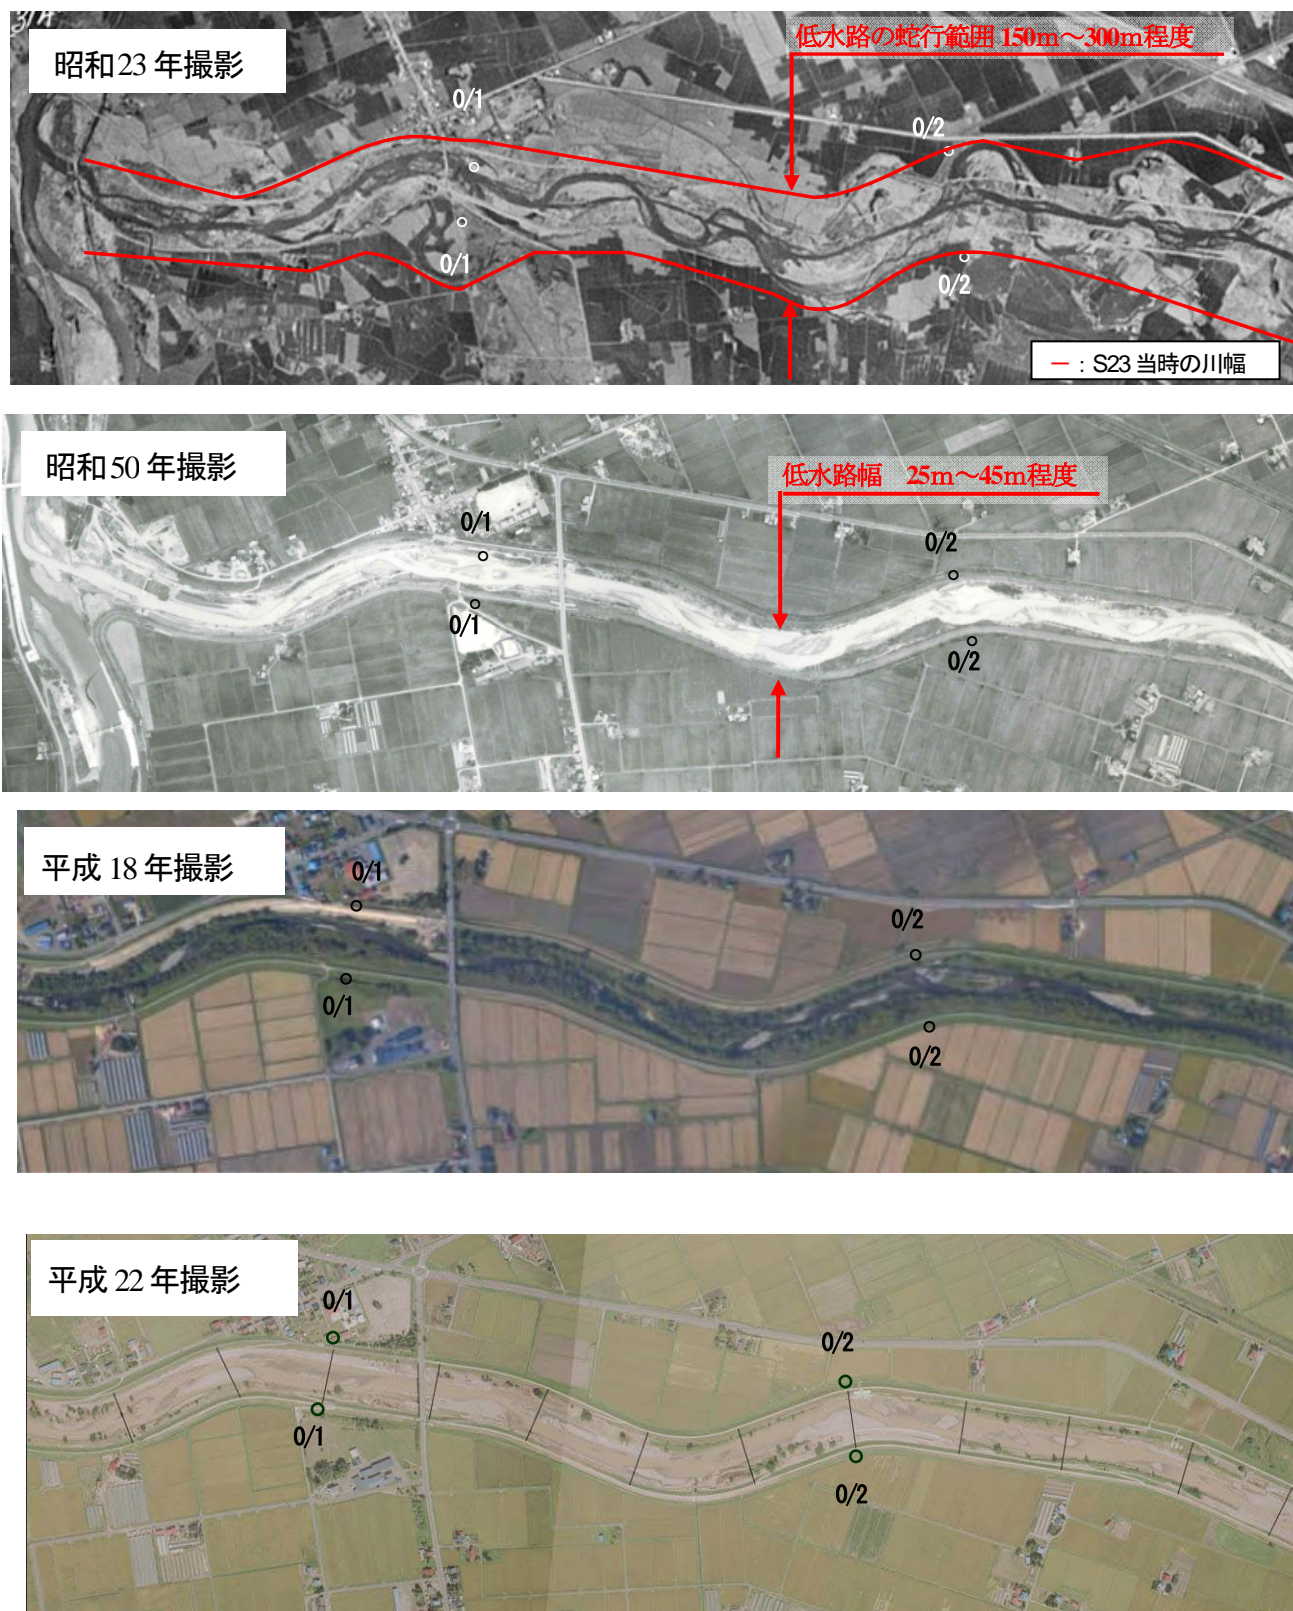
写真4 辺別川河道変遷垂直写真

過去の垂直写真から河道の変遷を見ると（写真-4）、

- ①昭和38年以前は、堤防整備がされておらず自由な河道であり、150m～300mの範囲で蛇行していた。昭和39年～昭和48年にかけて堤防整備を行ったが、低水路幅は45m程度であり、整備前の川幅に比べ狭くなっている。

- ② 辺別川既往洪水で昭和50年8月洪水（歴代2位）昭和56年8月洪水（歴代1位）では、各所で河岸浸食が発生し、堤防が被災するなどの被害が発生しているため、護岸整備を実施してきている。
- ③ 昭和56年以降約30年に渡り、大規模な出水がなく（図-3）滞筋が固定化し、樹林化が著しく進行した

ため流下能力が著しく阻害された。

- ④ 平成19年～平成22年にかけて低水路護岸工事などに合わせて樹木伐採を実施し、流下能力の改善を図った、という状況である。

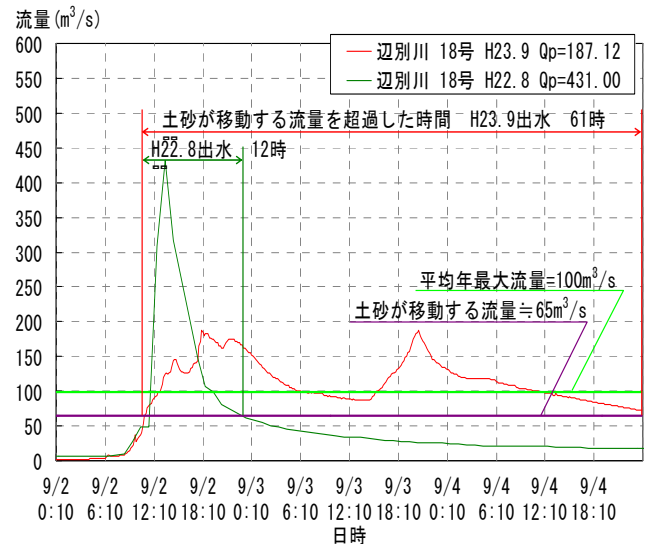
図-4 辺別川 18号観測所観測水位状況

平成23年9月出水では、辺別川18号観測所において187m³/sのピーク流量が観測され、KP0.6右岸付近の堤防の一部が流失した。一方、平成22年8月出水では、辺別川18号観測所において431m³/sのピーク流量が観測されているにも関わらず、堤防の流失は発生していない。両出水のハイドログラフを比較すると(図-4)、平成22年8月出水はピーク流量は大きいものの、短期間で出水が終了しており、平成23年9月出水は、ピーク流量は小さいものの、出水が長期間継続していることが分かる。土砂が移動する流量≒65m³/s(KP0.7付近の代表粒径(d_r=29.3mm)からτ_{*R}が0.05を上回る流量)を超過した

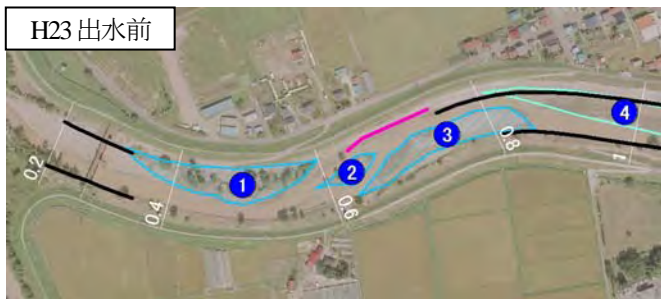
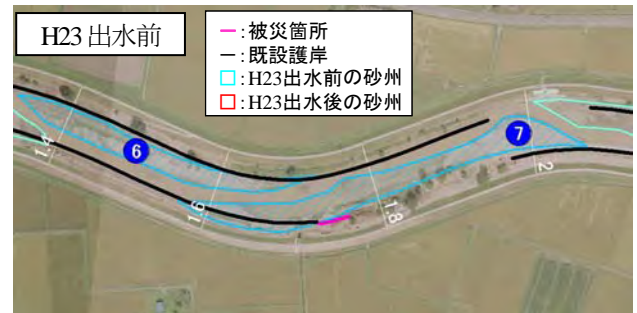
a)KP0.6右岸付近河岸侵食箇所

位置が概ね固定されているが、S字蛇行のため砂州の変形が複雑である。本洪水では砂州No.3の上流端が変形し主流線が変わり。砂州対岸の右岸既設護岸の下流が被災した。Kp1.7付近も同様に砂州No.7が分離し主流線が変わったため、中州対岸の左岸既設護岸上流が被災した。Kp7.9付近は湾曲の内岸である砂州No.16が固定され、その影響で砂州No.15も固定されており、その対岸に流水が集中し続けたため右岸河岸が被災した。Kp2.6付近は他箇所と異なり概ね直線区間であり砂州が移動し主流線が変化している。砂州No.12の対岸の右岸既設護岸下流が被災した後、砂州No.13が大きく下流に伸びて被災箇所全面に砂州を形成し、主流線の位置は洪水前と逆の位相となっている。

一般に、セグメント1河道の河岸浸食は、砂州が発生、発達しやすいことによって生じる河岸への水捷と河岸洗堀の増大が主要因とされていることから²⁾、砂州によって生じる対岸への流水の集中が、平成23年9月出水時の河岸浸食及び堤防一部流出要因の一つと考えられる。

なお、Kp7.9付近のように砂州が固定化されている箇所は、砂州の対岸の安全性に留意するべきであり、Kp0.6、Kp1.7付近のようにS字蛇行箇所は、砂州は大きく移動しないが、砂州の変形や中州が形性されることによる流れの変化に留意すべきである。また、Kp2.6付近のような直線区間では、砂州が大きく移動し主流線の位相が逆転する可能性があるため、砂州の移動に留意が必要と考えられる。
