音更川における出水時の 堤防一部流出の原因分析について

帯広開発建設部 治水課

十勝川水系音更川では、平成23年9月の出水により大規模な河岸侵食が多数発生し、特に中流部では堤防が一部流出するに至った。音更川は急流河川で流路の変動が生じやすい河川であるため、洪水時における河道変状や河岸侵食の特性を把握し、堤防の流出を防ぐための対策を今後進めていく必要がある。

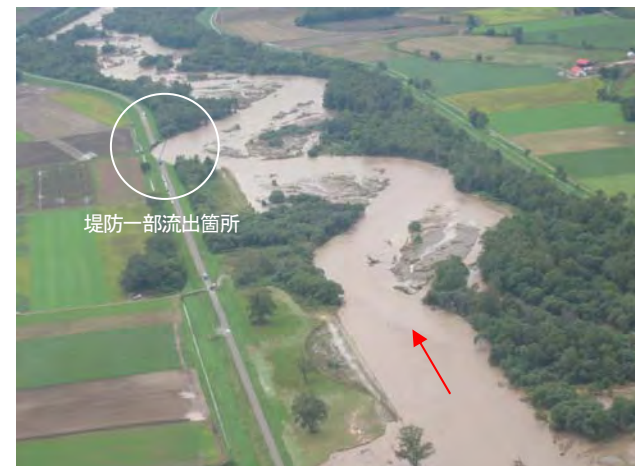
写真-1-1 堤防一部流出箇所全景
(上流側から撮影。H23.9.7 PM1:49 撮影)

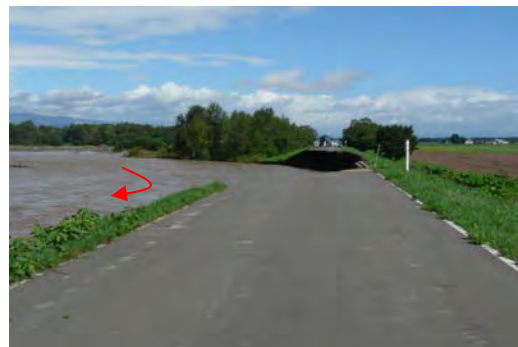
写真-4-1は、堤防一部流出が確認された9月7日朝の状況である。この時点で120m～130m程度の延長の堤防の一部流出が生じ、最も堤防断面の侵食を受けていた箇所では、堤防天端上のアスファルト舗装工が既に流出し、侵食面は裏法面の法肩にまで達していた。

写真-4-1 堤防一部流出箇所
(下側から撮影。H23.9.7 AM9:38撮影)

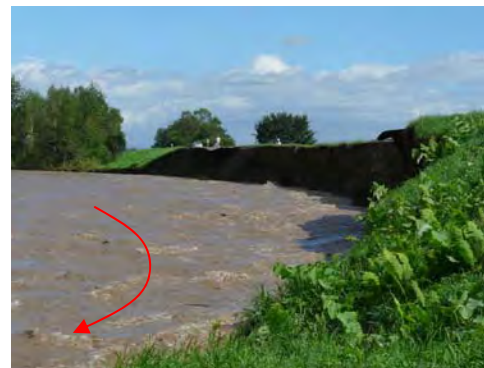
7日朝に撮影された写真-4-2のように、堤体は水衝部となって堤体一部流出が生じている。堤体の侵食面は急角度で切り立ち、水中に没している堤体の基盤部の侵食が進行して不安定化した堤体の土砂が土塊状に崩落することを繰り返しながら、堤体流出が生じていたと推察される。

写真-4-2 KP18.2 堤防一部流出箇所
(下流側から撮影。H23.9.7 AM9:24撮影)

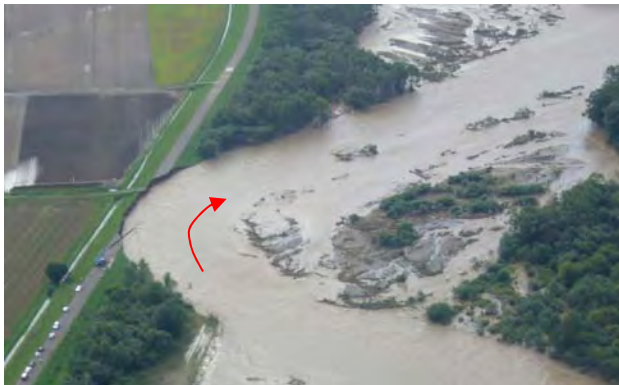
今回の出水では、堤防一部流出箇所を含めた前後の区間で新たな蛇行が発生している。上空から撮影した写真

-4-3 からは、蛇行の発達による河岸の侵食が堤体まで達したことで、KP18.2 左岸地点の堤体流出が生じたことがうかがえる。堤体一部流出箇所は、蛇行流の外湾部に位置する水衝部となっており、侵食が堤体に達している。

写真-4-3 堤防一部流出箇所付近
(上流側から撮影。H23.9.7 AM10:38 撮影)

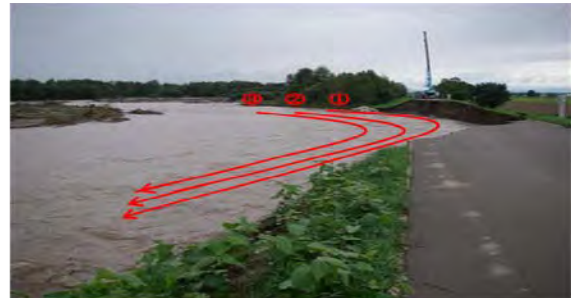
写真-5-1 流速調査実施状況

9月7日14時に浮子観測により河岸侵食部の流速測定を行った。その測定結果を表-5-2に示す。表面流速は写真-5-1に示す3測線で測定しているが、最も流速が大きかったのは蛇行流路の中心に近い③の測線で発生し、その流速は3.52m/sであった。なお、洪水ピーク時の水位はこの時点より70cm程度上回っていたことを考慮すると、洪水ピーク時には更に大きな流速が発生していたと推察できる。

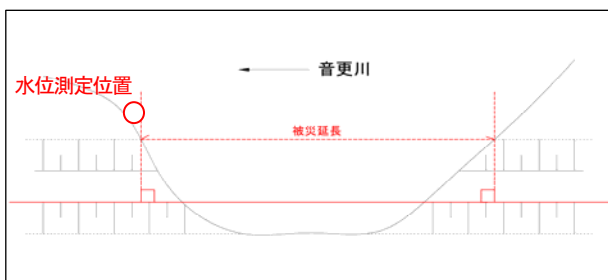
図-5-1 堤防の一部流出延長の測定位置

9月7日7:39に堤防一部流出を発見後、流出幅の変化を監視するため、7日9:50を初回に、7日17:30まで約1時間間隔で流出幅と河川水位を測定し、翌9月8日8:00に測定を終了した。なお、堤防一部流出延長とは、図-5-1に示すように堤外側の堤防法尻部の延長である。9月7日の9:50から12:30までの観測では、1時間に約5m程度の拡大が見られたが、その後の水位低下に伴い拡大速度が低下し、同13:30に堤防一部流出幅が144mに達し停止した。

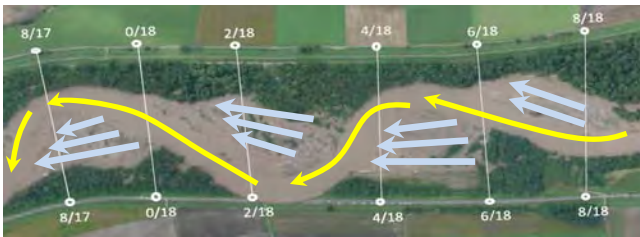
出水後の現地踏査により、現地の植生倒伏や流木などの堆積物の倒れている方向、河床に残る微地形等から出水中の流向の推定を行った。その調査結果から描いた全体の流向図を図-6-1に示す。

写真上で確認される主流線を黄線で、また、既に頂上面が現れ始めている砂礫堆上の推定流向を水色で示している。主流線は大きく蛇行しているが、砂礫州上の流向は直線であることから、洪水ピーク時には直線的に流れていたことが推察される。

図-6-1 主流線以外の水流の流れ
(黄色：主流線の流向、水色：その他の流向)

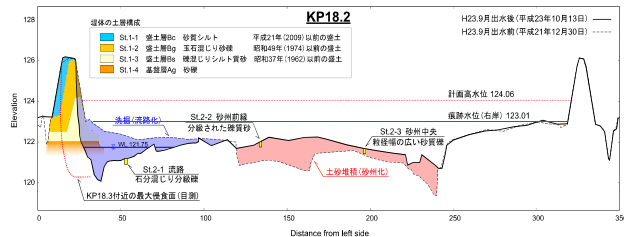
図-6-2 出水前後における河道断面形状変化

最大侵食箇所直下の相当するKP18.2の河道断面形状の変化を図-6-2に示す。実線が出水後(平成23年10月)に計測された断面形状で、破線が出水前(平成21年12月)に計測されたものである。図から、前回調査時は流路となっていた箇所(赤塗箇所)に大量の土砂が堆積して砂州となる一方(赤塗箇所)、高水敷であった箇所が侵食を受けて新たに流路が形成されたことがわかる(青塗箇所)。

堤防の一部流出の原因について考察を行う。図-6-2の緑線で示す痕跡水位の状況から、出水期間中、当箇所(KP18.2)において主に流水にさらされていた土層は、昭和30年代に築造された盛土層のシルト質砂で、その後、洗掘の進行と水位の低下とともに徐々に基盤層である砂礫質土が洗い出されていったものと推察される。また、侵食面は各層の境界で極端に大きな変化点を持たないことから、下層の侵食によって支持力を失った上層が自然崩落する形で徐々に垂直に近い侵食面が形成されていったものと考えられる。

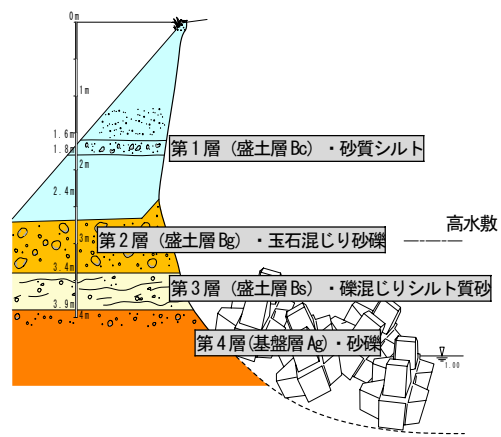
図-6-3 土質構成断面図

堤体土質調査の結果と過去の築堤履歴とを照らし合わせ、現在の堤防がいつ・どのような土質材料によって形作られてきたかを図-6-3に示す。堤体内の赤破線は、KP18.2直上流の最大侵食面である(※堤体土質調査箇所)。この図から、現在の築堤は砂礫質の基盤層の上に昭和30年代に築造されたシルト質砂の堤防があり、この上に現在の堤防の基礎となる昭和40年代に施工された砂礫質の盛土がある。

なお、最上層の砂質シルト層は今回直接流水にさらされることが無かったため、図-6-3の断面図のように被覆植生や粘性の影響によりややオーバーハングした形で残されていた。

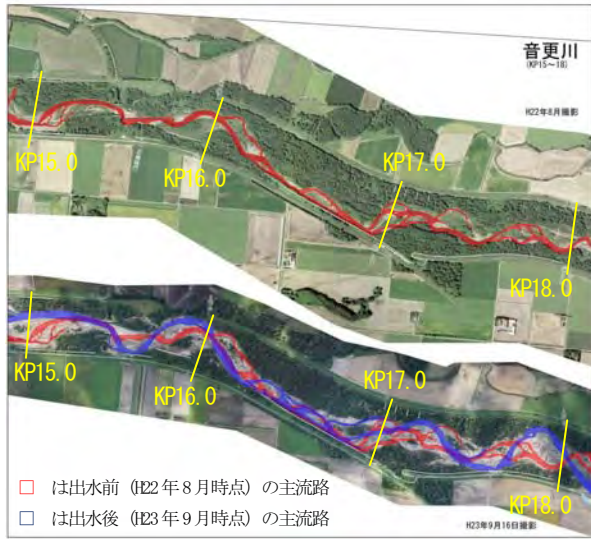
図-7-1 KP15~KP18 出水前後の河道形状の比較
(上図：H22年8月撮影、下図：H23年9月撮影)

出水前のH22年8月と出水後のH23年9月16日に撮影した航空写真に出水前の主流路を赤で、出水後の主流路を青で示し、それらを重ねあわせた平面図を図-7-1と図-7-2に示す。KP15~18の区間(図-7-1)において、出水前後では、それぞれ赤と青色で示す主流路の位置が大きくずれている。出水後の主流路は出水前と比べて、蛇行の振幅がより大きくなり、蛇行の位相が下流側へ移動している。KP18~21の区間(図-7-2)において、KP19.6~19.2のあたりでは、出水前には主流路が右岸側に大きく蛇行していたが、出水後には直線的に短絡し、その下流では新たな蛇行流路が形成されている。特に、堤防の一部流出が生じたKP18.2の前後の区間では、出水後の主流路の振幅が大きくなっている。

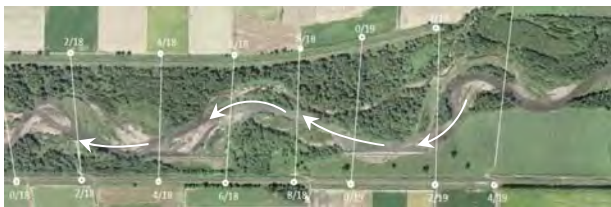
写真-7-1 出水前の状況 (KP19.2~19.6, H22年8月撮影)

堤防の一部流出が生じたKP18.2の上流のKP19.2~19.6では今回の出水によって流路の短絡がおき、その下流では出水前後で流路が大きく変化している。KP19.2~19.6の区間は、出水前の流路が右岸側に大きく蛇行するなど水位が上がりやすい条件となっており、前後の区間に比べても痕跡水位が高く、出水中には高水敷上では1m程度の水深になり、高水敷に乗り上げた流水は下流側の主流路に再合流する際に大きな水面勾配を持つため、合流地点にある高水敷では大きな洗掘が生じて、その洗掘が上流側へ伝播して行くことで流路が形成され、最終的には主流路の短絡が生じたものと考えられる (図-7-3)。

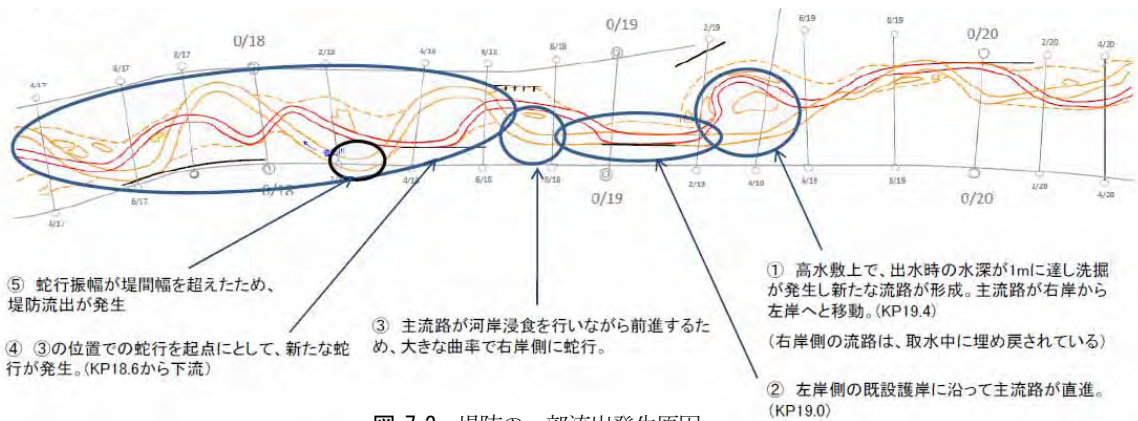
図-7-3 堤防の一部流出発生原因

- ⑤ 蛇行振幅が堤間幅を超えたため、堤防流出が発生
- ④ ③の位置での蛇行を起点として、新たな蛇行が発生。(KP18.6から下流)
- ③ 主流路が河岸浸食を行いながら前進するため、大きな曲率で右岸側に蛇行。
- ② 左岸側の既設護岸に沿って主流路が直進。(KP19.0)
- ① 高水敷上で、出水時の水深が1mに達し洗掘が発生し新たな流路が形成。主流路が右岸から左岸へと移動。(KP19.4)
(右岸側の流路は、取水中に埋め戻されている)

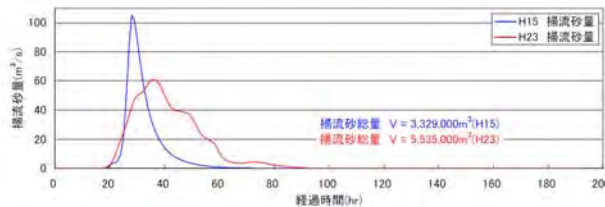
図-7-5 土幌水位流量観測所掃流砂量時系列

流出解析から得た水位ハイドロをもとにH15年出水とH23年出水の土幌地点を通過する掃流砂量を求めた。掃流砂量のピーク値はH15出水が大きく上回るが、一出水を通した掃流砂の総量ではH15出水に対してH23出水が約1.7倍大きい。このことは、H23出水がH15出水よりもピーク流量が小さかったにも関わらず流路変動が大きかったということについて、大きな要因となっていると考えられる。

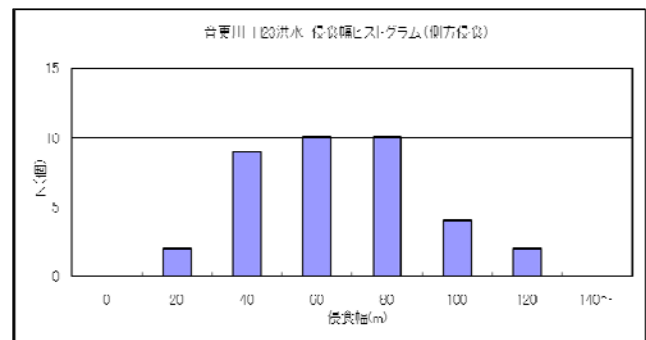
図-8-1 H23洪水 侵食幅ヒストグラム

このように、今回の出水では急流河川において流路変動を生じさせる基本的な条件を満たしていた。これらの条件は堤防の一部流出が生じた前後区間のみならず、音更川の上中流区間全体にあてはまる状況であり、実際に図-8-1に示す侵食幅のヒストグラムのとおり上中流部の至る所で河岸侵食が発生している。堤防の一部流出区間を含め広範囲で河岸侵食が発生したのは、これらの要因が揃ったことにより、蛇行外湾部の河岸侵食が堤防に達し、その結果、支持力を失った堤体が自然崩落することで堤防の一部流出が進行したものと考えられる。

今回の堤防の一部流出に至る被害を踏まえ、今後新たな河道防護ラインの設定を含む、河岸侵食対策を検討し実施していく必要がある。また、このような急流河川の管理においては、出水時の河川水位だけではなく、河岸侵食量に影響を与える洪水継続時間などにも留意した、河川監視を行っていく必要がある。
