凍上性地質に対応した法面对策について

— 一般国道334号斜里町岩尾別 —

網走開発建設部 道路整備保全課 ○山内 章
遠軽道路事務所 田原 浩二
網走道路事務所 庄司 宜可

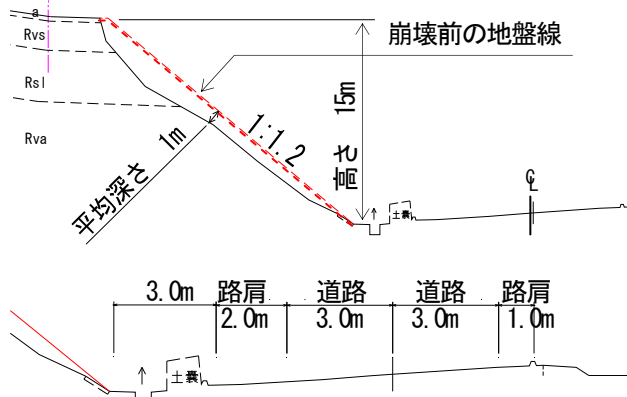
図-2 崩壊断面図および道路幅員図

崩壊規模は、法長15m × 延長15m × 平均深さ1m、崩壊土量 $V=200\text{m}^3$ であった。

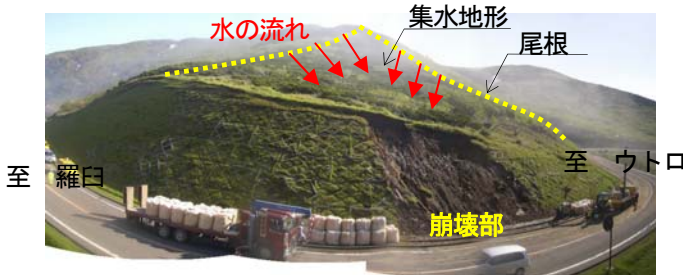
写真-2 工事箇所全景

当該法面は、南から北方向に伸びる細い尾根と途中で南西から北東へ延びる尾根と分岐している尾根に囲まれた箇所位置している。崩壊部は、尾根と尾根に挟まれた箇所にあたり、集水地形を呈している。(写真-2)

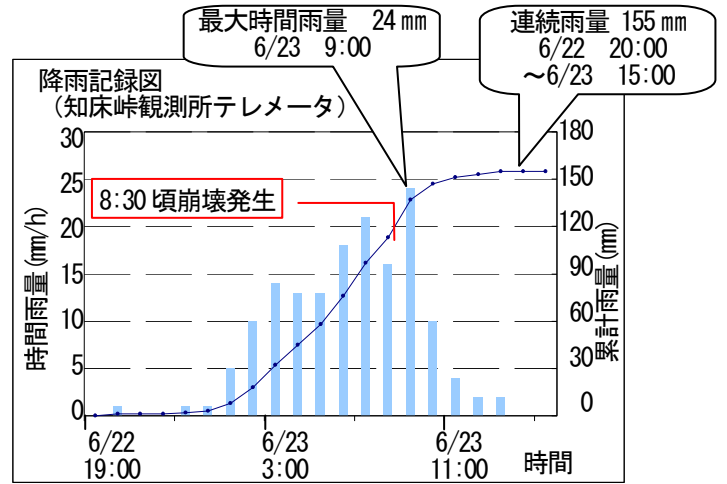
図-3 崩壊時における降雨量(テレメータ知床峠)

被災時のテレメータによる時間雨量と連続雨量を図-3に示す。前線の影響を受け、連続雨量は155mmであり、時間雨量は最大24mm/hを記録した。

・前線の通過に伴う豪雨（6:00～9:00に時間雨量20mm程度の強い降雨が連続して確認され、崩壊後も含めて、連続雨量で155mmに達している）

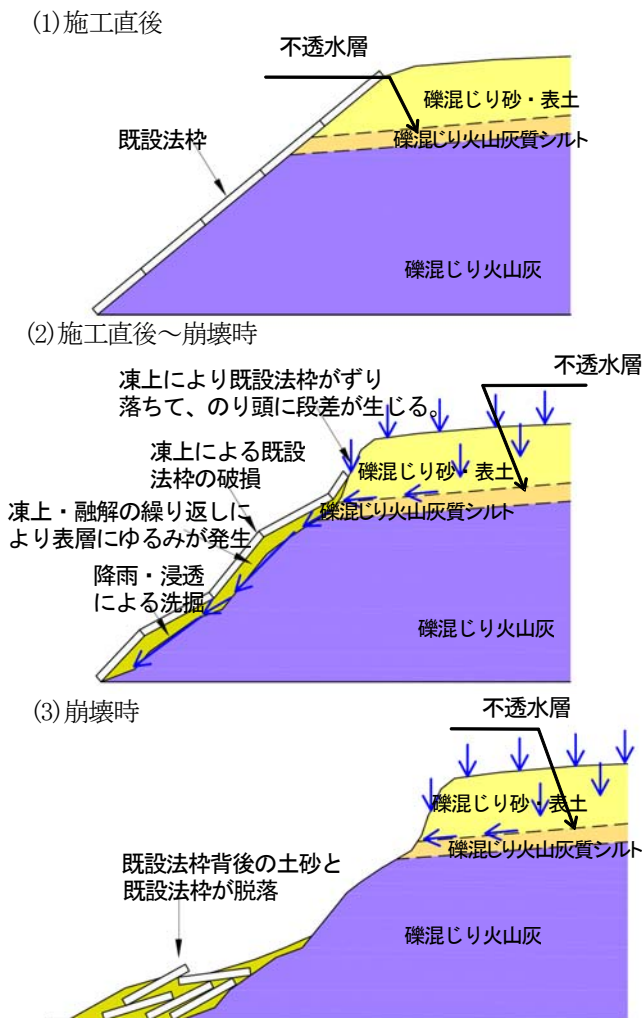
図-4 崩壊機構

- ・背後斜面が集水地形となっていることから、湧水の供給を受け易い状況下にあった。また、不透水層を有することから、法面上部から恒常的な湧水が発生しており、法面表層が湿潤化していた。
- ・既設法枠の変状などが著しいことから、現地では著しい凍上が発生していたと考えられた。
- ・崩壊発生の直接的な原因は、崩壊当日の豪雨と考えられた。

これらのことから「凍上による表層の緩み（経年変化）+豪雨時に湧水の走りやすい地質構造」が、崩壊に至った要因であると考えられる。

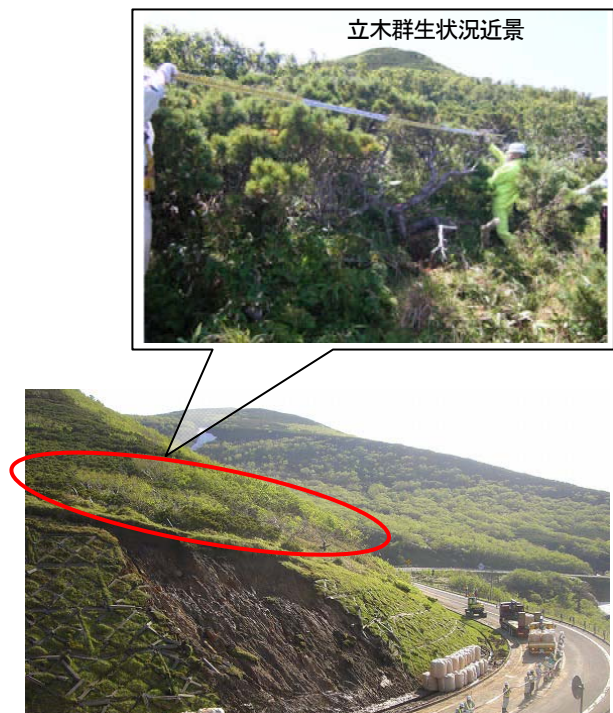
写真-5 法面背後地の立木群生状況

- ①世界自然遺産として登録されており、法面背後地には、ハイマツ・ダケカンバ・ナナカマドなどの自生種の立木が群生し、環境保護および景観保持が必要であること
- ②凍上性地盤であるため、凍上変位を考慮する必要があること
- ③背後斜面が集水地形となっており、さらに、地盤内に水みちが分布することから、湧水対策が必要であることが挙げられる。

当該法面については、地形改変を最小となり、立木の伐採が伴わないなど、環境保護・景観保持が可能な抑止工による法面对策工が有効と判断された。なお、安定勾配での切り直しについては、立木伐採を伴い、上記①の環境保護に関する特殊性を満たさないため不採用とし、ふとんかご工は、自生種による法面緑化が困難であることから同じく不採用とした。

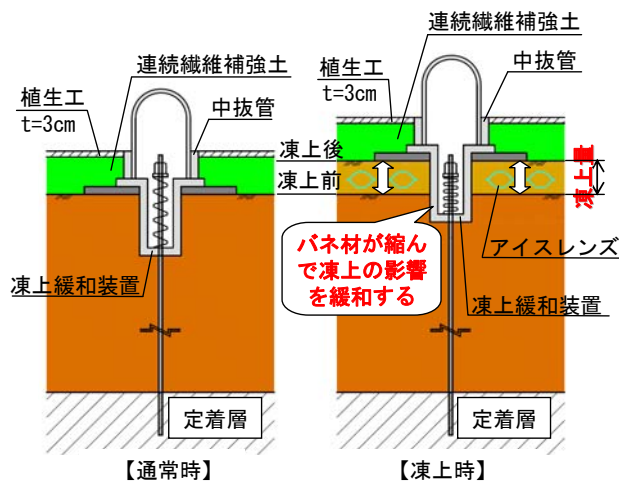
図-8 凍上緩和装置の原理

当該箇所は、既設法枠が変状(浮き上がり)などの経緯を考慮すると、ロックボルト材や独立受圧板の変形・破損が起りやすいと考えられることから、凍上によるロックボルト材や独立受圧板への影響を緩和させることが望ましいと判断した。

これらのことから、凍上変位を吸収することを目的とした凍上緩和装置を、ロックボルト頭部に設置することとした。

ここで、凍上緩和装置による凍上変位吸収は、**図-8**に示すように、バネ材の伸縮効果により凍上変位を吸収する構造原理である。

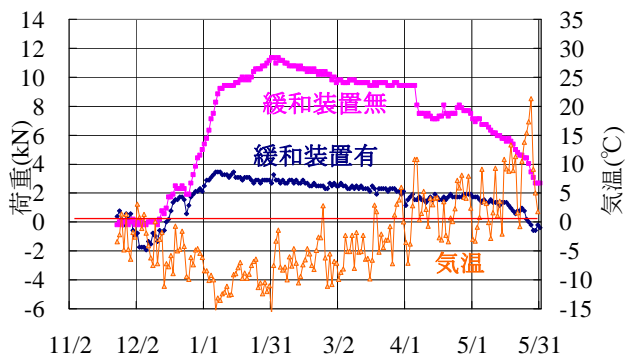
図-11 ロックボルト抑止工頭部荷重

ロックボルト頭部荷重の時系列推移を図-11 に示す。気温が零下となりはじめる 12 月中旬から徐々に荷重が増加しており、12 月下旬以降において、凍上緩和装置の有無による差異が認められる。凍上緩和装置を設置している場合は最大 4kN 以内の荷重で推移しているものの、凍上緩和装置を設置していない場合は最大 12kN 程度の荷重であり、最大で 9kN 程度の荷重軽減効果が認められた。これは、法面表層が凍上によって変形するものの、凍上緩和装置がロックボルトへの過度な荷重増加を抑制していることを示している。

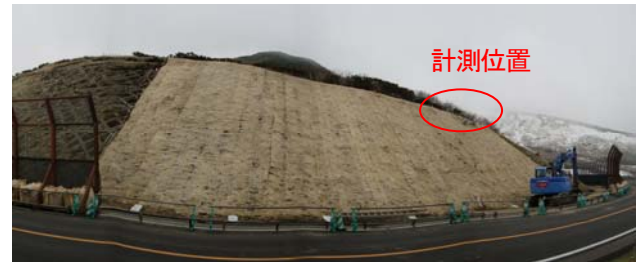
写真-9 復旧状況全景写真

現段階において、対策後の法面に変状は確認されていない。また、計測データからは、凍上緩和装置の効果が確認されている。
