津波漂流物対策施設の効果について

— 東日本大震災を経験して —

港湾空港部 港湾建設課 ○菅原 健司
帯広開発建設部 築港対策官付 鈴木 孝信
室蘭開発建設部 浦河港湾事務所 佐藤 朱美

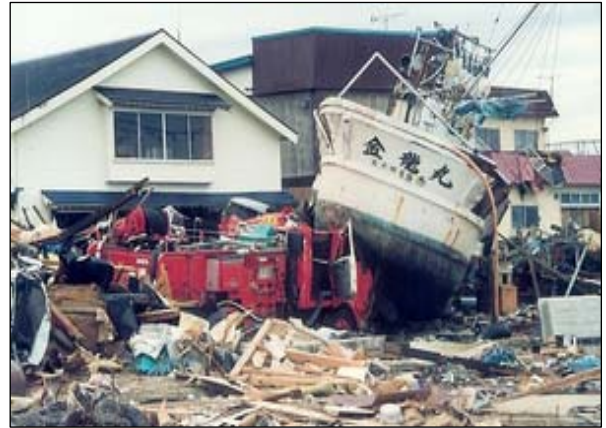
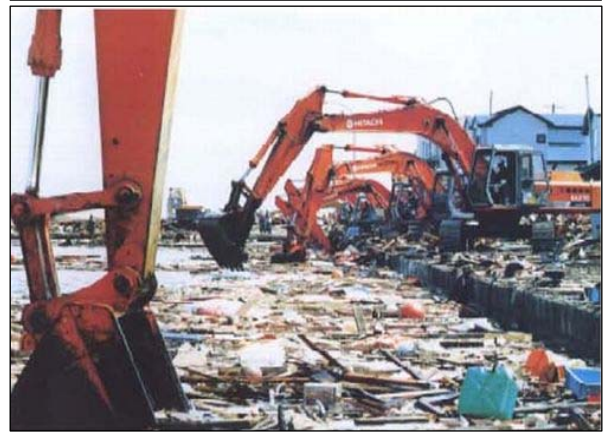
写真-1 津波漂流物による被害の例(北海道南西沖地震時)

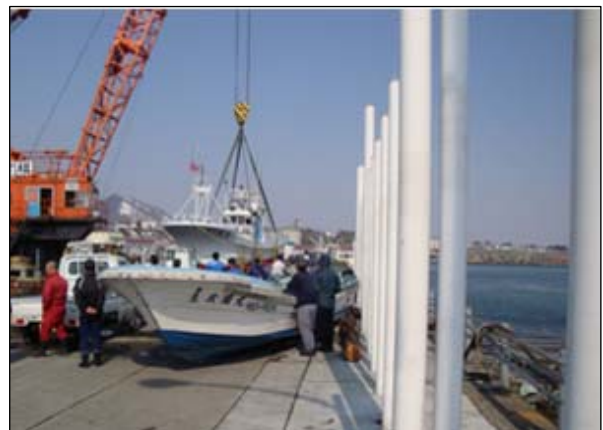
十勝港南地区の危険タンク側では、設計浸水深を、G.L.+1.0mとしており、船揚場側では、G.L.+3.1mとして設計されているが、実際に来襲した津波高さは、気象庁の現地調査により、G.L.+1.2mの高さが確認されている。危険物タンク側の施設では、想定していた浸水深よりも0.2m程度越えていたものの、漂流物による被害は確認されていない。船揚場側では、写真-6に示すように、係留していた漁船が津波により流出したが、当該施設により捕捉され、被害の拡大を未然に防ぐことが出来た。しかし、当該施設が整備されていない箇所においては、上架されていた漁船が多数津波により転倒や流出するなど、津波漂流物対策施設の有無による被害の差が顕著に見られた。さらに、設計漂流物としては、小型の漁船であったこともあり、本施設自体も支柱などが変形することもなかったことから、本施設の構造設計の妥当性も検証出来たと考えられる。

写真-6 津波漂流物の補足状況の例（十勝港）

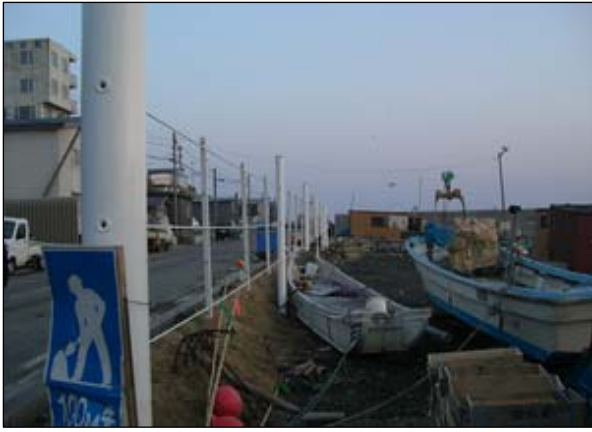
えりも港では、設計浸水深をG.L.+1.7mとして設計されているが、実際に来襲した津波高さは、現地調査により、G.L.+1.0m程度の津波痕跡高を確認しており、写真-7に示すように、物揚場の背後用地に上架されていた漁船や漁具等が津波により流出したものの、当該施設により捕捉され、漂流物の衝突被害や背後道路の交通傷害を未然に防ぐことが出来た。また、津波の引き波時には、道路

写真-7 津波漂流物の補足状況の例（えりも港）

に駐車されていた軽トラックについても、当該施設によって捕捉された報告が挙げられており、港内泊地への流入を阻止出来たことから、港湾機能障害を未然に防ぐことが出来た。
