既設落石覆道の現況調査について

(独) 土木研究所寒地土木研究所 寒地構造チーム ○山口 悟
西 弘明
今野 久志

本研究では、既設落石覆道の劣化・損傷状況と補修・補強技術を体系的に取りまとめることおよび落石荷重の評価検討における参考資料とすることを目的として、現地における覆道の上に設置されている緩衝材の状況ならびに覆道本体の劣化損傷状況を把握するための調査を実施した。

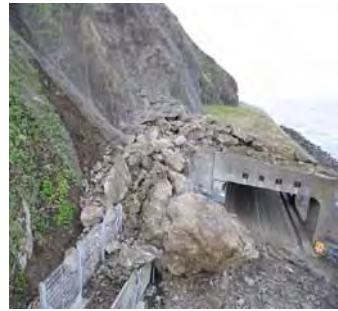
写真-1 落石による道路災害例(2008)

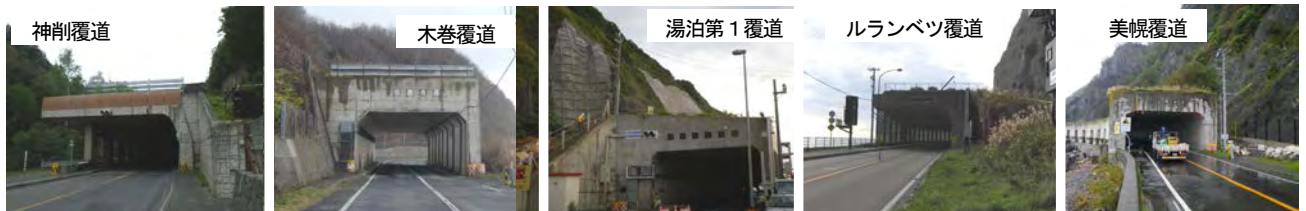
写真-2 各覆道の全景

写真-2は、各落石覆道の全景写真である。写真-3は覆道上の緩衝材状況である。写真-4~6は緩衝材の状況写真である。

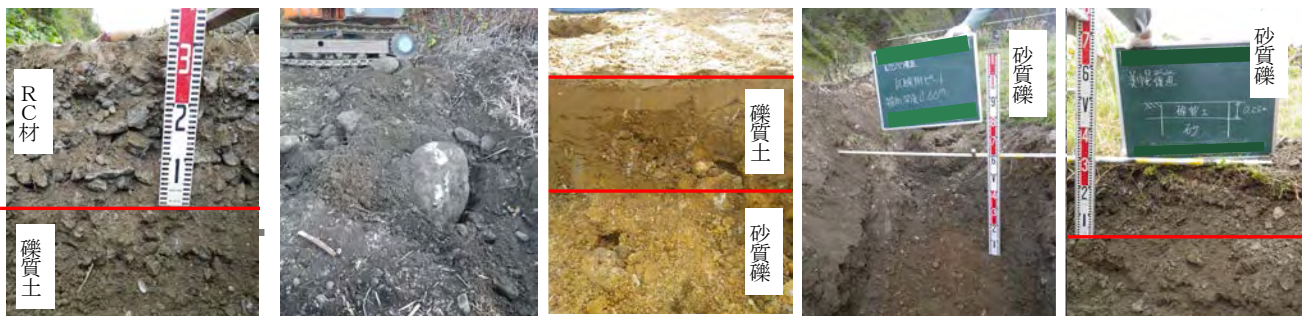
写真-4 緩衝材の内部状況

(b) 木巻覆道は地表より50cmまでは、写真-6に示すように、φ200mm程度の石が多く、また、内部には写真-4に示すように、φ1m程度の礫が混入していた。

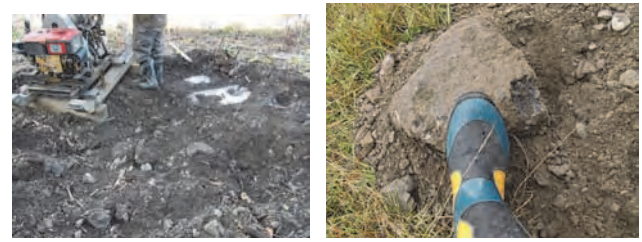
写真-6 緩衝材の状況

(e) 美幌覆道は地表より25cmまでは最大礫径75mm程度の礫質土が主体であるが、所々に写真-6に示すようなφ200mm程度の礫が混入する。また、以深50cmまでは礫まじり砂が主体となっていた。

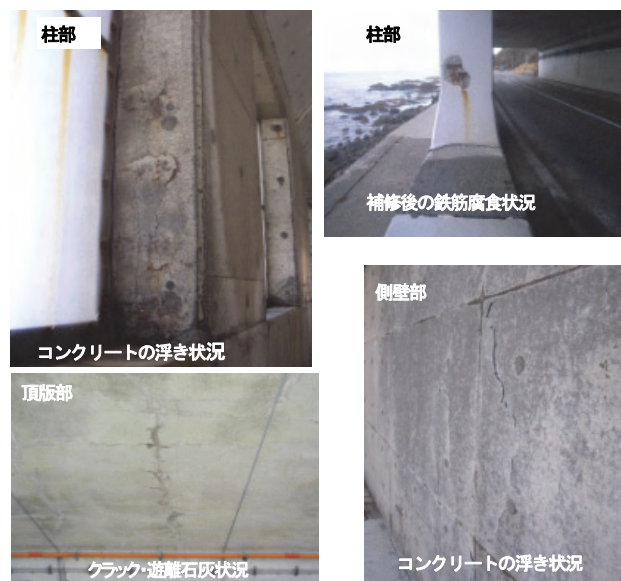
写真-7 日本海側の覆道の損傷状況

写真-7 は日本海側の覆道の損傷状況であり、上述のように部位別に変状が多く発生していたのは柱部で、鉄筋露出や錆汁に観られる鋼材の変状も太平洋側の覆道より多かった。また、写真右上のように補修された箇所においても、鉄筋の腐食により剥落している状況が見られた。

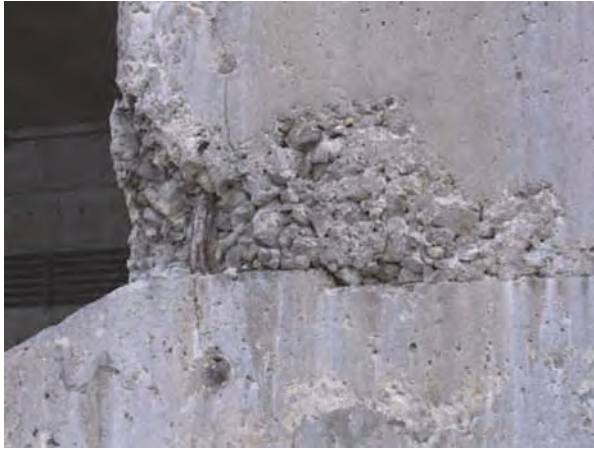
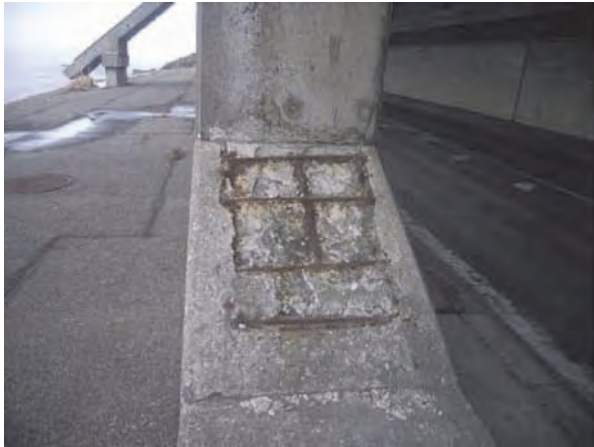
写真-8 覆道柱部の損傷状況（鉄筋露出）

写真-8 は、日本海側の柱基部の鉄筋の一部が露出している状況である。上の写真は施工時の施工不良によるものと思われるジャンカ箇所、下の写真は鉄筋かぶり不足の箇所のコンクリートが剥離し、鉄筋が露出している状況である。

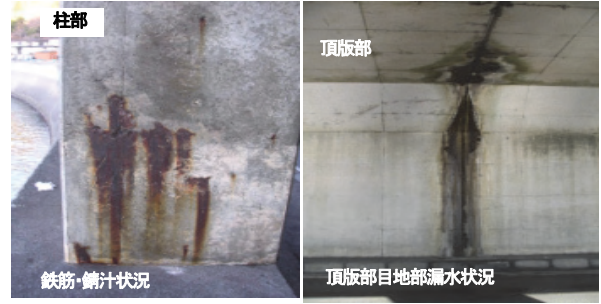
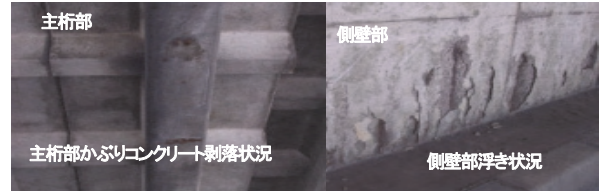
写真-9 太平洋側の覆道の損傷状況

写真-9 は太平洋側の覆道の損傷状況である。コンクリートの浮きや剥離のほか、写真右上のように頂版目地部に漏水が発生している状況も見られた。

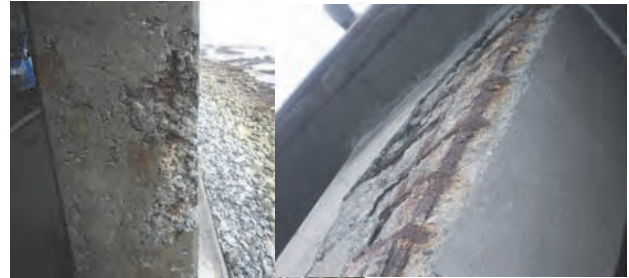
写真-10 過去の点検記録に記載の損傷状況

写真-10 は過去の点検記録に記載されていた写真である。現在、この箇所は補修済みとなっているがどの様に補修をしたのが重要であり、今後このような、補修・補強について調査取り纏めを行う予定である。
