東日本大震災における釧路道路事務所の対応

—津波による通行規制状況と旭アンダーパスの道路復旧作業について《自由課題》—

釧路開発建設部 釧路道路事務所 第1工務課 ○田中 啓之
櫻井 拓之
佐々木秀彦

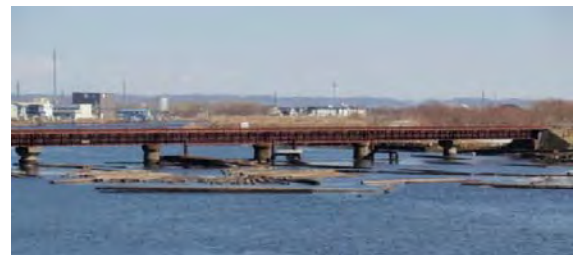
- ② 釧路川に流出した貯木場の木材 (図2-2)

図2-2 釧路川に流出した木材

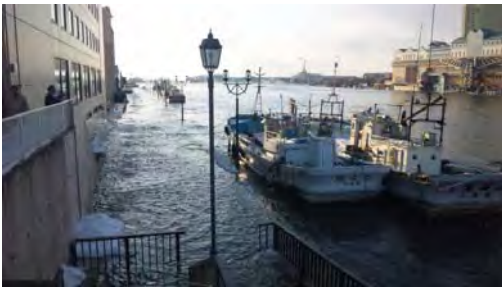
③ 釧路川幣舞橋付近が水位上昇で冠水（図2-3、図2-4）

図2-4 冠水時

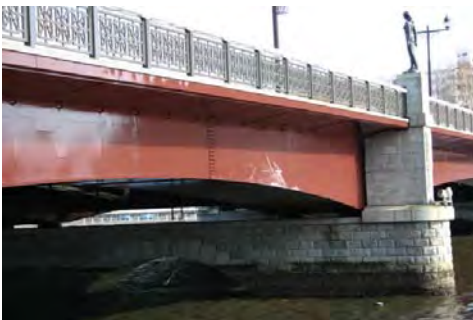
① 津波により流された船が幣舞橋に衝突し橋桁が損傷。（図3-1）

図3-1 幣舞橋の船衝突による損傷

- 幣舞橋 (ア) 幣舞橋高圧受電設備
- (イ) 幣舞橋塗装剥離箇所
- 旭アンダーパス (ア) 排水ポンプ
- (イ) ロードヒーティング
- (ウ) 舗装
- (エ) 照明設備

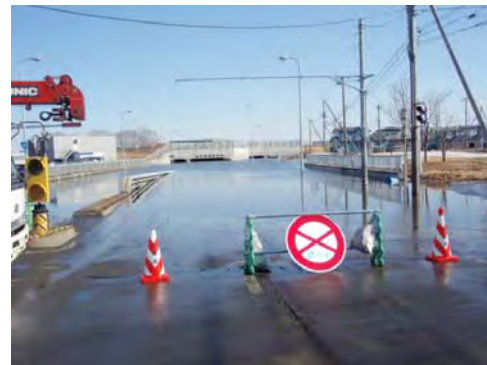
② 釧路川の水位上昇で旭アンダーパスが冠水（図3-2、図3-3）

図3-3 冠水時

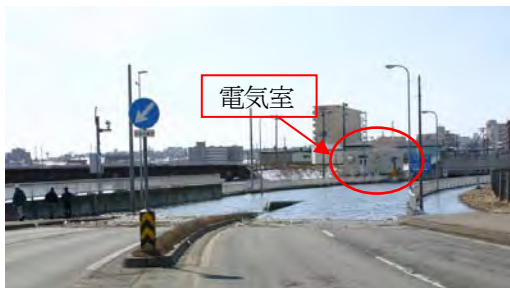
水の流入は釧路川から全体的に流入したと考えられる。河川からの流入によりアンダーパスボックスカルバートが冠水し、電気設備、排水ポンプが損傷し機能不全となった。（図5-1～図5-3）

図5-2 旭アンダーパス終点側冠水状況

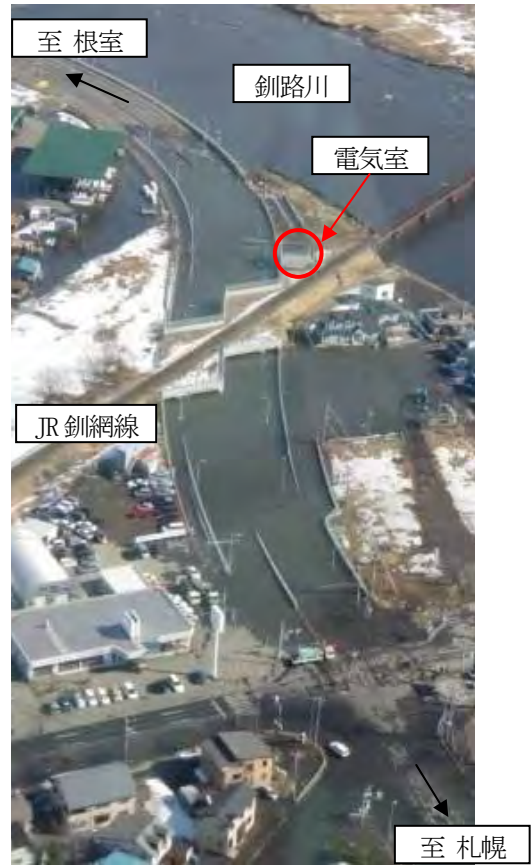
図5-3 旭アンダーパス冠水状況航空撮影写真

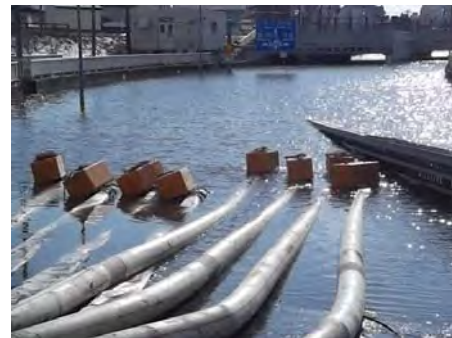
図5-4 排水ポンプ設置状況

流入水はアンダーパスのボックス上面付近まで達して排水作業は難航した。排水ポンプ（7.5 m³/min）を8台設置し排水作業にあたった。（図5-4～図5-6）

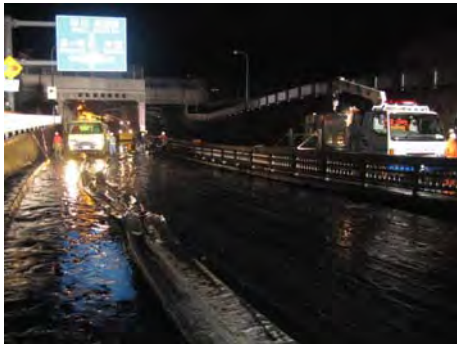
排水作業が進むにつれて路面状況が確認できるようになった。流入水とともに汚泥も流れ込んでおり路面には大量の汚泥、ゴミ等が堆積していた。(図5-6)

図5-6 汚泥体積状況

散水車、ホイールローダにより路面汚泥の除去作業を開始。(図5-7、図5-8)

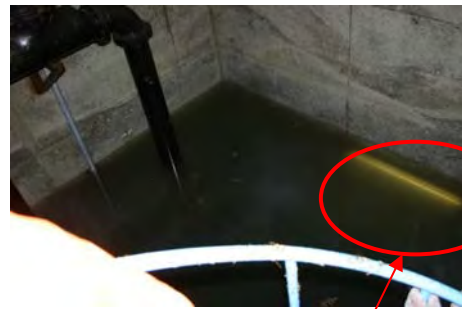
路面清掃作業と同時にポンプ排水槽、雨水桝の清掃を行った。排水槽には多数のゴミが浮遊しており清掃は難航した。(図5-9～図5-14)

図5-10 ポンプ室浸水時

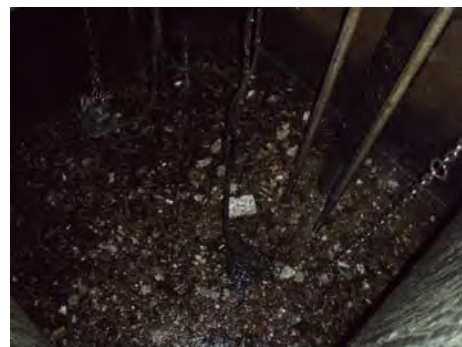
図5-12 排水槽浸水状況

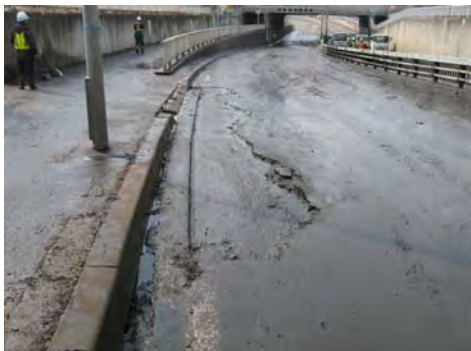
流入水により舗装が剥離したため舗装復旧を行った。

図 5-15 舗装損傷状況

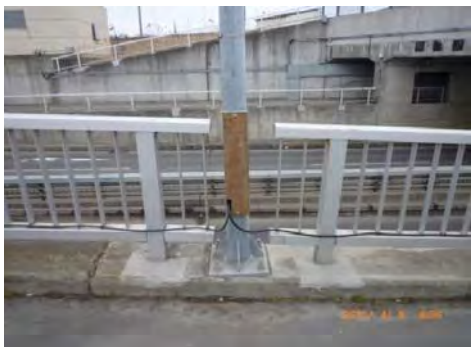
図 5-17 道路照明仮配線状況

浸水により損傷した電気設備を仮復旧した。
