# 仮締切兼用鋼管矢板基礎における 被圧地下水対策について

## — 当別バイパス 札幌大橋 —

札幌開発建設部 札幌道路事務所 第1工務課 ○西辻 慶一  
生出 信二  
久保田 良司

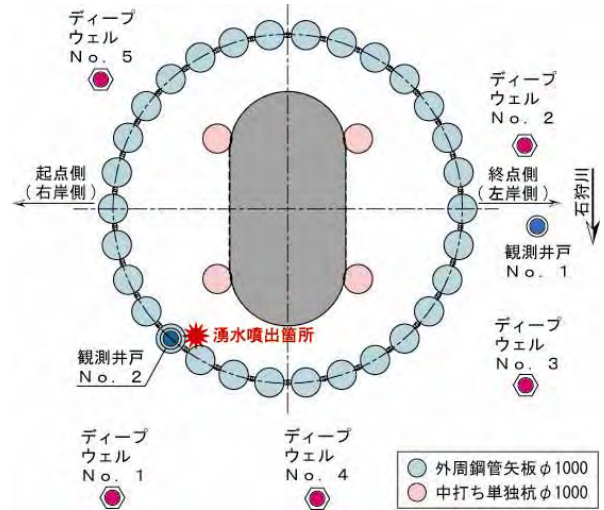
図-4 湧水発生状況

P5橋脚の施工では、まず鋼管矢板及び中打ち単独杭を打設し、継手部の止水処理を行った。その後、井筒内部の掘削に先立って、観測井戸における水位が掘削予定深度まで低下した段階で井筒内部の掘削を実施した。その際、外周に打設した鋼管矢板周辺の掘削底面から約6 m<sup>3</sup>/minに及ぶ多量の湧水が発生した。（図-4）

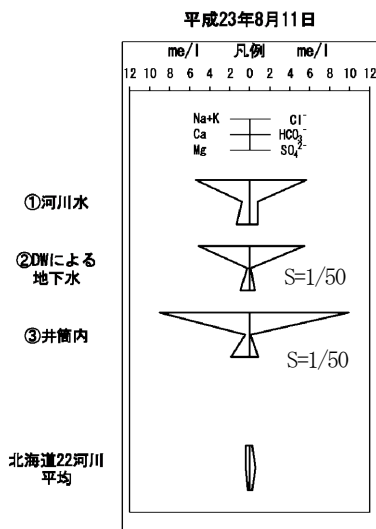
図-5 ヘキサダイアグラム

- 水質分析結果より、以下の傾向が得られた。(表-2)
- 井筒内水の水温は中間的な値を示しており、水温のみによる発生源の特定は困難である。
  - 含有する6つのイオン成分比率を多角形のチャートで示したヘキサダイアグラム(図-5)によると、

河川水は塩水くさびの影響と考えられ、地下水は洪積世以前が海底であったことによる影響を受けてNa<sup>+</sup>とCl<sup>-</sup>が突出した盃状の形状となる。

- 中でも、成分濃度および分布性状は、②地下水と③井筒内水が同様な傾向を示している。

従って、水質に着目した場合、井筒内で生じた湧水が地下水に由来するものである可能性が高いと考えられる。

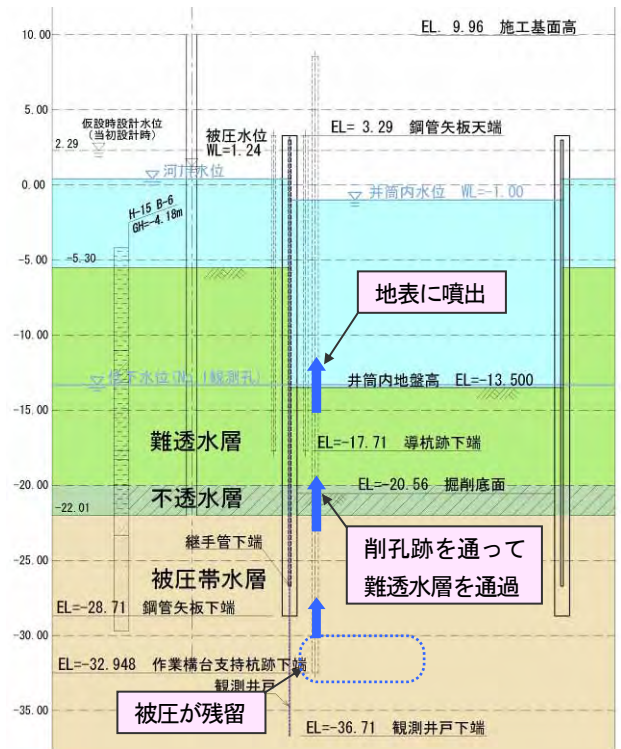
図-6 湧水のメカニズム

以上の検証結果より、本事象の主要因は被圧帯水層内に残留していた被圧地下水が作業構台支持杭跡等の透水性の高い箇所を通過して地表まで噴上げたことによるもの

である可能性が高い。また、鋼管の建て込み時に用いる導杭や観測井戸の施工などについても、地盤の局所的な緩みの要因となり得ることから、これらの影響が組み合わされて発生した可能性もある。

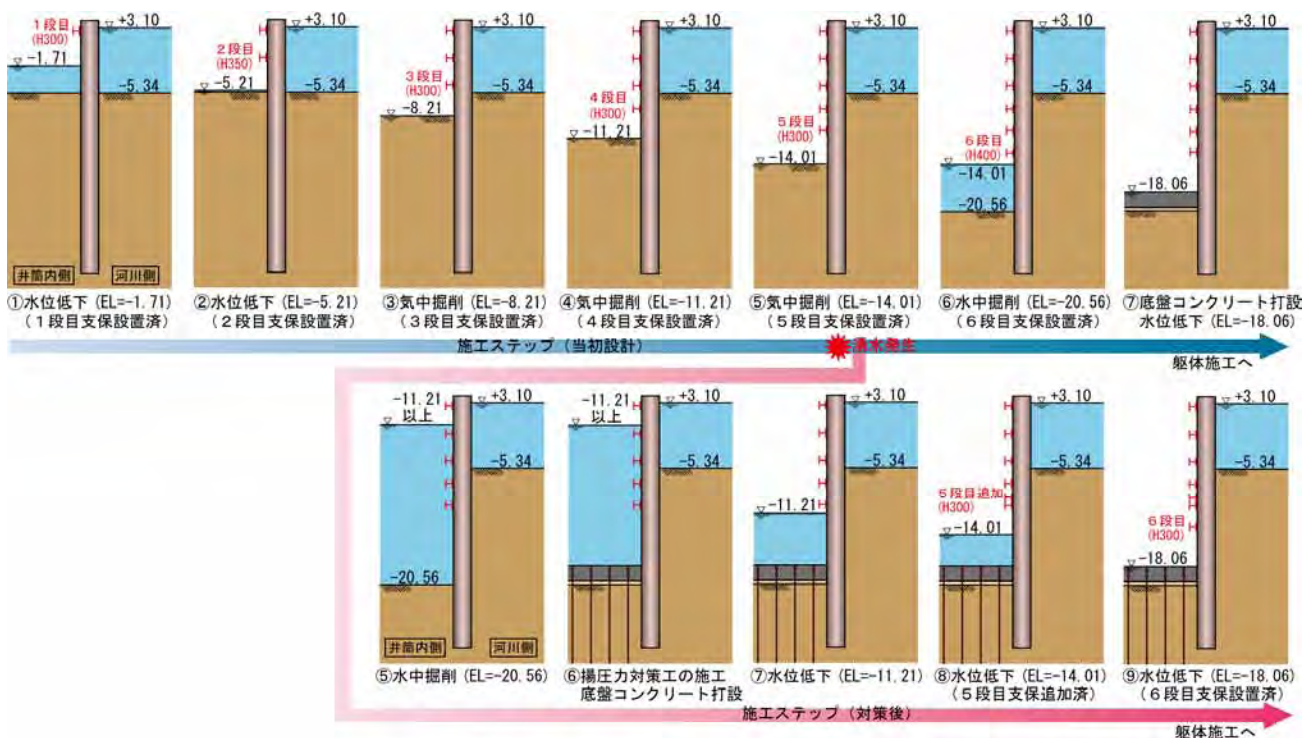
図-8 施工ステップ

当初設計では、支保工の設置ステップに合わせて井筒内部を気中掘削し、その後水中掘削を行う気中水中併用掘削を採用している。しかし、第5ステップの支保工（6段目）の施工直前に本事象が発生したため、第6ステップにおける計算上の予定水位まで井筒内水位を下げると、更なる湧水の発生により基礎構造の支持機能に影響を及ぼす恐れがある。

既設腹起しの円環座屈（円形に平面配置された形鋼が楕円形となるように座屈変形する状態）及び腹起しの曲げ応力度に関する照査結果を表-5に示す。当初設計では最下段の腹起しに荷重が集中していたが、施工ステップの変更により、底盤コンクリートの施工直前となる5段目の腹起しに荷重が集中して既設腹起しの曲げ応力度が不足する可能性がある。そのため、既設腹起しの上に重

ねて腹起しを2段配置とすることにより、許容値内に収めることが可能となる。
