浦河港における防風対策施設の整備について

室蘭開発建設部 浦河港湾事務所 工務課 ○安永 健太
松本 浩史

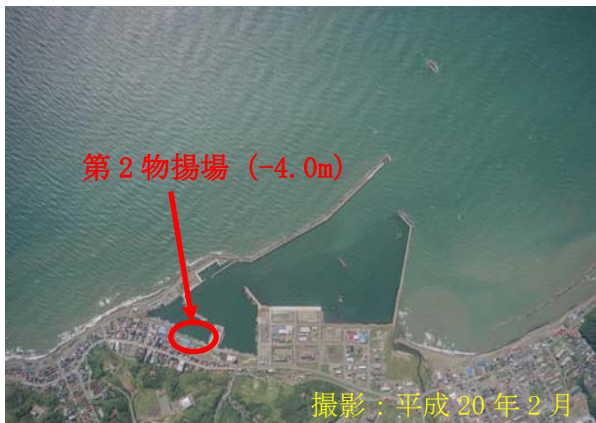
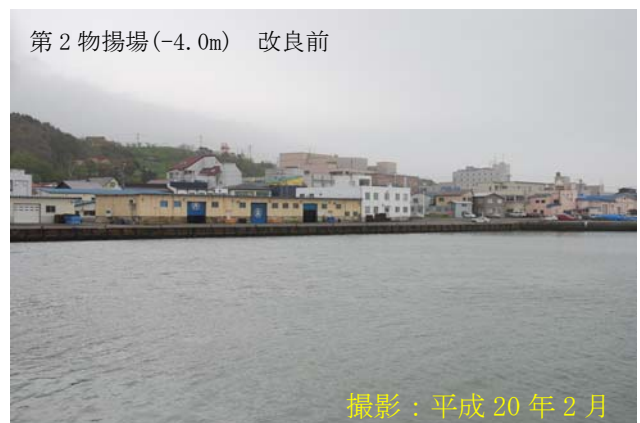
図表-2 改良前の施設全景

第 2 物揚場 (-4.0m) 改良前

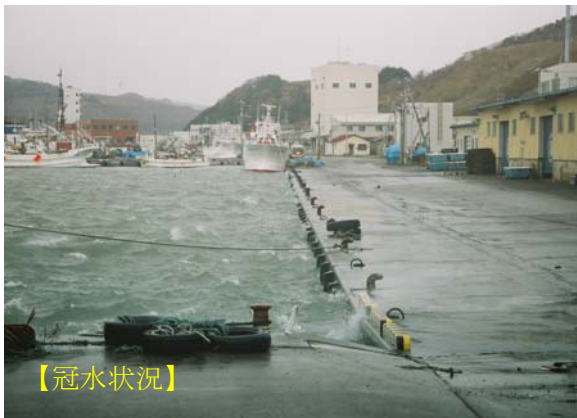
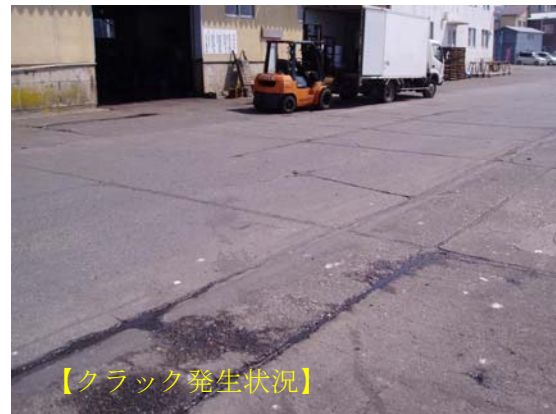
図表-3 改良前の施設状況

地震による地盤沈下で施設全体が沈下し、冠水する状況が見られた。また、物揚場エプロンにクラックが多く発生しており、上部工の一部に欠損が見られた。ただし、本体コンクリート強度は基準値を上回り、目視結果でも破損等は見られなかった。

① 上部工の嵩上げおよびエプロン舗装の打ち直し

施設全体が沈下しており、荒天時には冠水することから全延長に渡り上部工の嵩上げを行う。改良後の天端高さは近隣の施設天端に整合するように+2.2mとする。また、エプロン舗装には陥没が一部見られ、クラックの発生も見られたことから、上部工の嵩上げに併せて撤去新設を行う。

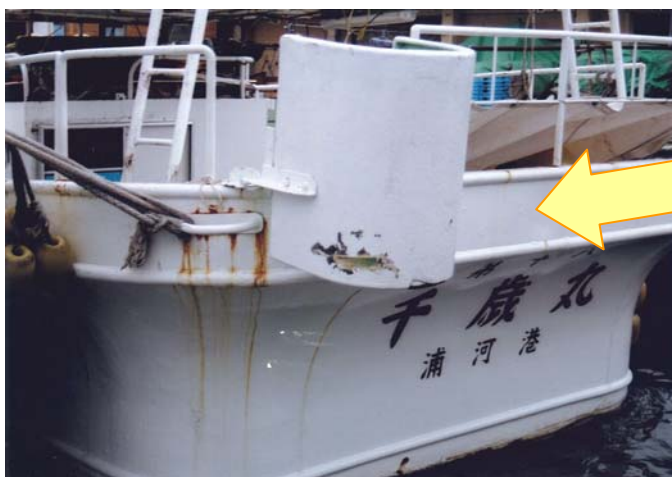
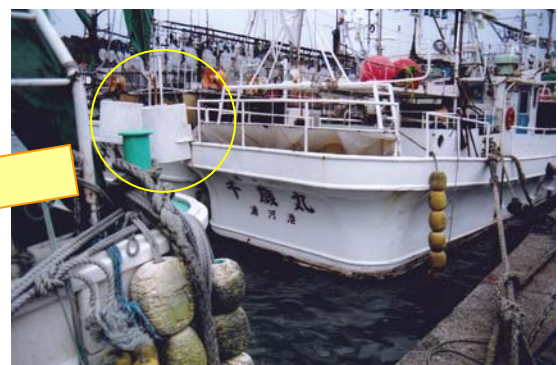
図表-6 風浪被害状況

第 2 物揚場 (-4.0m) は、大正 10 年に -2.5m 物揚場として建設された後、昭和 56 年に現在の -4.0m 物揚場へ改良された施設であるが、度重なる地震発生の影響から地盤沈下による施設天端高さの低下や老朽化により施設機能の低下が見られていた。また、荒天時・強風時に係留船舶の動揺による接触破損の被害や物揚場の冠水なども発生していた。

破損した船舶 (イカ漁船)

② 防風対策施設の設置

強風により陸揚げ作業に支障を来していることから、防風対策施設を設置する。

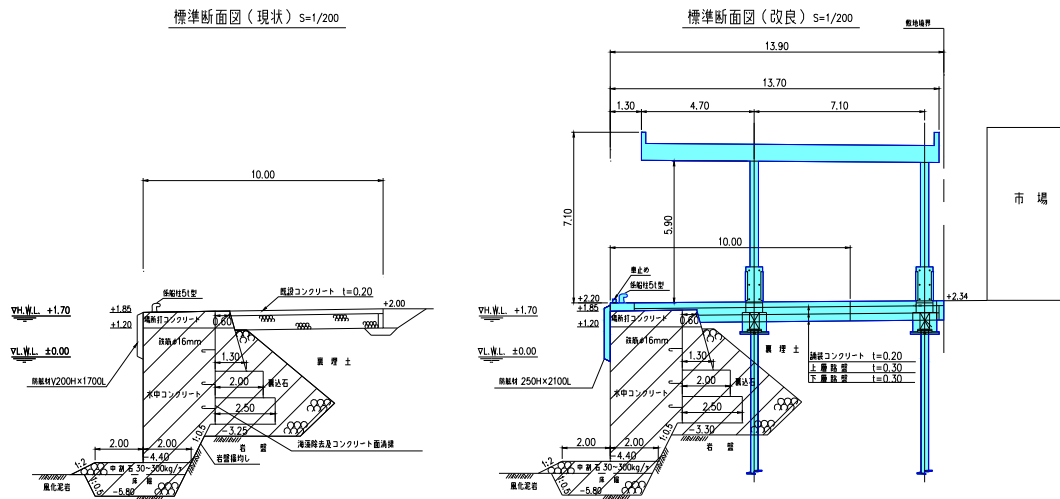
図表-7 標準断面図 (左:改良前、右:改良後)

度重なる地震による地盤沈下や近年の高潮位現象から、係船岸の天端高さの不足により荒天時には物揚場が冠水するため、施設天端高さの確保が求められた。また、強風より係留船舶が動揺して接触損傷するなどの被害が発生しており、風による船体動揺を防ぐための対策施設の設置が求められた。

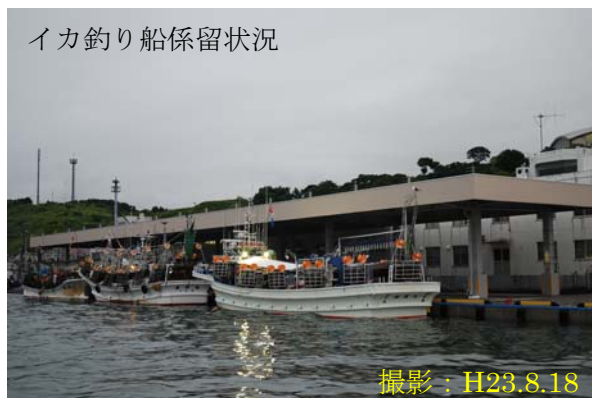
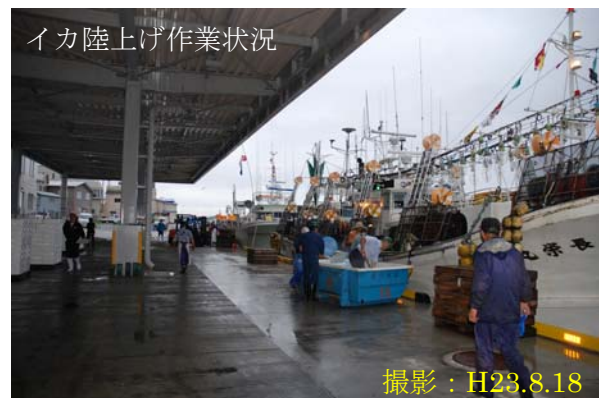
図表-18 利用状況 (イカ陸揚げ作業)

上部工の嵩上げ改良により施設の冠水がなくなり、防風対策施設の設置により船舶動揺が軽減され、接触による船舶損傷がなくなった。また、水産品の陸揚げを行う際には、降雨や降雪時には水産品の品質低下を防ぐために貨物をシートで覆う等の対策を実施していたが、防風対策施設の設置により、これらの作業時間が短縮され効率的な陸揚げが可能となった。
