# 寒冷地山間コンクリート構造物の スケーリングとひび割れが複合した凍害の調査

(独) 土木研究所寒地土木研究所 耐寒材料チーム ○田畑 浩太郎  
(独) 土木研究所寒地土木研究所 耐寒材料チーム 遠藤 裕丈

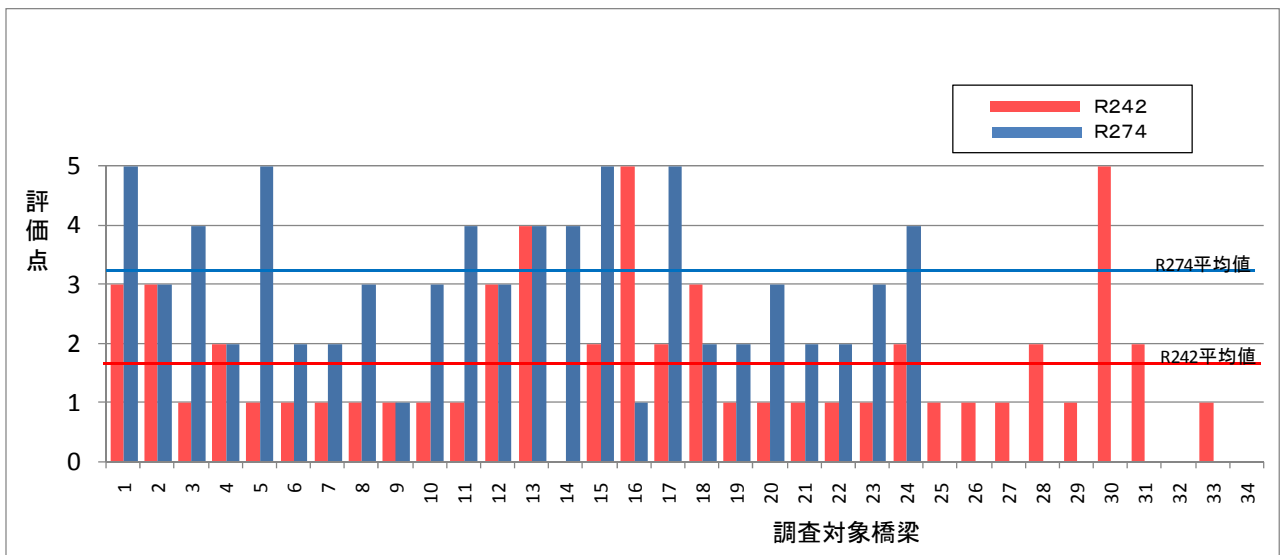
図-3 目視によるコンクリート表面の劣化状況

目視によるコンクリート表面の劣化状況の調査結果を図-3に示す。赤いグラフが凍害劣化度5エリア内の一般国道242号の橋梁で、青いグラフが凍害劣化度4エリア内の一般国道274号の橋梁である。

赤いグラフを見ると、評価点0の橋梁が3橋、評価点1の橋梁が18橋あり、全体の約6割を占めている。逆に評価点3以上の橋梁は2割しかない上、全体の平均値も

1.6点と小さく、全体的に橋台コンクリートの外観はさほど悪く無いと言える。一方、青いグラフに着目すると、評価点0の橋梁は無く、評価点が1の橋梁も2橋と少ない。逆に評価点3以上の橋梁数は全体の6割を越えており、評価点5の橋梁は4橋確認された。全体の平均値は3.2点、赤いグラフに比べると平均値は1点以上高い。

本調査においては、凍害危険度が高いエリアの橋梁より、凍害危険度の低いエリアの橋梁のほうがコンクリート表面の劣化度が大きい結果が示された。このことは、コンクリート表面の劣化程度は低気温や凍結融解日数よりも凍結防止材散布などの様々な環境条件に大きく依存する可能性を示唆するものの、調査箇所数が未だ少ないことから傾向の把握に向け、今後もさらにデータの蓄積を図る必要がある。

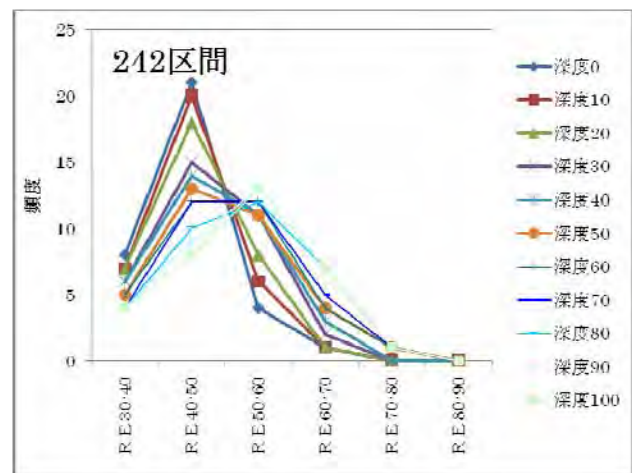
図-4 一般国道242号のヒストグラム

既往の研究<sup>3)</sup>を参考に、コンクリート内部における相対動弾性係数(RE)の予測下限値を調べた。図-4に一般国道242号、図-5に一般国道274号で調べた全ての調査データをもとに整理した深さ方向の予測下限値のヒストグラムを示す。この図では深さ方向の傾向が把握しやすいよう、折れ線グラフの形で結果を示している。さらに、架設後の経過年数による劣化程度の違いを確認するために、図-4、5のデータを橋梁の架設年度について西暦1975年以前と以後に分けて整理した。図-6に1975年以前に架設された橋梁の結果、図-7にそれ以降に架設された橋梁の結果を示す。なお、このグラフで表示しているのは全データの平均値である。グラフを見ると、どの深さにおいても一般的な耐凍害性の下限値とされる相対動弾性係数60%を下回っていることがわかる。このことはコンクリート表面のみならず、コンクリート内部の深さ100mm程度の範囲まで凍害劣化が進行していることを意味している。また、この傾向は架設後の経過年数によら

ないこともグラフから読み取れる。さらに、一般国道242号と一般国道274号では概ね同程度の傾向を示し、調査箇所の違いの影響も見られなかった。本調査の対象橋梁の立地環境は凍害危険度が4および5と高いことから、コンクリート内部の劣化は架設年度や路線環境の要素よりも凍害危険度が大きく影響していることが示唆される。また、これらの地区では、コンクリート内部では凍害が早期に発生、進展し、長期に亘ってこの影響が続く傾向にあることが本調査の範囲で確認された。
