平成23年度

# 小樽港北防波堤本体(斜塊部)の健全度について

小樽開発建設部 小樽港湾事務所 計画課 ○本田 達也  
中村 誠  
第1工務課 井元 忠博

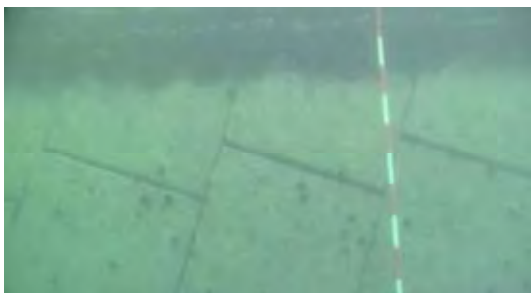
写真－6 斜塊ブロック (SP721.55)

映像記録、側面図、写真台帳を元に斜塊の状況を確認した結果、85ブロック中、83ブロックがc評価であり、全体の97.6%を占めることとなった。内容としては、特に損傷の見られないもの（写真－6）、細かい欠損（写真－7）、何かにこすられてできた損傷等（写真－8）といった軽微なものが大部分である。細かい欠損については、施工当時に製作・据付時に欠けたと思われる。こすられた痕についても、捨塊等の散乱もあることから、捨塊が斜塊に沿って移動してできたものと思われる。いずれも、健全度に支障をきたすレベルのものではない。

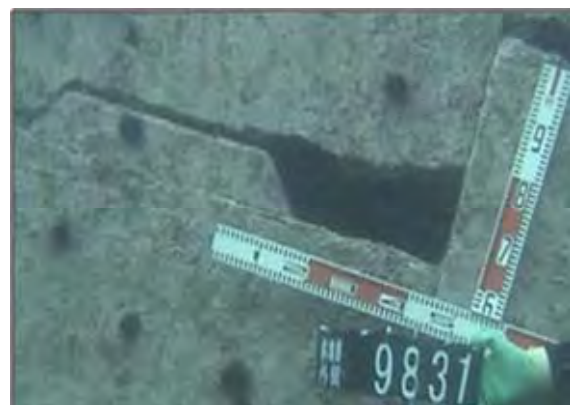
写真－9 斜塊ブロック (SP370付近)  
D=90cm

しかしながら、残る2ブロックについてはb評価であり、内容として表－4の「楔または凹凸に到達する欠損がある。」（写真－9）と「断面を貫通するひび割れがある。」（写真－10）に該当するものである。

だが、この欠損は、施工止め（毎年の工事終点部）の箇所であることから、施工当時の斜塊ブロック据付において、発生したものと思われ、後年において発生したものではないと推測される。なお、年次毎の調査箇所を図－5に示す。

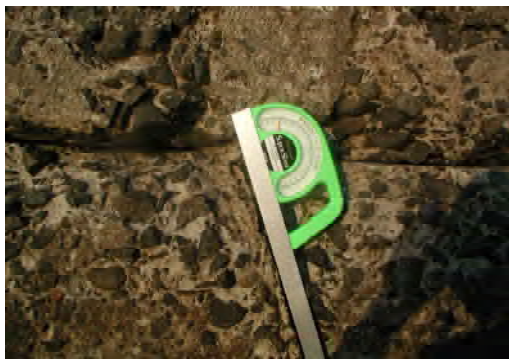
写真-11 簡易傾斜計を用いた測定状況

平成15年調査の結果では、70.5° ~72.5° の範囲であり、設計上の傾斜角度71.6° に対して約±1° の範囲にとどまっている。今回、映像解析を行って作成したCAD図をもとに、斜塊の傾斜角度(港外側)を計測した結果71.51° ~71.7° であった。現地測定の数値ではないとはいえ、ビデオ映像を元に、スケールを合わせて解析し作成したものであり、その計測値については十分な信頼性がある。

斜塊製作時の誤差、据付時の誤差を考えると、現在でも殆ど設計で想定した構造を保っていると判断できる。
