平成23年度

# コンクリート用水路の表面補修に係る 試験施工およびモニタリングについて(第1報)

札幌開発建設部 農業整備課 ○北村 英士  
会沢 義徳  
西田 真弓

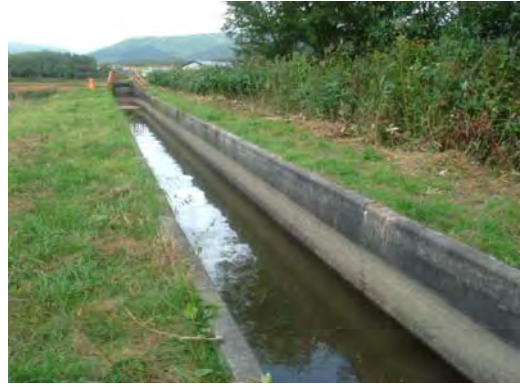
写真-1 試験施工箇所の状況（開水路）

劣化診断調査を実施した結果、開水路部においては、部分的に凍結融解によるポップアウト（写真-3）が表面から $3\sim 5\text{mm}$ 程度生じているほか、水路内面の摩耗が主な変状であった。分水門については、天端部の凍害によるコンクリートの剥離が著しく、コンクリート内部にまで劣化が進行している状況にあり、門柱部についてもスケーリングによる鉄筋露出（写真-4）が確認された。劣化部以外の本体は、非破壊検査においてコンクリートの圧縮強度は基準値 $21\text{N}/\text{mm}^2$ 以上を確保しており、中性化の進行は見られたものの、鉄筋の腐食度合は小さいと判断した。

調査結果に基づいた健全度評価より、開水路部および門柱部は進展期から加速期に移行する段階（補修レベル）、天端部は加速期から劣化期に移行する段階（補強レベル）と評価した。

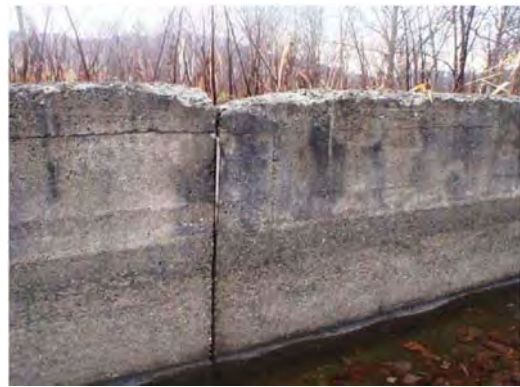
写真-3 開水路側壁天端のポップアウト状況

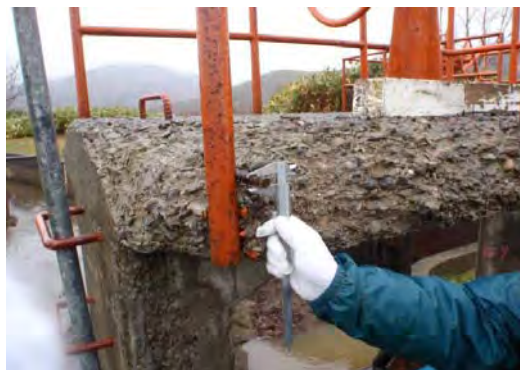
写真-4 スケーリングおよび鉄筋露出の状況（No.1分水門）

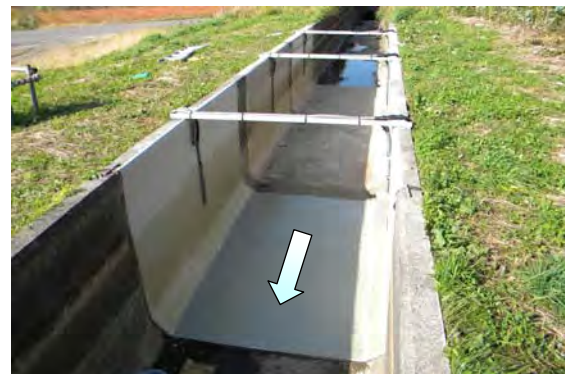
写真-3 モニタリング調査区間（開水路L=9.0m）

開水路においては、各補修工法ともに大きな変状は生じていない。分水門は、クリークライナー工法にひび割れおよびエフロレッセンスが一部生じていることを確認している。

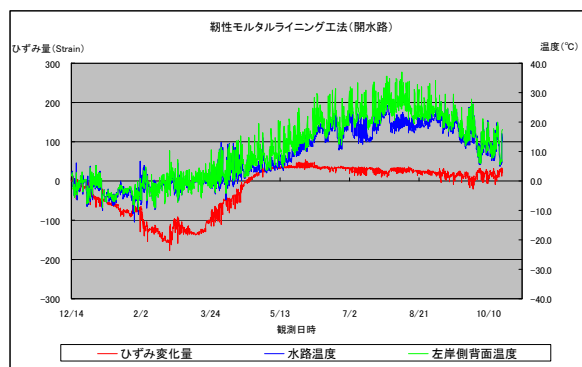
図-7 ひずみと水路温度の関係

各補修工法の特徴をみると、靱性モルタルライニング工法およびクリークライナー工法は、凍結融解が発生する0°C付近で温度が変化すると、ひずみ量は大きくなる。（図-7、図-8）一方、OM水路ライニング工法は、0°C付近のひずみ量は小さくなる。（図-9）この結果より、有機系であるOM水路ライニング工法は、温度変化による凍結融解の発生を低減できることが確認された。ただし、目視調査結果による各被覆材の劣化変状にほとんど違いはないことから、現段階での凍害に対する有効性について比較検証することは難しい。
