農業用管水路附帯施設の 補修工法の評価について

網走開発建設部 農業計画課 ○横木 淳一
山崎 耕司
菅野 徳久

農業用管水路の附帯施設である弁室等において、浸水・水没の事象に起因して弁体等の錆による劣化の進行が維持管理に支障をきたす状況になっている。原因究明調査の結果、雨水・地下水・結露の3つの要因であることが判明した。よって本報告では、浸水原因に対応した対策工法の検討結果及び試験施工の内容について報告する。

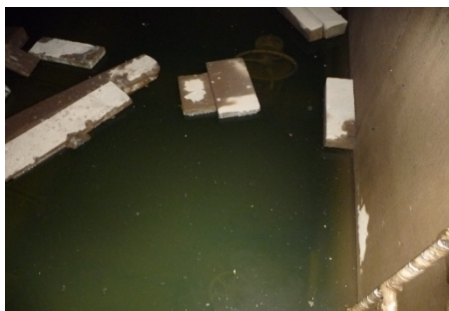
写真-1 水没状況

過年度の機能診断調査において、水没や浸水している弁室（写真-1）が多く確認されたことから、弁室内水位及び弁室外の地下水位や弁室の温度・湿度を計測することによって浸水原因の解明と対策工法の検討を行い、ストックマネジメント技術の向上のため、試験施工を行った。

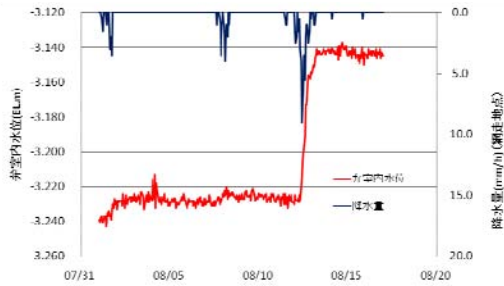
図-5 A排泥弁工の水位と降水量

A排泥弁工における調査結果を図-5に示す。弁室内水位は、降雨の無い期間においてはほぼ横ばい状態であり、まとまった降雨のあった8月12日前後において急激に弁室内水位が上昇している状況にあった。また、近傍アメダスによる降水量と弁室内水位の相関分析を行った(図-6)ところ、降水量と弁室内水位上昇量に高い相関性が見られたことから、本弁室における主たる浸水原

因は側壁天端と頂版下部の隙間を通る浸水であると判断できる。

側壁天端と頂版下面との接続部の間隙からの表面水の浸入は、現況地盤高が側壁天端より高くなっていることにより表面水の浸入を容易にしていること、また浸水防止のため施工されている水膨張性止水ゴムの機能低下が原因と考えられる。本来、水膨張性止水ゴムは、頂版と側壁に挟まれており、水が浸透するとゴムが膨張し止水する仕組みとなっているが、本施設では頂版と側壁が面的に接しておりゴムの膨張面が拡散してしまったことも原因の一つであると推察される。よって、浸水対策工法として、頂版と側壁の接合部に対して、「簡易目地補

修工」、「応力機能目地工」、「防水塗膜工」の3工法を採用した。

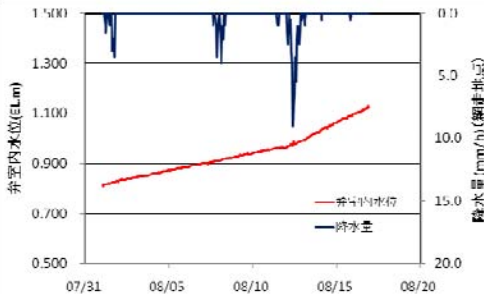
図-7 B排泥弁工の水位と降水量

B排泥弁工における調査結果を図-7に示す。本排泥弁の弁室内水位は、排水作業後も継続的に上昇している。また、地下水位も観測期間を通じて浸水痕跡のある打継ぎ目より高い位置にある状況であった。

また、A排泥弁工のように降雨に直接対応した弁室水位の上昇は認められず、他施設とは違った弁室水位の挙動を示した。このような結果から、本弁室における浸水原因は地下水の浸入であると判断される。

コンクリートの打継目からの浸入対策として、「水膨張性止水目地工」、「防水材注入工」の2工法を採用した。

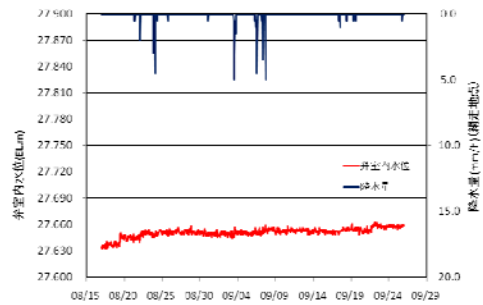
図-8 C制水弁工の水位と降水量

水位は、A排泥弁工のように降雨による上昇も見られず、B排泥弁工のような継続的な水位上昇も見られない結果となった。ただし、9月までの観測期間中には小刻みで断続的な水位上昇が見られ、10月以降にはこのような水位変動がほとんど見られなくなった。また、弁室内の湿度もほぼ100%で推移していた。

結露は、弁室内に対して高温で多湿な外気から供給された水蒸気が、弁室内の側壁等で露点温度まで冷やされその表面に発生(図-9)する。本弁室のコンクリートの壁面温度は弁室外の空気に対して露点温度以下になっていることからC制水弁工においては、結露による滞水が原因であると判断される。

結露を防止するには、弁室内空気とコンクリートとの断熱を図り、躯体と空気との接触を防ぐことで結露量を削減する必要がある。そのためには、頂版下面及び側壁内面、床版上面に断熱材を吹き付け、コンクリートの躯体と空気の接触を解消する必要がある。既存の頂版下面に貼り付けられていた板状の断熱材（ポリスチレンフォーム $t=100\text{mm}$ ）は、コンクリートとの密着性に劣っており、コンクリートと断熱材がはく離して隙間が生じており結露が発生している状況にある。

発泡ウレタンは、独立した気泡によって構成され、断熱材の中でも優れた断熱性を有している。また、密着性も優れており、対象物の素材及び形状を選ばない特徴がある。また、独立した気泡構造であるため水や水蒸気の浸入に対する抵抗性があり軽量で気密性も優れている。以上のような点から、断熱材には発泡ウレタンを採用し、コンクリート素地に吹き付ける工法とした。

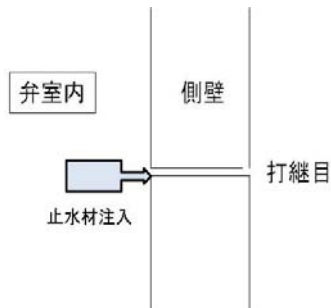
図-14 防水材注入工概念図

本工法の施工箇所は、ひび割れにおいて0.1mmから0.2mm程度の微細なひび割れに該当する。微細なひび割れに対する補修工法にはひび割れ被覆工法と注入工法がある。ひび割れ被覆工法は、微細なひび割れの上に塗膜を構成させ、防水性、耐久性を向上する工法であるが、地下水が側壁外面から浸透し、かつ地下水圧が作用する内面に塗膜を構成しても防水機能が発揮されない可能性がある。一方、注入工法の場合は、微細ひび割れに類似する継目部の防水効果が期待できる工法であると考えら

注入工法は、防水性および耐久性を向上させる目的のほか、使用材料によっては躯体の一体化を図ることも可能なためコンクリート構造物全般のひび割れ補修工法として普及している。止水材の選定にあたっては、施工性、耐久性、経済性を総合的に勘案し、無機質止水材を注入する工法を採用した。対策工の実施にあたっては、図-14のように無機質止水材を低圧で注入し止水を図る。
