# 排水機場における簡易診断調査手法の有効性検証について

帯広開発建設部 農業計画課 ○大西 肇  
国見 圭嗣  
小川 公彦

本報は、施設の診断技術に着目し、十勝地域の排水機場を対象に、基本とされている診断手法の他に有力であると思われる簡易診断調査手法（内視鏡カメラ診断調査）及び新たな診断手法（潤滑油鉄粉濃度診断調査）の作業性や健全度評価における有効性を検証したものである。

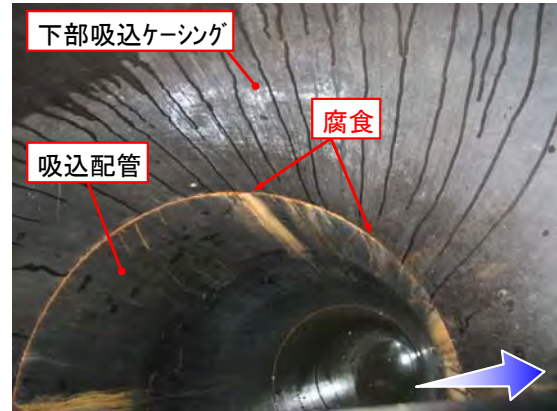
ポンプ内部は、内視鏡カメラ等によりはっきりと確認することができ、吸込配管と下部吸込ケーシングの接合面や上部吸込ケーシングと下部吸込ケーシングの接合面における軽微な腐食が確認された（写真-2）。また、インペラ表面には異常がなく、インペラ摺動側に軽微な腐食があることが確認された（写真-3, 写真-4）。更に、このカメラはモニター部に目盛りが表示されるため、インペラとケーシング間の隙間を計測することができ、その結果ギャップ寸法は正常と確認された（写真-4）。

写真-2 吸込管, ケーシングの状況

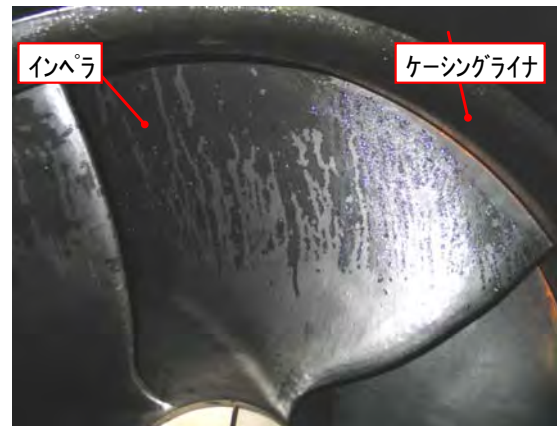
写真-3 インペラ, ケーシングの状況

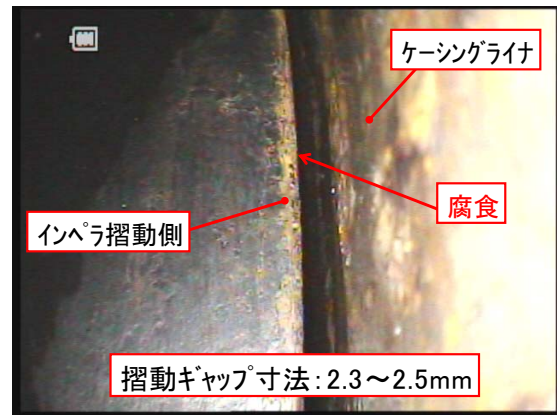
写真-4 インペラ摺動部の状況

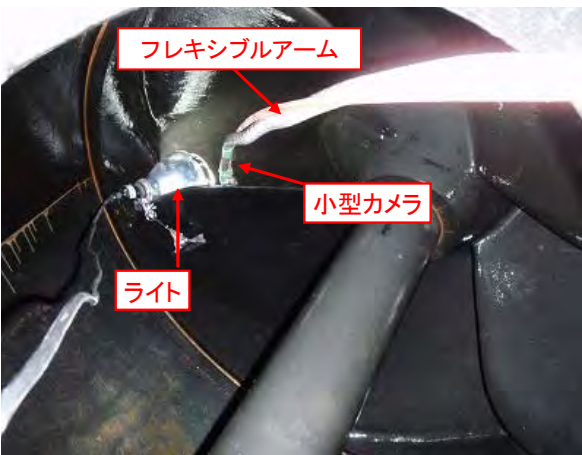
ポンプ内部は、後述のとおり利別排水機場と別のカメラを用いて調査を行ったが、ケーシング及びインペラ、主軸に損傷・ひび割れ・腐食等がないことがはっきりと確認できた(写真-6)。また、インペラ下流部の水中軸受は、満水検知器取付穴を開放しカメラを挿入することで、オイルシール部からのグリス漏れは見られないことが確認できた(写真-7)。しかし、開口部が小さく操作性がよくないため、上方からの確認しか出来なかった。

写真-6 内視鏡カメラ調査状況(洗浄後)

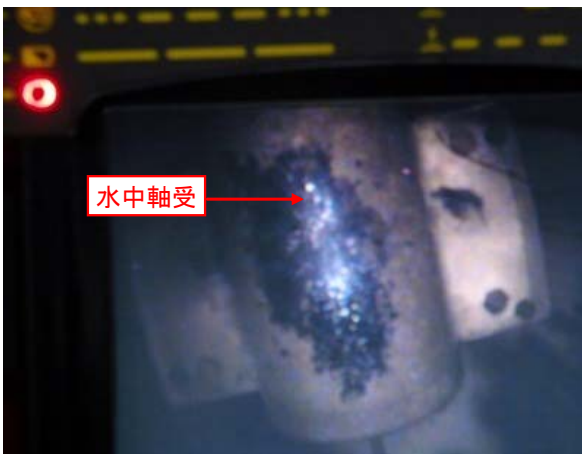
写真-7 水中軸受の状況

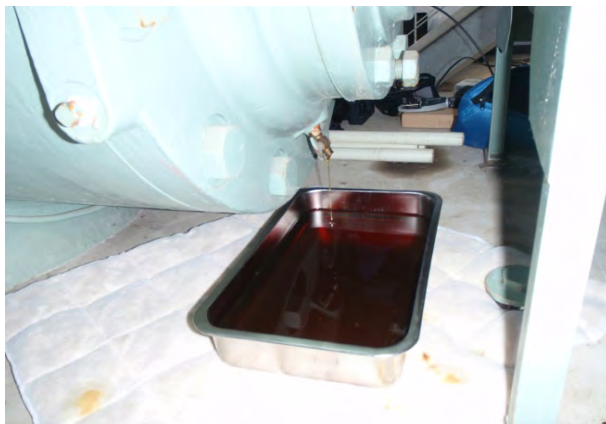
写真-8 外部軸受潤滑油採取状況

常値と考えられるが、利別排水機場の鉄粉濃度は114ppmであり注意値または異常値に該当する。しかし、対象ポンプは設置後12年間潤滑油の交換が無く、また運転時間が99時間と非常に短く一次診断でも特に不具合が確認されなかったことから、設置当初の試運転時に出たものが下部ドレン穴に溜まっていたものと考えられる。そのため、今回の鉄粉濃度からは、利別排水機場の軸受部の健全度評価は出来なかった。

そのため、排水機場における鉄粉濃度と軸受部の健全度に関するデータを蓄積し、濃度と変状の関係性を把握して評価基準を作成する必要があると考える。
