寒冷地における用水路の劣化と保全 －機能診断手法の提案と対策工法の評価－

とりまとめ担当 本局 農業水産部農業計画課
函館開発建設部
旭川開発建設部
(独)土木研究所寒地土木研究所

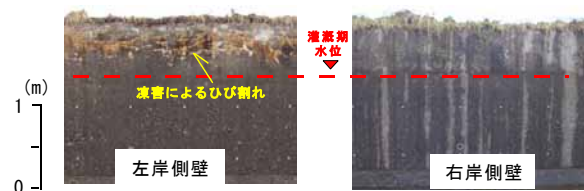
写真-1 観測箇所水路側壁の状況

調査地点は、剣和幹線用水路の和寒町内を流下する区間のうち、昭和49年に施工された掘込み形式の現場打ちフルーム水路区間である。水路断面は幅5.6m、壁高2.0m、部材厚20cmであり、左岸側壁内面が南西向き面、右岸側壁内面が北東向き面である。写真-1に示すように、この区間では左岸のかんがい期水位より上部（以下、気中部と称する）に長手方向のひび割れが、また天端にスケーリングが発生している。かんがい期水位より下部（以下、水中部と称する）および右岸側壁には凍害劣化はない。

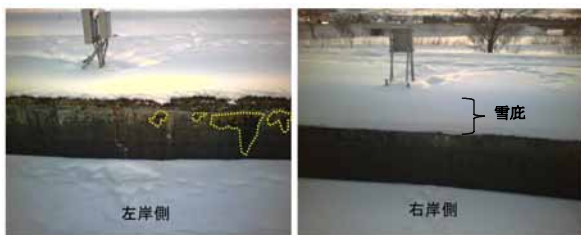
写真-2 平成23年2月3日17時の左右岸側壁の状況
(黄色破線内は側壁表面が濡れている箇所)

左岸側壁の背後の地下水位は年間を通して底版から上方30cm程度であった。それゆえ、本区間では図-3に示すような凍害劣化部への水分供給源は地下水ではなく、融雪水であると考えられる。側壁表面への融雪水の浸み出し状況の例を写真-2に示す。この写真は凍結融解回数が多い時期のもので、なおかつ外見上で融雪水の浸み出しが1日の中で最も多い17時のものである。左岸側壁では、ひび割れや天端からの融雪水の浸み出しにより、気中部を中心に濡れている。右岸では側壁表面の濡れはない。左岸側では2月中旬を過ぎると、融雪水の量がさらに増加し、水中部を含む側壁全面が濡れる。一方、右岸側では3月下旬に雪庇が落下し、側壁表面を融雪水が伝うようになるまで、側壁の濡れはほとんど生じなかった。

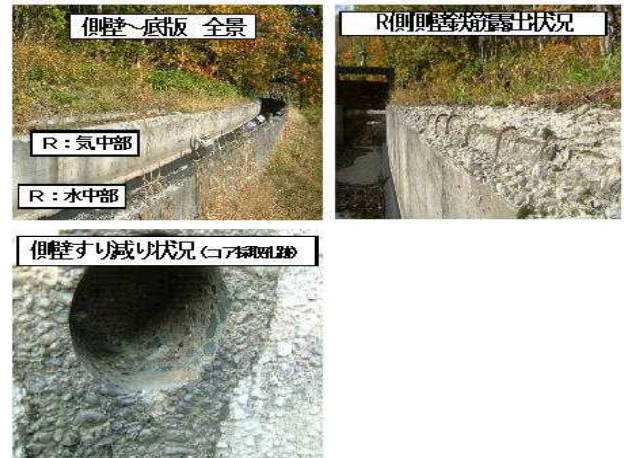
写真-3 劣化状況

現在、用水路は施工から約40年を経過し、写真-3に示すように経年劣化とともに凍害による劣化が進行しているものの、用水路としての機能上で大きな支障はない。

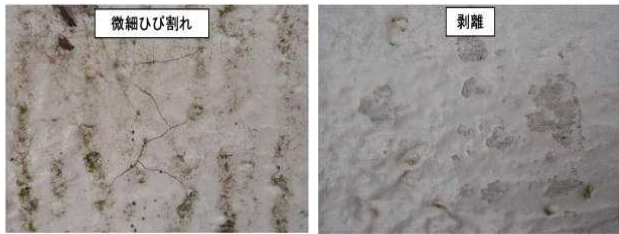
写真-4 PW工法の微細ひび割れと剥離

ラができ、凸部の塗装厚の薄い部分から乾燥収縮によるひび割れが発生し、拡大したと考えられる。

PW工法は、水路内面に厚さ2mmのコンクリート保護材を塗布し、既設コンクリートと保護材が一体化することにより摩耗から水路を保護するものである。本調査では、塗布材の表面に微細ひび割れ、剥

離が見られ、これらの変状は拡大方向にあり、既設コンクリートと保護材の一体化は完全ではないという結果であった。この要因として、下地処理不足が推定される。本工法は、脆弱部や不陸をなくし、均一に表面被覆を仕上げるのが通常である。しかし、本試験施工は、下地処理が十分に行われていない状態で施工していることから、対策工法の適性や有効性、妥当性の評価を行うことは難しい。評価するためには再施工する必要がある。

PW工法では、均一な表面被覆として仕上げるため、コンクリート表面の脆弱部は除去し、不陸は断面修復する必要がある。

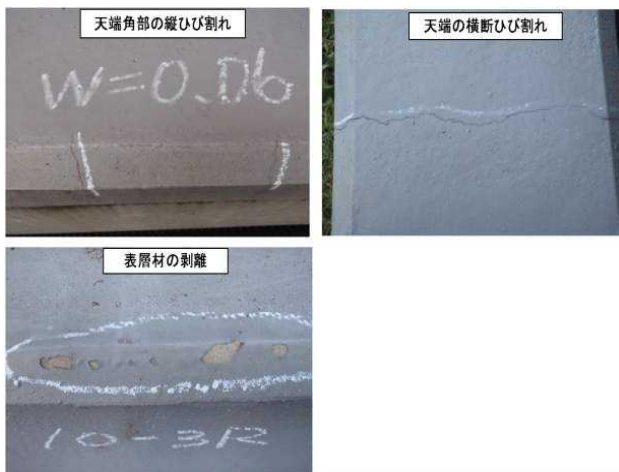
写真-5 レジンモルタル工法の変状

レジンモルタル工法では天端角部に幅0.1mm以下の縦ひび割れ、天端の横断ひび割れ、表層材の剥離が確認された(写真-5)。この要因として母材コンクリートに発生した乾燥収縮によるひび割れが表面被覆材に影響を及ぼしたことが推定される。しかし、表層だけに入ったひび割れの可能性も否定できないことから、今後ひび割れ幅を観察し、拡大が確認された場合、表層部分を剥がし、被覆層のひび割れの有無を確認する。

レジンモルタル工法は、平成23年秋から軽微なひび割れと剥離が発生し始めたが、表面強度および付着強度は十分な値が得られていること、内部剥離が検知されたがごく少数であることから、構造的な問題は無いと判断できる。今後、平成23年秋から見られた変状が進行するものかどうか観察を行うこととするが、変状が軽微であること、構造的な問題は無いことから補修工法として適していると評価できる。

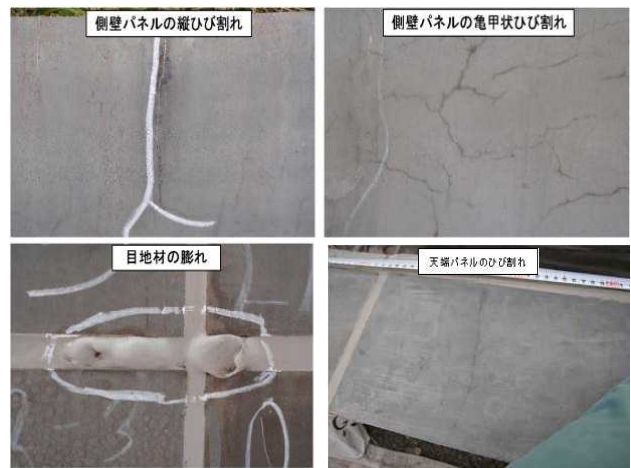
写真-6 高耐久性埋設型枠工法の変状

埋設型枠工法ではひび割れは拡大しておらず、また大きなひび割れへと進行しているものも確認されなかった(写真-6)。天端パネルに発生した横断方向のひび割れは、パネルとコンクリートの間に充填した接着剤の収縮による変形が、パネル下面に設置した高さ調整モルタルに拘束され、パネル上面に引張応力が働いたことが原因と推定される(図-11)。側面パネルの縦方向のひび割れは、打ち換えコンクリートの収縮による変形がパネル背面の突起により拘束され、パネル表面に引張応力が生じたことが原因と推定される。目地材の浮き、膨れ、剥離は拡大傾向にある。

埋設型枠工法では、本調査においてひび割れが発生したことを踏まえて、他地区において、天端パネルとコンクリートの間に充填する材料を接着剤から無収縮モルタルに変更し、側面パネルの背面突起を用いず鋼材による型枠固定方法に変更した。また、パネル厚も16mmから25mmに変更した。その事例では、ひび割れが減少し改善された。今後、本地区での継続的なモニタリングと他地区の今後の経過を把握した上で評価を行うべきであるとする。

高耐久性埋設型枠工法では、収縮による接着剤やコンクリートの変形を拘束しないような型枠固定方法を考えていく必要がある。

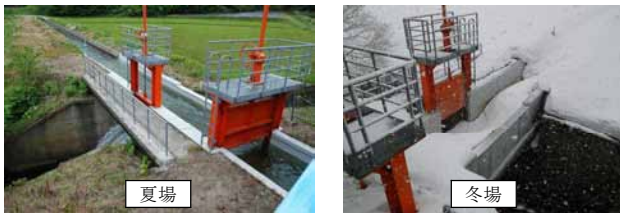
写真-8 1号水路橋補修後の夏場・冬場の状況

水路橋の監視にあたっては、夏場の流水作用や落水期の空水状態のほか冬場の積雪状態を踏まえ、環境作用が補修工法に与える影響を調査し、現時点で以下の結果を得た（**写真-8**）。

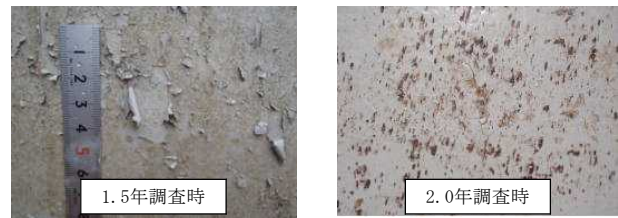
写真-9 1号水路橋側壁の塗装剥がれ部の変化

全ての試験工法で大きな変状は見られないが、1号水路橋の側壁R側の再塗装面では、下地処理の施工不良によるものと思われる「剥がれ」が部分的に発生している。

この再塗装面の剥がれは、2.0年落水後には河川原水の微粒土砂の付着により、目視による詳細な変状確認はできない状況にあるが、1.5年通水前と比べて剥がれの進行が停滞している可能性がある。（**写真-9**）。

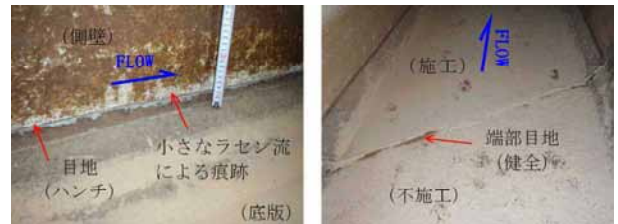
写真-10 工法境界部と端部の目地周りの状況（3号水路橋）

ゲート取付部では渦流れによる巻き込み作用、通水面ハンチ部では小さなラセン流による巻き上げ作用が発生していると考えられ、これらの水理的作用が目地や補修材に作用していると推測される流跡や痕跡が確認された（**写真-10**）。
