遮蔽性を有する道路付属物が 弊害となりうる昨今の事情 —一般国道334号における道路付属物の改善事例—

網走開発建設部 網走道路事務所 計画課 ○石塚 昌秀
工務課 工藤 賢一
荒川 大輔

斜里町日の出からウトロまでの海岸線を通る国道334号には、落石防護柵や鹿進入防止柵などの連続的な道路付属物が数多く設置されている。これらの構造物は、それぞれの目的に応じて役割を果たしてきたが、昨今、その遮蔽性が弊害となる新たな事情が幾つか聞かれるようになってきた。本報告では、これらに対して改善を試みた事例について紹介する。

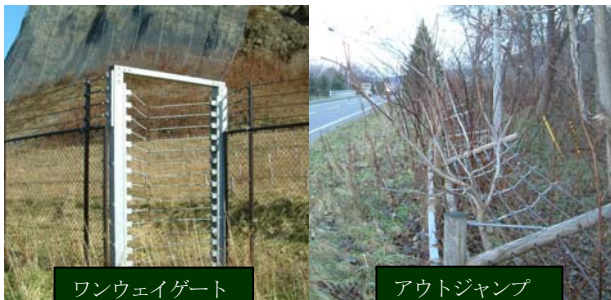
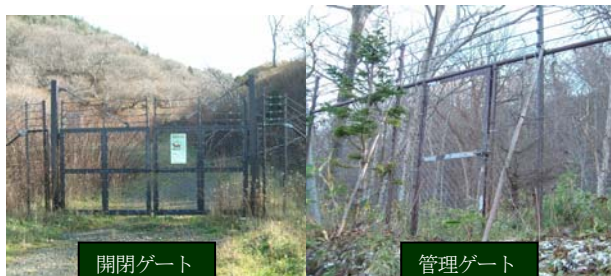
写真-2 通過機能を有する施設

鹿進入防止柵は、道路外との通過機能を有する施設として、鹿の自力脱出用のワンウェイゲートとアウトジャンプ、一般車両の出入り用の開閉ゲート、そして、人の出入りの為の管理ゲートなどを併設する事によって、道路内外との通過機能を確保してきた。(写真-2)

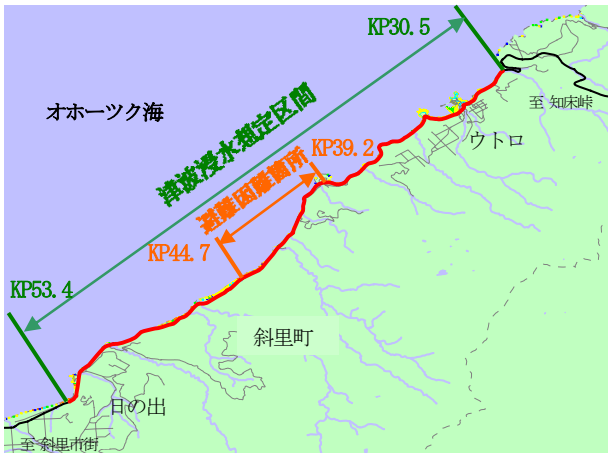
図4 津波浸水想定区間と避難困難箇所

もう一つ、鹿進入防止柵が弊害となる要因が見いだされた。海岸線を通るこの道路に津波が押し寄せた場合に、鹿進入防止柵は、道路利用者が高台に避難しようとする手段を著しく制限していた。例えば、20kmにも及ぶこの海岸線を走行中、中間に位置する区間内(kp39.2km~kp44.7km)で津波警報が発令されても、次項の式(1)では、避難可能距離が8.7kmとなり、安全な地域に避難す

やむなく車を捨て、山林を駆け上がらなければならなくなった避難者は、柵の開口部をひたすら探し、見つからなければ、高さ2.5mの鹿進入防止柵を乗り越える努力をしなければならない。

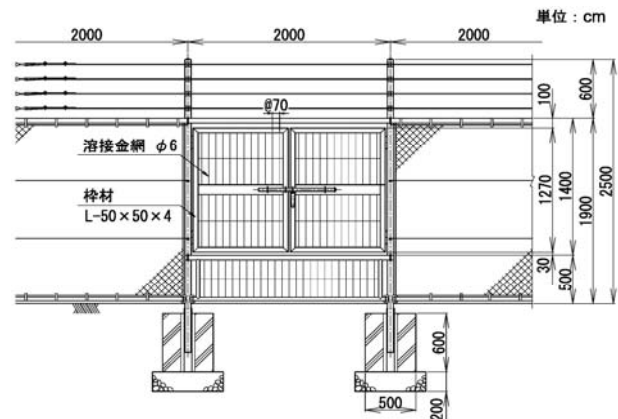
図5 増設した出入口

この2つの問題がほぼ同時期に聞かれ、出入口の増設が急務であると判断するに至った。出入口が増設されれば、道路管理上の面からもメリットはある。当区間では、何らかの理由で鹿が柵内に入り込み、脱出困難となるケースが希に生じる場合がある。この時、強制的な鹿の追出し作業が必要となるが、出入口があれば、追出し口としての機能も期待する事が出来、その数は多ければ多い程、容易で速やかに追出す事が可能となる。

増設にあたっては、まずは、鹿の捕獲に関わっている関係者らの意見を伺い、連続区間が長い所や狩猟頻度の多い所を重点的に、全体で14箇所選定した。津波時の避難口としての観点から、数、場所共に妥当かどうかの詳細な検証も今後、必要となるが、連続区間は長い所でも200m程度に収まったので、この点においても、大きな改善に繋がるものと期待している。

形状については、積雪状態での利便性から、扉は地面から50cm程度高い位置で開けられる事、幅は捕獲した鹿の搬出に支障が無い幅(概ね1.0~1.5m程度)とする事などの要望があった。津波も積雪期に発生しないとは限らず、より迅速な避難行動に繋がると考えられる為、扉

の位置については反映させる事とした。又、追出し作業時の効率性も考慮し、起終点両方向からの誘導に対応出来るよう、両開きとした。(図5~7)

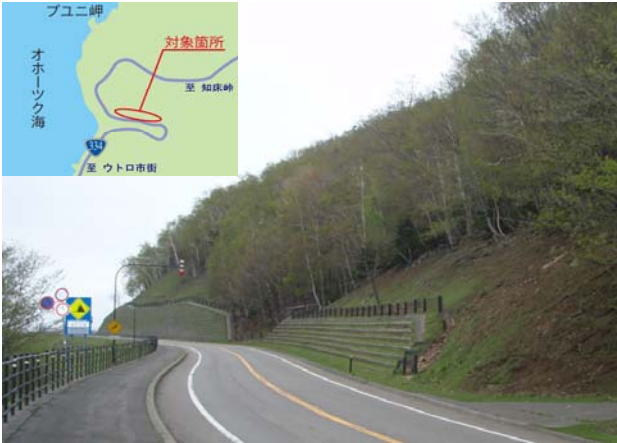
写真3 落石防護柵設置予定箇所

ウトロのプユニ岬の山腹を通過する岩尾別地区の道路斜面上方には、多数の浮石が見られ、度々、落石が発生している事から、防災点検においても落石・崩壊で、ランク1との評価を受けている。この為、今年度より、落石対策として、落石防護柵の設置を行っている。

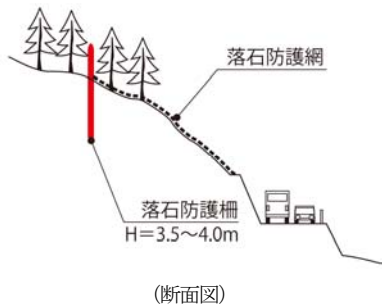
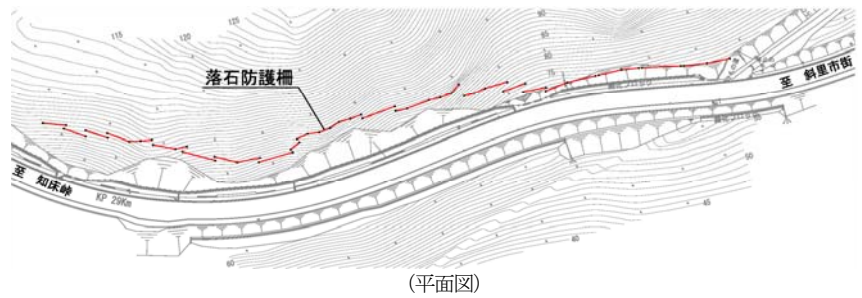
図9 落石防護柵の断続的な配置

沿線を含む観光客が集まる場所などでは、通報を受けた知床財団によって、ヒグマの追出し作業が行われる場合がある。この場所で高さ4mもの落石防護柵を連続的に設置された場合、柵が無い起終点までの長い距離を誘導しなければならず、観光客も見物する中で行われるヒグマの追出し作業は、極めて困難かつ危険な作業となる。

ヒグマの追出し口を確保する為に、柵は断続的な配置によって一定間隔毎に隙間を確保する必要があるが、落石が隙間から抜ける事が無い様に、隙間は柵の延長方向ではなく、段違いに空ける配置を基本とした。(図-8,9) 隙間はどれ位の傾度が良いかについてであるが、追出し作業としては、短かいに越した事はないであろうが、まずは落石防護機能、維持管理面、経済性などの観点から考えてみる事とした。ここで用いられる落石防護柵は、性能上3スパン(6×3=18m)が標準長となっており、最低1スパン(6m)でも可能である。設置箇所は自然斜面という事から、傾斜や起伏が多く、勾配変化点では支柱の共用は出来てもワイヤーは一旦区切る必要も生じる。又、柵は連続させる程、伐採木が増える傾向にある。これらを念頭に検討した結果、概ね12~18m、最大でも36mの連続長となり、ヒグマの追出し口として、一定の機能を果たせるものと考えている。

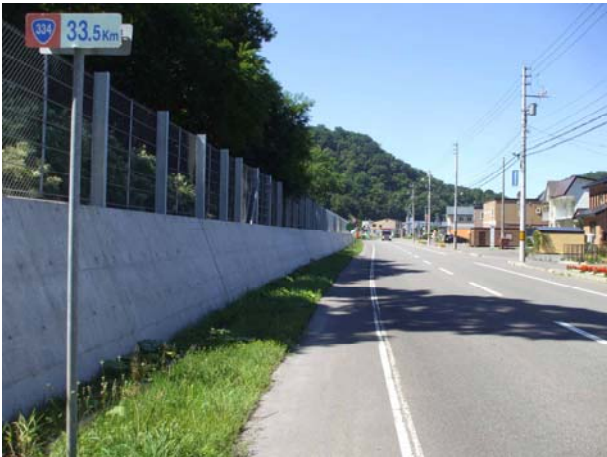
写真-5 ウトロ市街の落石防護擁壁設置区間

東日本大震災以降、海岸の近くに住む方々には、自宅に津波が押し寄せた時、自分が即座に避難すべき場所はどこかとシミュレーションされた方も多いのではないかと考えられる。この場所で津波が押し寄せた場合、住民が一早く登る高台といえ、道路脇の斜面が選択される。ところが、その斜面手前には、高さ4m、延長240mの壁が立ちはだかり、速やかな避難を困難にしている。

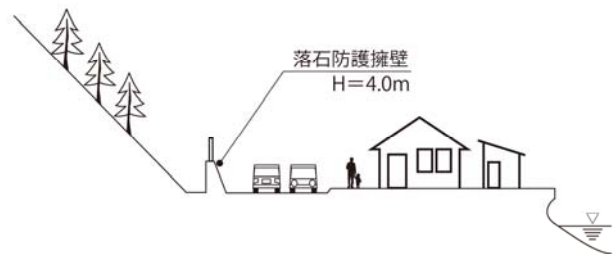
図-10 断面図

落石防護擁壁は、重力式のコンクリート構造であり、地上からコンクリート天端迄の高さは2m、更に天端から高さ2mの鋼製柵が建て込まれている。(写真-5)
