平成24年度

後志利別川で発生した地すべりと 斜面監視について

函館開発建設部工務課 ○溝口 昭吾
西藤 浩二
中根 賢志

平成24年4月、後志利別川の上流山付き区間（K P 2 9 付近）右岸斜面で地すべりが発生し、低水路河道を閉塞したことから、緊急的に現地を復旧する応急対策工事を実施している。本報では、今回発生した地すべりの発生要因や機構等について考察するとともに、現地で実施した斜面観測・監視体制の構築状況について報告するものである。

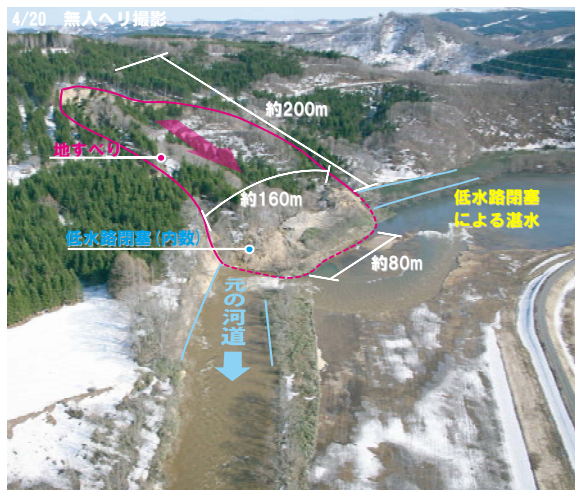
図-2 地すべり全景写真

平成24年4月19日、河口から上流29km付近の山付き区間において後志利別川の右岸側斜面で地すべりが発生。地すべりによる斜面崩落の規模は、斜面方向最大約200m、流水方向最大約160mと大規模なものであり、移動土砂量は約41万m³と推定され、この内、約4万5千m³の土砂が後志利別川の低水路河道を閉塞した。

周辺人家等への被害は発生しなかったが、流水の堰上げによる河川水位上昇と高水敷侵食の進行により、氾濫被害を発生する恐れがあったことから、緊急的に現地を復旧する応急対策工事を実施している。

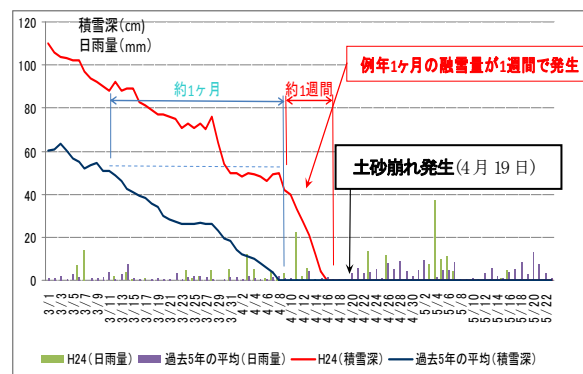
図-3 積雪深・日雨量の推移（アメダス（今金））

平成24年のアメダス（今金）における積雪深の状況を見ると、例年であれば無くなる4月上旬に50cm近くの積雪が残っている。図-3に示すとおり発災直前の約1週間で急激に融雪が進んでおり、斜面の土中間隙水が一気に上昇・飽和したことが推察される。

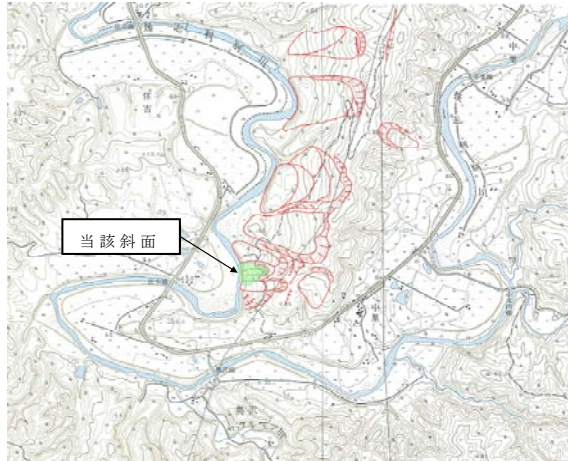
図-4 空中写真判読結果(地形図)

周辺には地すべり地形が密集しており、今回、地すべりを発生した斜面は、これらに取り囲まれる位置にある。また、後志利別川が蛇行する中で、いわゆる攻撃斜面に位置し、河岸部ではこれまでも侵食が進行していたと考えられる。

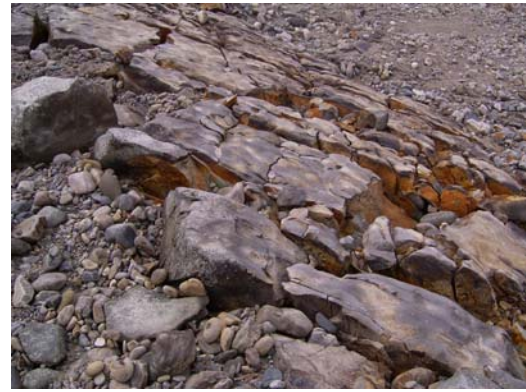
図-6 地すべり端部写真

当該地すべりの端部には、高さ8m程度の高まりが認められ、最大の特徴となっている。この高まりを構成する崩積物の内部には河床礫や河床に露出していたことを示す岩石の模様(リップルマーク)、地すべりの面粘土(スリッケンライン付)など深部の地質が隆起した痕跡を含んでおり、地すべり先端が河床以下のレベルに潜り込んだ際に破壊された地すべり移動体の破砕物と河床の地質が隆起したもののみからなると考えられる。

これらのことより、風化帯の厚い既往の地すべりおよびその周辺部の物理的な性質が劣化していたところに、今春の融雪が引き金となって崩壊。その端部は河床以下の深部に潜り込んで停止し、当初の河床を隆起させたものと考えられる。

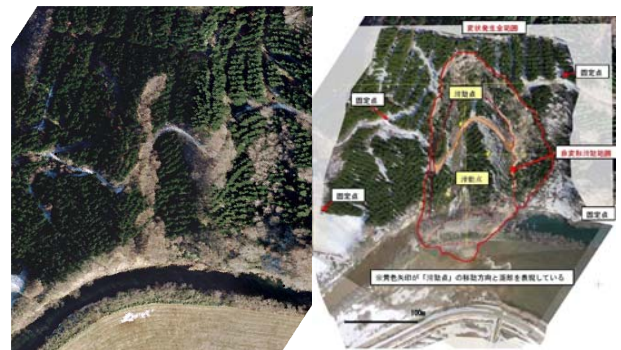
図-7 崩壊前後空中写真比較

なお、空中写真判読の結果、斜面中央の滑動ブロックは破壊、変形せずに斜め下流(N78W)方向に移動しており、移動距離は平均で29m程度であった。

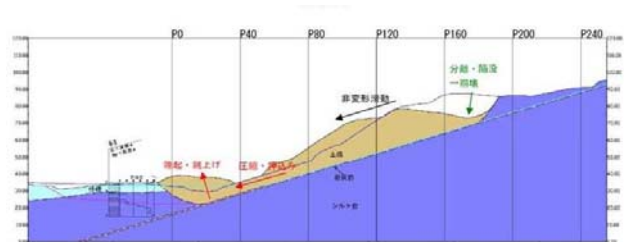
図-8 地すべり発生機構の概念図

また、ボーリング調査の結果、シルト岩の内部20～30mの深度に、地表面とほぼ並行した構造で薄い凝灰岩が挟在しており、この岩層に今回の地すべり面を確認している。
