# 災害復旧対策工に関する設計の考え方について

## —国道230号 中山峠法面災害の事例—

札幌開発建設部 札幌事務所 計画課 ○佐野 法彦  
佐々木克典  
芳賀 祐介

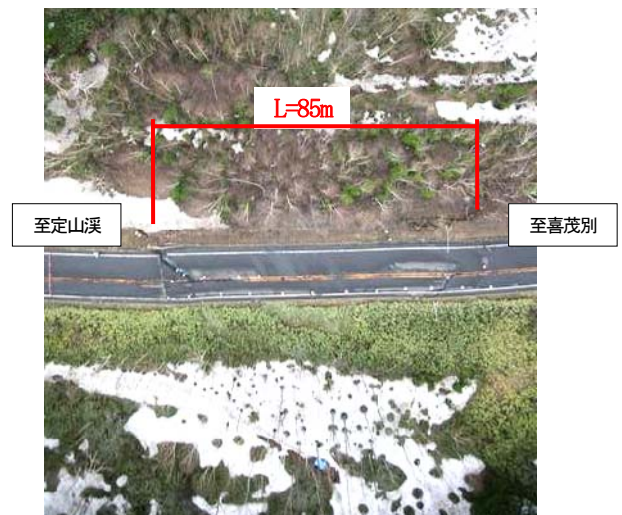
被災状況は、延長約85mにわたり路面亀裂が発生し、最大で約20cmも開いており、路面沈下は約40cmにも及んだ(写真-1)。

写真-1 KP40.6 被災状況

- ① 激しい降雨と急速な融雪による地下水位の上昇。
- ② 背後の地すべりの活動。

被災直後の詳細調査から活動中の地すべり崩壊と特定した。そのため抑制工としては、山側排水や横断管等の排水工の早急な整備による地すべり地内への表流水の流入防止と安全な地すべり区域外からの水抜きボーリングの施工により地下水位の上昇抑制が必要である。

さらに抑止工としては、短期間の計測結果を踏まえ、且つリスクを考慮した結果、地下水位の低下を見込まない設計とし、計画安全率としてFs=1.05と決定した。なお、活動中の地すべりであることから、現況安全率をFs=0.95と仮定している。

結果、H-350×350、L=21.5m、N=65本、c.t.c=1.0mとH-400×400、L=22.0m、N=17本、c.t.c=1.3mとした(図-6)。なお、H型鋼杭の規格違いは、早期調達を優先したためである。

応急復旧工でのH鋼杭の打設、水抜きボーリングや気象状況等から地下水位の低下が図られ、地すべりが収束したことから、すべり面に貫入する集水井を設計することにより、地下水位の低下を促進させる。なお、集水井の設計に当たっては、リスクを考慮し、計測した最高水位から3mの水位低下を見込んだ設計水位としている。また、抑止工施工時の安全性も向上することになる。

総合的な検討による最適な抑止工として、市場性が良く経済的な規格となる鋼管杭を採用する。恒久対策の計画安全率は $F_s=1.20$ とし、杭の根入れ長さは必要な入れ長さ $\times 1.5$ を確保、鋼管杭の許容応力度は、集水井を設置

することから短期強度としている。また地下水の滞水を防止するために、杭間隔が広がる千鳥配置とし、地すべり規模等から2段配置とした。材料は、早期調達が可能であった、 $\phi 500$ 、 $L=25.5m$ 、 $N=73$ 本、 $c.t.c=1.0m$ と $\phi 508$ 、 $L=24.5m$ 、 $N=85$ 本、 $c.t.c=1.0m$ とした(図-8)

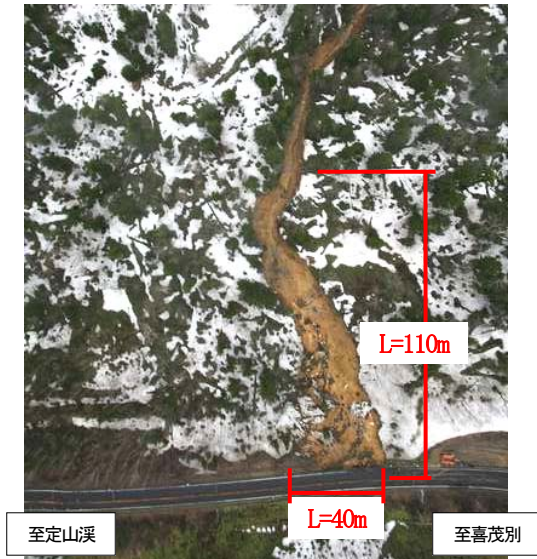
被災状況は、延長約40mにわたり土砂崩壊が発生し、幅約110m、高さ約40m、深さ約5mの範囲で崩落し、崩壊土量は約13,000m<sup>3</sup>にも及ぶ大規模崩壊であった（写真-2）。

写真-2 KP40.8 被災状況

- ① 激しい降雨と急速な融雪による地下水の上昇。
- ② 道路下方側の集水地形により地下水および地表水が集中。
- ③ 集中した水により盛土の含水量が高まって強度低下し、道路下方側斜面で鉄砲水のように土砂が流出。
- ④ 下方斜面が崩れたため崩壊が上方に拡大し、路肩付近まで至った。

被災直後の詳細調査から沢埋め盛土箇所と判明し、盛土部の土砂崩壊と特定した。そのため山側排水や横断管等の排水工の早急な整備による盛土内への表流水の流入防止が必要である。

さらに、早期の道路盛土の安定確保を目的とした土圧構造物を道路路肩端部に設置することが必要であることと、早期の材料調達も考慮の上、恒久対策も見据えたH型鋼杭による自立式親杭土留め工を採用し、H型鋼杭の許容応力度は、応急復旧対策工のため仮設構造物としての短期強度での設計とした。

結果、H-300×300、L=14.5m、N=41本、c.t.c=1.0mと恒久対策工を見据えて、杭間隔での施工性も考慮した鋼矢板の新世代鋼矢板900型、N=40枚とした(図-7)。

応急復旧対策工で使用したH型鋼杭を恒久対策工でも使用するため、杭の許容応力度を短期強度から長期強度へ設計条件を変更して設計している。杭頭変位を抑制するために、グラウンドアンカー(2段)を併用している。さらに親杭、腹起し材、アンカープレート等の鋼材への腐食防止および土留め材として、鉄筋コンクリート壁の打設も設計している。

崩壊斜面对策は、地下水の排出を促進するために、盛土内部に暗渠排水を設置するとともに、崩壊前勾配より緩い安定勾配とし、緑化景観の回復を考慮した植生工による法面保護を行っている(図-9)。

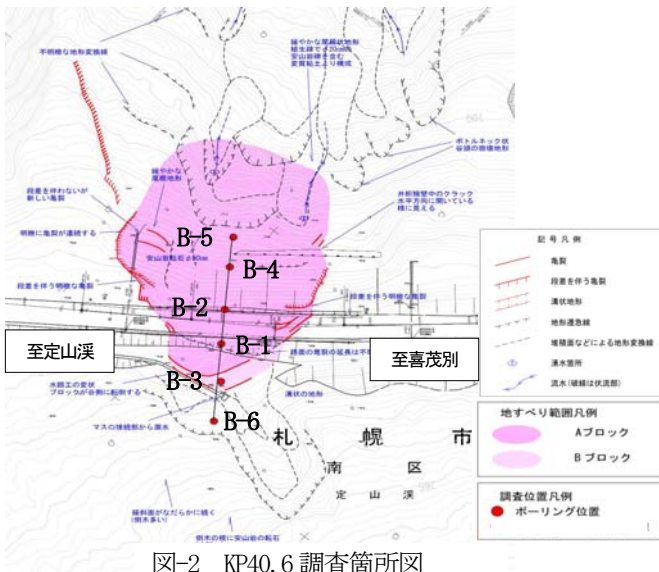
図-2 KP40.6 調査箇所図

路面亀裂区間が約85mであることと地すべりの状況から副側線は設けず主側線のみとした。ボーリング調査位置は、当初地すべり規模が小さいと判断したため地すべり地内2箇所（B-1、B-2）と地すべり地外1箇所（B-3）としていたが、その後、地すべり規模が想定より大きいことが確認されたために、さらに地すべり地内2箇所（B-4、B-5）と地すべり地外1箇所（B-6）を追加し合計6箇所とした。また、ボーリング削孔長は基盤岩を5m程度確認して完了とした。計測機器は、地すべり計測のため、全ての観測孔にパイプ歪み計と水位計を設置した（図-2）。

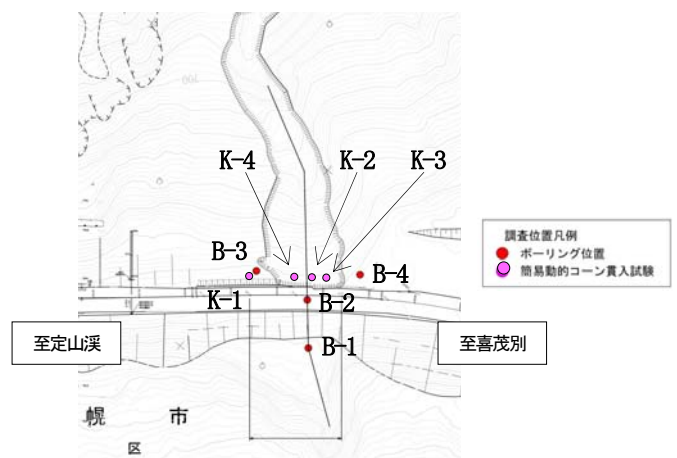
図-3 KP40.8 調査箇所図

表層崩壊幅が約40mであることと表層崩壊状況から副側線は設けず主側線のみとした。ただし、表層崩壊地内でのボーリング作業により二次災害を引き起こす懸念が生じたため、副側線的に側部に側線を設けた。ボーリング調査位置は、表層崩壊地外1箇所（B-1）と表層崩壊が拡大する可能性がある道路面に1箇所（B-2）さらに側部に2箇所（B-3、B-4）の合計4箇所とした。表層崩壊地内の調査は、簡易動的コーン貫入試験を実施した。ボーリング削孔長は、N値30回以上を5回確認して完了とした。計測機器は、表層崩壊地の拡大を監視する目的でB-1にのみパイプ歪み計と水位計を設置した（図-3）。

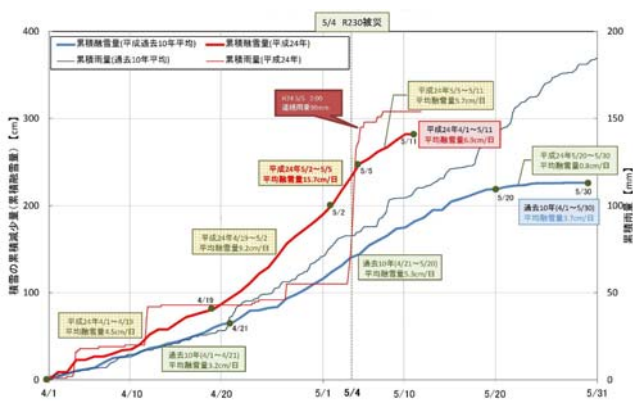
災害箇所にもっとも近い気象観測施設である東中山テレメーターのデータを分析したところ、5月3日から降り出した雨は、5月5日迄に連続雨量が90mmに達していることが分かった。さらに積雪量に着目して、過去10年の平均融雪量（積雪減少量）と平成24年の同時期の融雪量を比較した折線グラフを作成した（図-4）。このグラフから分かったことは、5月2日～5月5日にかけての融雪量が15.7cm/日に対して、過去10年の平均融雪量が5.3cm/日であるため、3倍の融雪量が有り、一気に雪解けが進んだことを表している。また、日降雨量と日融雪量の合計値では、過去10年の中では平成24年5月4日が1番目で前日の5月3日は3番目の記録であったことが分かった（図-5）。

以上のことから、災害発生の要因としては、過去から経験していない「降雨+融雪」により雪解けが一気に進み地下水位が大きく上昇したことが大きな要因であると推測される。

図-4 過去10年の平均融雪量と今年度の融雪量の比較

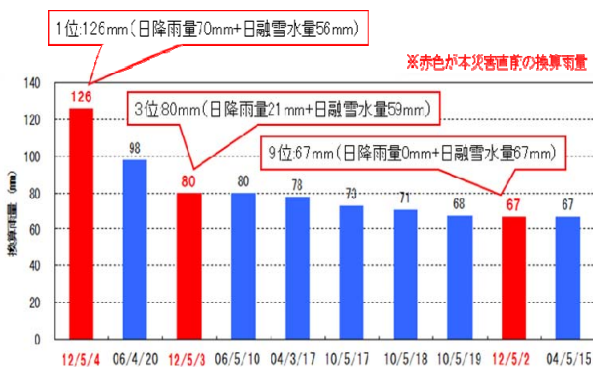
図-5 過去10年と今年度を比較した場合の換算雨量上位10値(3月から消雪まで)
