積雪寒冷地における粗面系舗装の耐久性に関する一考察

(独) 土木研究所 寒地土木研究所 寒地道路保全チーム 布施 浩司
同 上 熊谷 政行
同 上 安倍 隆二

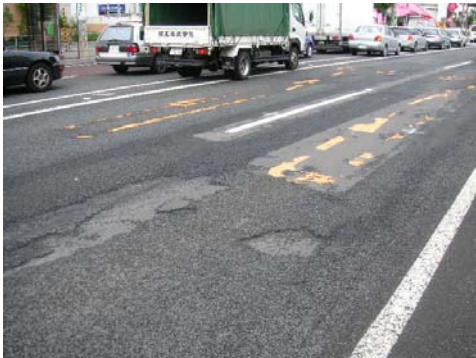
北海道の国道で騒音対策などの安全対策などの目的で施工される粗面系舗装は、排水性舗装（空隙率 17%）が多く用いられているが、タイヤチェーンなどの影響による、排水性舗装の破損（写真-1）が発生し、パッチング等による補修が行われ、走行性や透水機能が早期に低下する傾向が見られる。このため積雪寒冷地に適した耐久性が高く、機能の持続性が高い舗装が望まれている。これまでの研究から、例えば、排水性舗装の空隙率を小さくすることや排水性舗装と砕石マスタックの機能を併せ持つ機能性 SMA を用いることで、剥離深さが小さく、耐久性が高くなることがわかっている。

写真-1 排水性舗装の破損状況

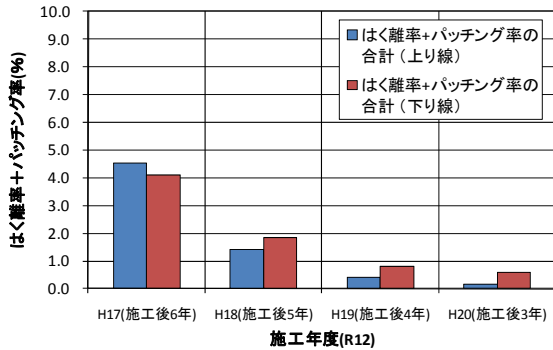
図-1 一般国道 12 号の破損状況 (空隙率 17%)

一般国道 12 号の調査結果を図-1 に示す。施工後 4 年までの破損率は低い、施工 5 年後以降は増加している。なお、上り線、下り線による破損傾向の差はあまり見られない。

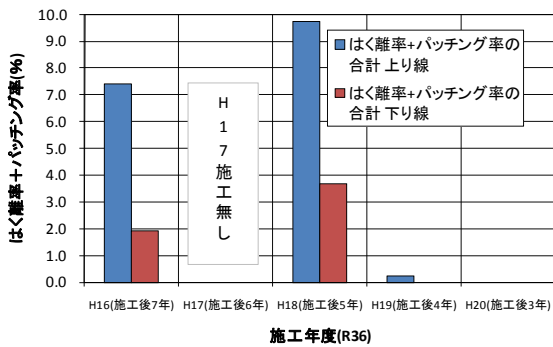
図-2 一般国道 36 号の破損状況 (空隙率 17%)

図-2 に一般国道 36 号の破損状況を示す。施工後 5 年以降の破損率が増加していることが確認できる。この傾向は一般国道 12 号の調査結果と同じである。一般国道 36 号の上り線と下り線で破損率の差が大きい。この理由としては上り線にバスレーンがあり、カラー舗装の著しい破損が原因となっている。

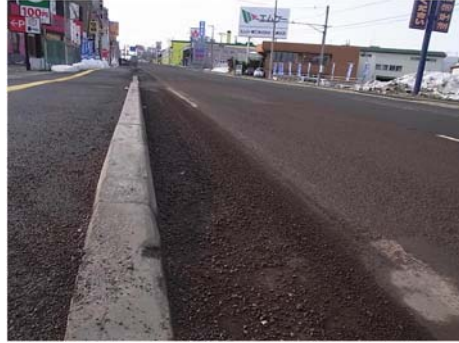
排水性舗装箇所における骨材の飛散状況を示す (写真-2)。春期になるとこのような骨材飛散が多く見られる。この原因は除雪車のスチールエッジによる除雪作業などの影響によるものと推察される。

写真-2 除雪車等による骨材飛散

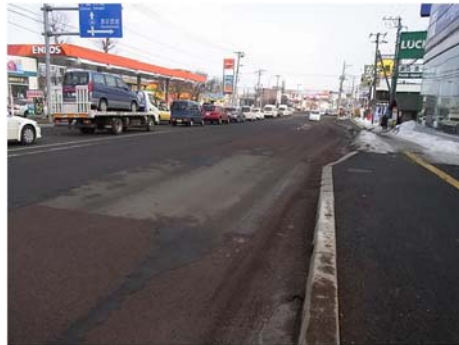
排水性舗装の破損としては、車輛の据えきり作用によるはく離や補修跡が、取付道路や交差点付近に多く見られる (写真-3)。

写真-3 車輛の据えきりによる破損

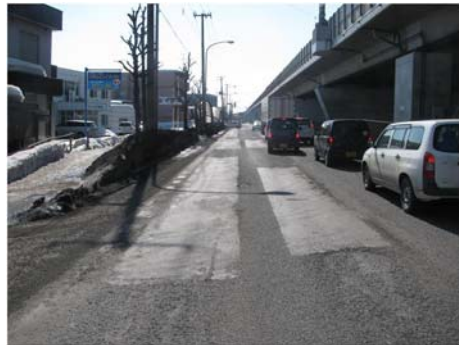
交差点付近のパッチング跡が多く見受けられる (写真-4)。車輛の発進・停止の頻度が高いため、タイヤの急速な回転やブレーキにより、骨材飛散が発生したと推察される。

写真-4 車両の発進・停止による破損

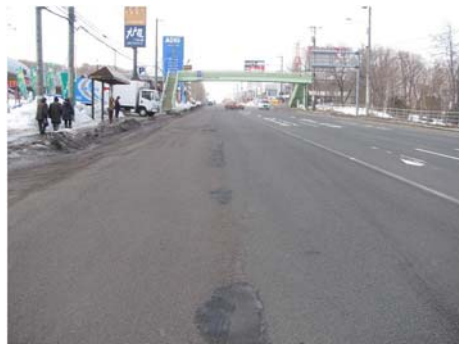
施工継ぎ目部の破損も多く見られる (写真-5)。原因としては、寒暖差による温度収縮により施工継ぎ目部が開き、凍結融解作用を受け、破損したと推察される。また、施工継ぎ目部は、舗設時の転圧回数が舗設中央部と比較し少ないため、締固め度が中央部より小さいことも破損の要因と推察される。

写真-5 施工継ぎ目部の破損

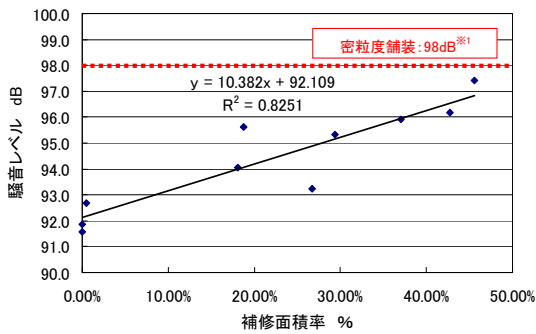
図-3 補修面積率とタイヤ/路面騒音値の関係

補修面積率の違う工区において舗装路面騒音測定車によるタイヤ/路面騒音の測定を実施した。補修面積率が高くなると、タイヤ/路面騒音値も高くなる傾向となっている。密粒度舗装の一般的なタイヤ/路面騒音値である 98dB 程度付近となり、騒音低減効果が低下している(図-3)。

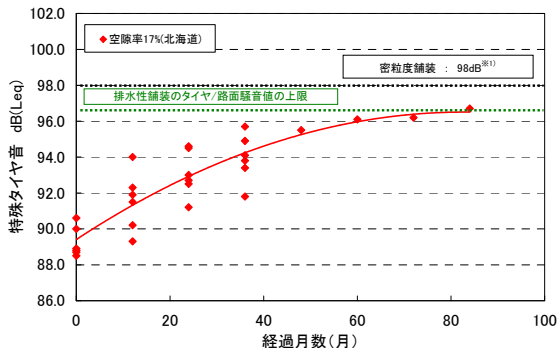
図-4 タイヤ/路面騒音値の経年変化

過年度に施工した排水性舗装において、舗装路面騒音測定車によるタイヤ/路面騒音を測定している。空隙率 17%で施工された排水性舗装のタイヤ/路面騒音値の経年変化を図-4 に示す。図に示す通り、約 5 年程度でタイヤ/路面騒音値の上昇傾向が収束してきていることが確認できる。このことから、排水性舗装(空隙率 17%)の騒音低減効果は、5 年程度と推察される。なお、密粒度舗装のタイヤ/路面騒音値は 98dB 程度となっており、排水性舗装は密粒度舗装と比較して高い騒音低減効果を有していることが確認できる。

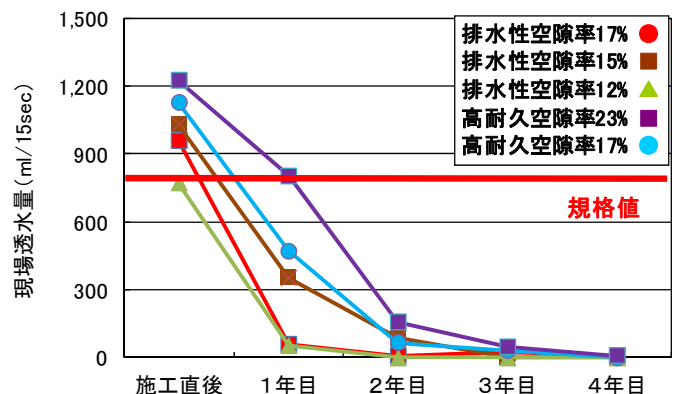
図-9 現場透水量の測定結果

施工直後の現場透水量試験では、排水性空隙率 15% 以上の排水性舗装は、「北海道開発局 道路河川工事仕様書」で設定している規格値 800ml/15sec を満足しているが、排水性空隙率 12%の混合物については、規格値を満足していない状況であった

1 年経過後の追跡調査では、排水性空隙率 17%の透水量は大幅に低下していたが、高耐久空隙率 17%および 23%、排水性空隙率 15%は、排水機能が残っていることが確認された。また、2 年経過以降の調査では、すべての排水性舗装において現場透水量は著しく低下していた。（図-9）

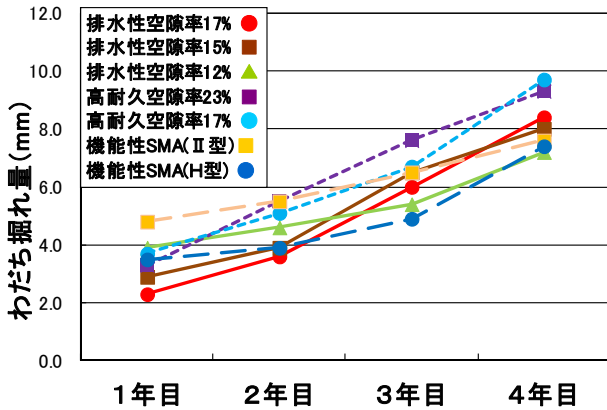
図-10 わだち掘れ量の測定

アスファルト混合物の耐久性を示す指標としてわだち掘れ量の測定がある。4年経過後の測定では、いずれも大きなわだち掘れ量は生じておらず、特に空隙率12%の排水性舗装および機能性 SMA (II型、H型) のわだち掘れ量が少なくなっていた(図-10)。

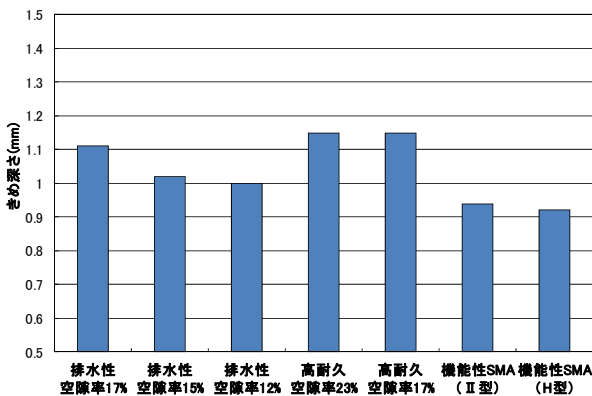
図-11 きめ深さの測定

2年経過後に行ったサンドパッチ法による測定では、空隙率の高い混合物のきめ深さが高い傾向があり、排水性舗装については1.0mm以上のきめ深さを有していた。機能性 SMA については排水性舗装と比較してやや低いきめ深さとなった(図-11)。

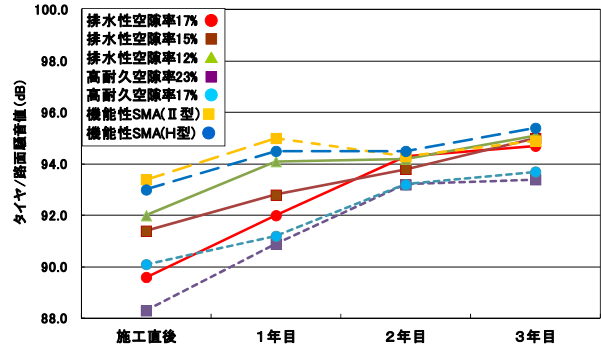
図-12 タイヤ/路面騒音の測定結果

機能性重視の高耐久空隙率 23%の混合物に着目すると、施工直後、及び3年経過後のタイヤ/路面騒音の値が、他の混合物より最も小さく、かつ騒音低減効果の持続性を有し、最も騒音低減効果を有する混合物と評価できる。

一方、耐久性を重視した、排水性空隙率 12%、15%に着目すると、初期値は標準混合物のタイヤ/路面騒音の値よりも大きいですが、2年経過後以降は標準混合物と同程

度の騒音低減効果の持続性を有する調査結果となった。

機能性 SMA については、機能性 SMA (II型)、機能性 SMA (H型) の初期値は標準混合物のタイヤ/路面騒音の値よりも大きいですが、2年経過後以降は標準混合物と同程度の騒音低減効果の持続性を有する調査結果となった。

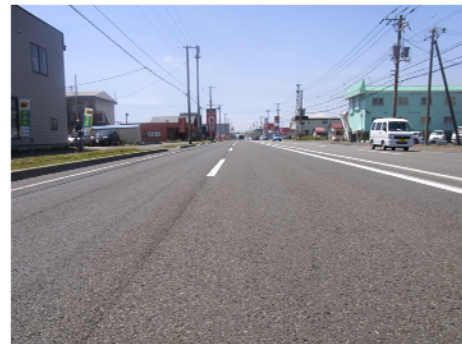
一般国道 36 号苫小牧市有明、1 日通過交通量約 35,000 台の区間で平成 14 年に試験施工した機能性 SMA の損傷状況を目視によって確認したが、目立った損傷は発生しておらず、供用後 10 年経過した現在でも健全な状態を保っていることが確認された(写真-6)。

写真-6 10年経過後の機能性SMA箇所状況
