実構造物におけるひび割れ注入後の 品質管理に関する検討

(独) 土木研究所 寒地土木研究所 道北支所 ○村中 智幸
(独) 土木研究所 寒地土木研究所 耐寒材料チーム 内藤 勲
(独) 土木研究所 寒地土木研究所 耐寒材料チーム 田口 史雄

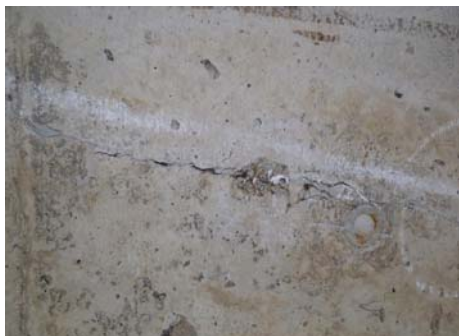
ひび割れ注入工法は、コンクリートのひび割れ修復方法として一般的に使用されているが、注入後に写真-1のような再びひび割れ等が生じている事例もある。積雪寒冷環境下においては、このような再びひび割れが水や塩分等の劣化因子の浸入口となり凍害や塩害等、もしくはこれらの複合作用によりさらに劣化が急速に進行する場合が多い。しかしながら、積雪寒冷地におけるひび割れ状況に応じた適切な対策や施工方法等に明確な基準がないこ

写真-1 注入不足等による再びひび割れの例

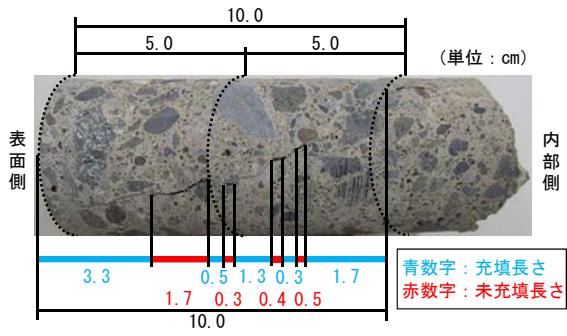
箇所から直径5cm×深さ10cm以上のコアを表面から垂直に採取し、コア両側面において、コンクリート表面から10cmの深さまでに注入材が充填されている垂直長さ（以下、垂直充填長さ）をスケールで計測し、コア長さに対する垂直充填長さの割合を注入充填率として求めた（写真-2）。次に、ここで得られたコンクリート表面から深さ10cmまでの注入充填率（以下、充填率）を用いて、ひび割れ注入箇所における注入材の充填性評価を行った。なお、評価深さについては、内部に向かって斜めひび割れや屈曲が大きいひび割れもあることや鉄筋のかぶりも考慮し、コンクリート表面から深さ10cmまでを今回の評価対象とした。

写真-2 削孔コアのひび割れ充填計測例

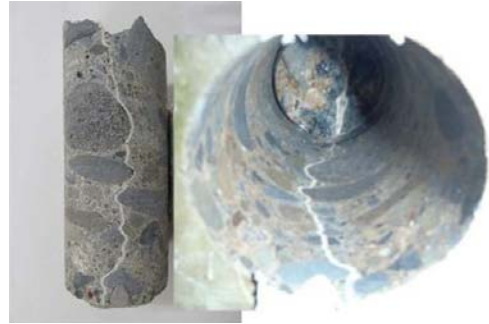
写真-3 削孔コアと削孔内の状況例

図-4に表面ひび割れ幅とコンクリート表面から10cmまでの深さ毎の充填率、写真-3に削孔コアと削孔内の状況例を示す。エポキシ系注入材（以下、エポキシ系）は全体的に高い充填率となった。表面ひび割れ幅が0.2mmと0.4mmの3ケースにおいて充填率が低くなるケースも見られたが、これ以外は、ほとんどが充填率100%であったことから、表面ひび割れ幅以外の要因が考えられる。一方、セメント系は、表面ひび割れ幅が大きくなると充填率も高くなる傾向が若干見られたが、充填率100%のケースは少なく、全体的に充填率が低く、ばらつく傾向にあり、表面から深さ毎に充填率が徐々に減少していくケースや表面から1cmの表面付近で充填率が大きく減少するケースが見られた。

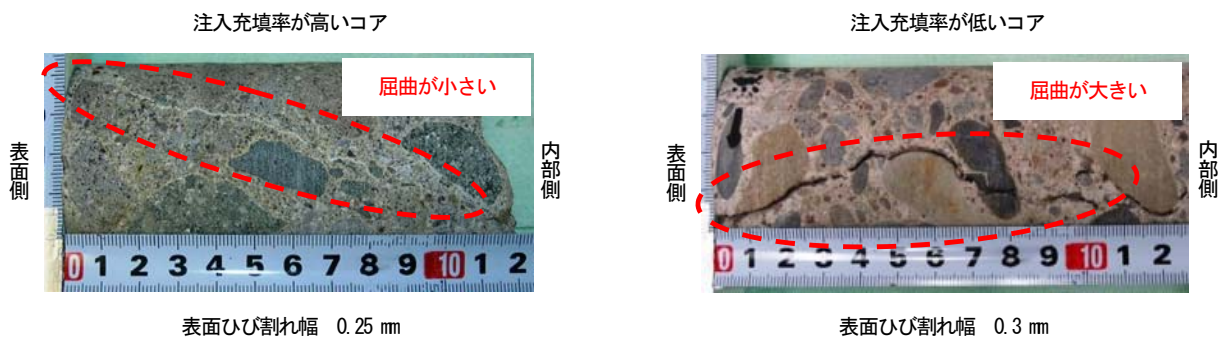
写真-4にセメント系の高い充填率と低い充填率の削孔コアの一例を示す。表面ひび割れ幅の大小に拘わらず、ひび割れ屈曲が大きいと充填率が低くなる傾向があった。

このことから、セメント系の充填率は、内部ひび割れ状況に左右され易い傾向があると言える。なお、セメント系は材料として、非常に流動性が高いことから、本来、注入材がひび割れ内部に浸入し易い。しかしながら反面、エポキシ系などの有機系注入材と比べて固化が遅く、ひび割れに接着し難いことから、ひび割れの状況や構造物の部位によっては注入方法や粘性等を変える工夫が必要である。また、施工方法として、注入の充填性を上げるため、セメント系を注入する際は、先ず、注入時に注入材の水分が乾燥した既存コンクリートに吸収されるドライアウトにより流動性が低下しないようにするため、ひび割れに水通しを実施してから注入する前準備も必要である。これらを適切に実施しないと充填率は低下すると考えられる。今回の調査結果において、セメント系の充填率が全体的に低くなった要因の一つとして、前述のよるなひび割れ状況に応じた適切な適用や施工が実施されていないことが懸念される。

写真-4 セメント系注入材の削孔コアの例

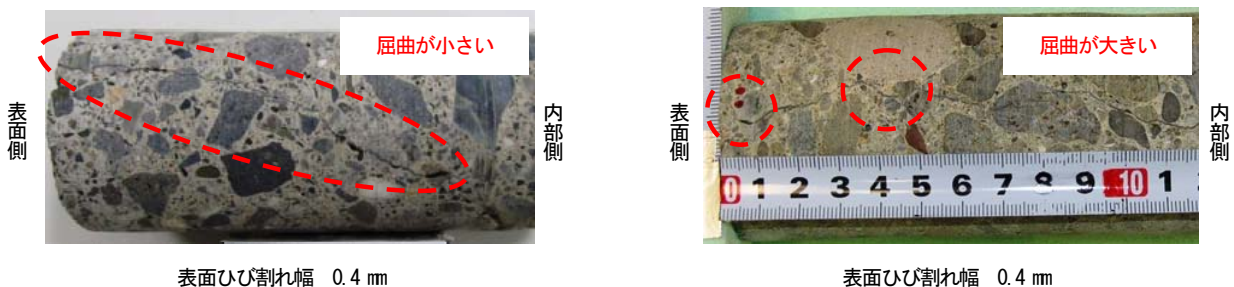
ひび割れの屈曲が大きい箇所が多いにも拘わらず、調査箇所7割以上（エポキシ系全11ケースの内8ケース）が充填率100%であったことから、内部ひび割れ状況の影響は少ないと推測できる。なお、写真-5に充填率が低くなったケースの一例を示す。内部ひび割れの屈曲の大小に拘わらず、部分的に注入不足が生じていることから、エポキシ系で部分的に充填が低くなった要因は、前述した低温の影響が大きいと考えられる。

写真-5 エポキシ系注入材の注入充填率が低い削孔コアの例

図-5に補修時期とコンクリート表面から深さ10cmまでの深さ毎の充填率を示す。セメント系は補修時期による大きな違いは見られなかった。一方、エポキシ系は10月に充填率が下がるケースが見られる。これらは、前述した充填率が低くなった表面ひび割れ幅が0.2mmと0.4mmの3ケースであった。積雪寒冷地では、一般的に11月から冬期施工期間⁵⁾となり、防寒対策が実施されるが、10月施工の場合、日中の気温が5℃以上（エポキシ系補修材は5℃以上での施工が一般的）であっても、コンクリートの内部温度が低くなっており、注入材の流動性が低下することによって注入不足が生じる場合もあると判断される。特にこの3ケースの構造物（橋梁）は、北海道でも特に寒冷環境の厳しい道北に位置していることから、低温による注入不良が原因と考えられる。したがって、積雪寒冷地の10月にひび割れ注入を実施する場合、適切な温度管理を行い、気温によっては、必要に応じて防寒対策を実施すべきである。
