一般国道239号落合橋の架替えについて

網走開発建設部 興部道路事務所 工務課 ○武藤 翔吾
工務課 今野 昭二
計画課 鈴木 信

落合橋は、一般国道239号西興部村において供用中の二級河川興部川を渡河する建設後43年経過した単純鋼桁橋である。本橋は固定側橋台が底版前面の河川洗堀により傾斜し、その影響で可動側橋台に遊間異常が生じていた。対策工を比較検討した結果、補修工に比べ維持管理及び経済性で有利である架替えとした。

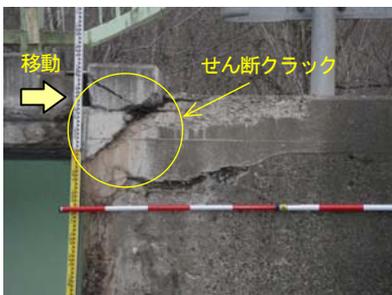
写真-1 A-2胸壁のコンクリート剥離

対策区分Cの損傷は、①A-2橋台の胸壁のコンクリートの剥離、②A-2側伸縮装置の遊間異常である。胸壁の剥離は、上部工が終点側に押し付けられることで、橋台地覆側面にせん断クラックが生じている(写真-1)。

部 位	損傷名	補修工法
A2 胸壁	コンクリートの剥離	パラペット打替え、桁端切断+断面補修
伸縮装置	遊間異常	伸縮装置の取替
床版	鉄筋露出	断面修復+防水層
	ひびわれ	防水層
A2 橋台	ひびわれ、うき	ひび割れ注入、断面修復
	流水跡	伸縮装置の取替
支承	傾斜 (A2)	支承の再設置
	モルタル割れ	モルタル打替、ひび割れ注入
防護柵	腐食	防護柵取替え
地覆	剥離鉄筋露出	断面修復
主桁	補修重量増加に伴う	主桁補強

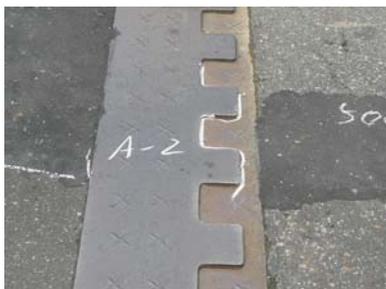
写真-2 A-2側伸縮装置の段差

伸縮装置には、定着部のひび割れ等の損傷は見られないが、フェイスプレートが橋台側に食い込み、約15mmの段差が生じている(写真-2)。

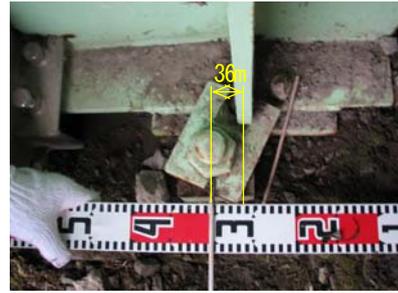
写真-3 A-2側支承の移動

また、主桁が終点側に移動し、可動支承のピンチプレ

ートが約36mm移動している(写真-3)。

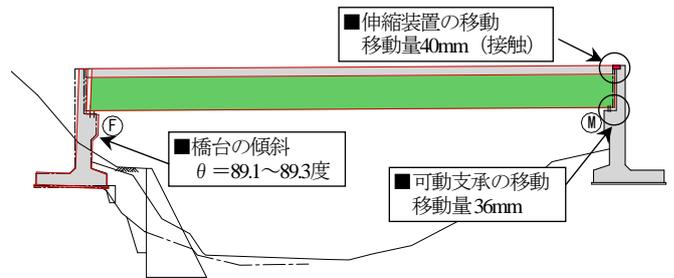
図-3 落合橋の変状概要図

これらのA-2側の変状は、上部工が終点側に移動したことが要因と推定されることから、A-1橋台側の現地調査を実施した。この結果、A-1側の支承には変状が生じておらず、A-1橋台の堅壁が約1度、A-2側に傾斜していたことから、A-1橋台の基礎または堅壁が変状したものと想定された。傾斜の要因には、以下の構造的要因が推定される。

- ① 地震力、土圧力等の作用による橋台堅壁の変状
- ② 支持地盤の地耐力低下による橋台基礎の変状

遊間異常、伸縮装置の異常は、建設してから平成5年(橋梁点検)までの期間において変状していないため、平成5年~平成13年(橋梁点検)に変状が生じたものと推定された。また、平成13年と平成20年の橋梁点検結果を比較した結果、変状の進行が確認された。

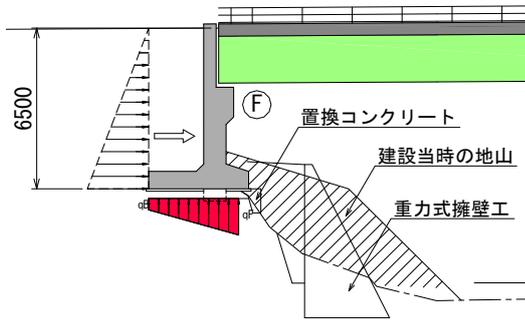
図4 洗堀後の支持力分布

支持力の照査においては、洗堀が生じた置換コンクリートの部分には、鉛直力を有効に支持させることができないため、洗堀箇所を減じた有効載荷幅で照査した。

なお、支持力の照査は、斜面上の直接基礎として許容支持力の低減を行った。計算の結果、河川洗堀なしの荷重状態では、地震時の支持力が超過しているが、常時状態においては、鉛直力が極限支持力以内である。一方、河川洗堀ありの荷重状態においては、常時、地震時ともに支持力の安全率が不足していた。

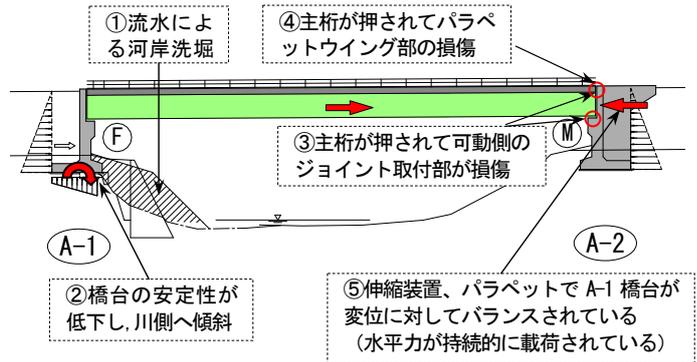
図5 変状のメカニズム

橋台堅壁は、十分な耐力を有していることから、基礎地盤の支持力不足が要因であると推定される。

建設当時の地山では、常時状態において安定計算上、転倒、滑動、支持力に対して安全率を有する。地震力が作用することで滑動した可能性も考えられるが、これまでに発生した地震が震度3が最大であることから、洗堀による支持力低下が要因であると推定される。

A-2側の胸壁、支承、伸縮装置の変状は、A-1橋台基礎の前方への傾斜により、上部工が移動することで損傷したものと推定した。

支持地盤の状態は、フーチング幅の約9割が極限支持力に達していることから、A-1橋台の安定性は、A-2橋台側のパラペット、伸縮装置等が荷重を分担することで安定し、今後も変状が進行する可能性が高いと考えられた。また、A-2側が抵抗していることから、伸縮装置、パラペットを単に補修すると、A-1基礎の傾斜の進行する可能性があった。

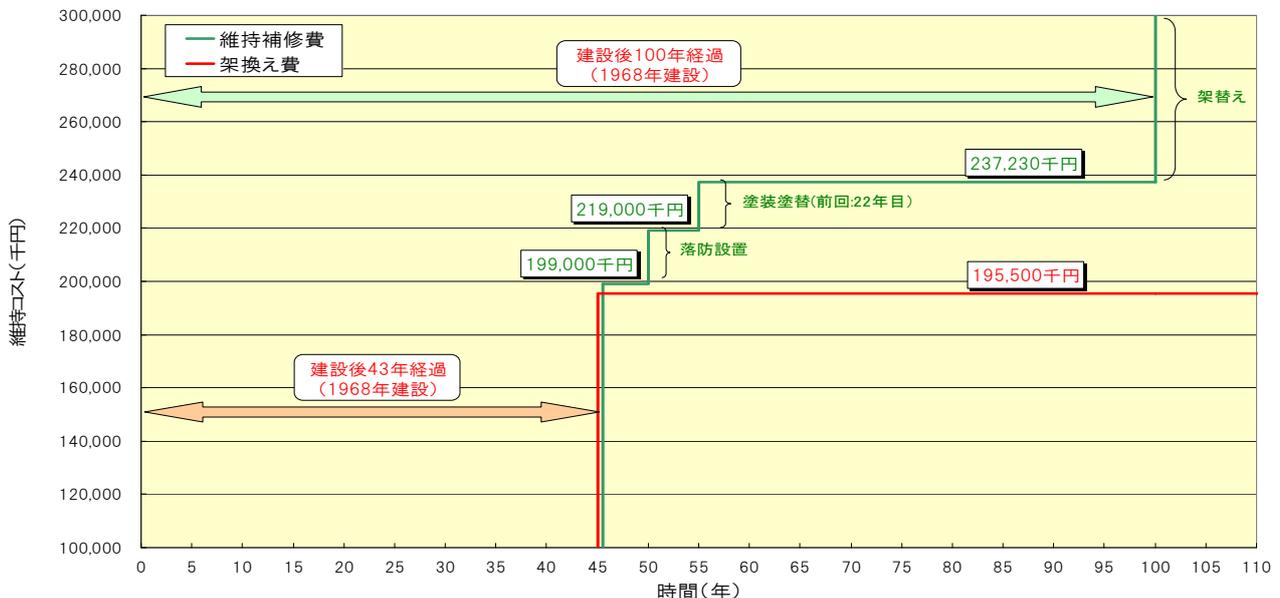
図-7 補修と架替えのLCC比較

本橋は、建設後40年以上経過している橋梁である。補修対策は、先述より増し杭+土圧軽減工法を選定した。しかしながら、増し杭工法は高価な工法であるため、架替え工法と補修工法を比較することとした。比較検討においては、建設後100年を考慮し、LCCによる比較検討を行った。比較検討によるLCCの評価を以下に示す。

- ① 初期コスト：補修補強の初期コストは約2.0億円となり、架替え費と同程度である。
- ② 維持コスト：塗装塗替が約20~25年経過しているため、今後10年後に再塗装を行う必要があり、LCCにおいて補修補強案が不利である。
- ③ 施 工：基礎補強は、施工実績が少なく既設の桁、下部工、重力式擁壁に対する安全対策を行う必要がある。

以上の事から、初期コスト、ライフサイクルコスト、施工性、構造の確実性を考慮し「架替え案」を選定することとした。
