平成24年度

一般国道275号志寸川橋の床版陥没について —防水層を含めた床版の劣化損傷状況の調査—

(独) 土木研究所 寒地土木研究所 寒地構造チーム ○澤松 俊寿
(独) 土木研究所 寒地土木研究所 寒地構造チーム 岡田 慎哉
札幌開発建設部滝川道路事務所 山崎 達哉

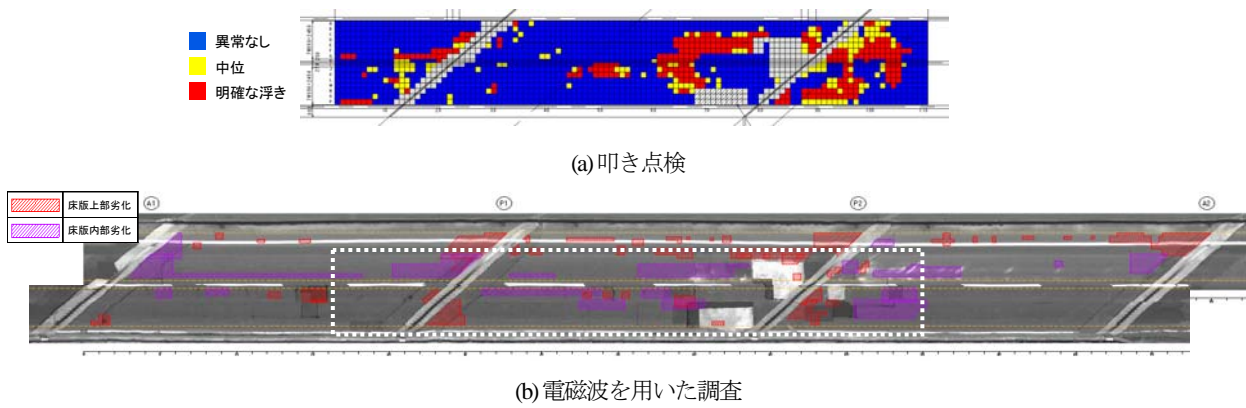
図-3 舗装上面からの非破壊調査結果

舗装上面からの床版の非破壊調査の結果を図-3 に示す。叩き点検では調査結果を明確な異音が認められる部分 (赤：明確な浮き)、健全な打音が認められる部分 (青：健全) および両者の中間の部分 (黄：中位) に分類した。また、電磁波を用いた手法では上側鉄筋よりも上方の範囲、すなわちかぶりコンクリートにおいて電磁波に異常な反射が認められる範囲 (床版上部劣化)、上

側鉄筋よりも下方の範囲において電磁波に異常な反射が認められる範囲 (床版内部劣化) に分類した。

叩き点検、電磁波を用いた調査ともに、伸縮装置周辺等で床版の異常を判定する結果となっている。今後は、現地から切り出した床版の損傷状況の観察結果等と叩き点検、電磁波を用いた手法それぞれの結果を対比して、各手法の適用範囲について検討する予定である。

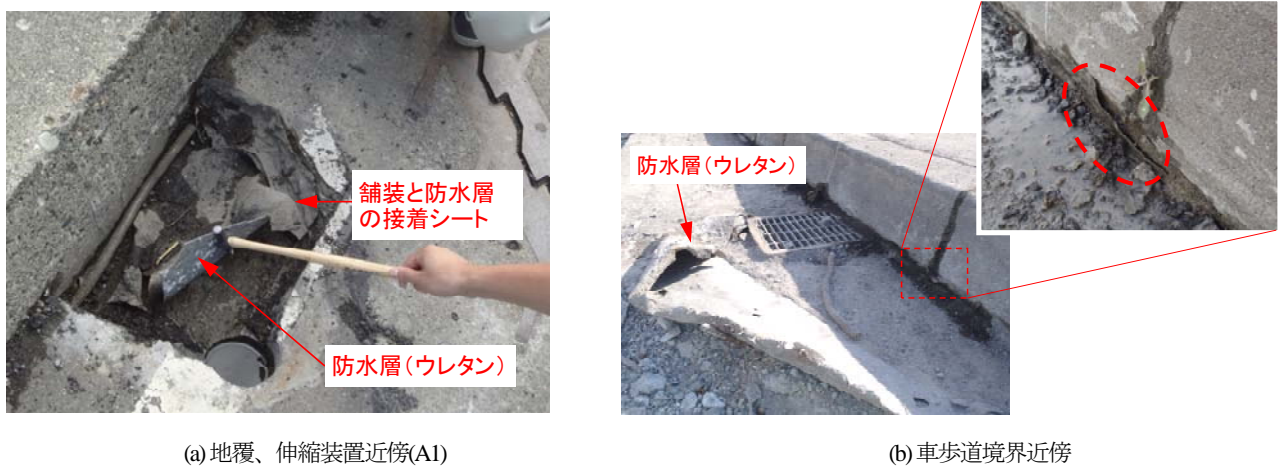
図-4 防水層の状況

舗装撤去後の防水層の状況の一例を図-4 に示す。図-4 (a)は地覆および伸縮装置の近傍 (上り線側) であるが、舗装、舗装と防水層の接着シート、防水層 (ウレタン) および床版コンクリートが互いに全く付着しておらず、床版上面コンクリートが湿潤している状態であった。また、伸縮装置から約2mに位置する排水マス周辺では、舗装と接着シートの上に厚さ1cm程度の土砂が堆積しており、付着が確保されない状態で長期間にわたり水が通過していたものと考えられる。図-4 (b)は車歩道境界近傍 (下り線側) の状況である。排水マス周辺の防水層が付着消失してめくれあがっていた。また、防水層が歩道

の縁石に立ち上げて設置されていたが、防水層と縁石に隙間が認められ、水の防水層下側への浸入経路となっていた。これは縁石同士の突合せ位置で顕著であった。図-5 (a) は車歩道境界付近での水の浸入経路を模式的に示したものである。防水層立ち上げ部と縁石の間以外にも、縁石および地覆の境界も水の浸入経路となった可能性がある。歩道部において水の浸入を抑制するためには、防水層を縁石で立ち上げるのではなく、図-5 (b)のような端部処理を講じる必要がある。

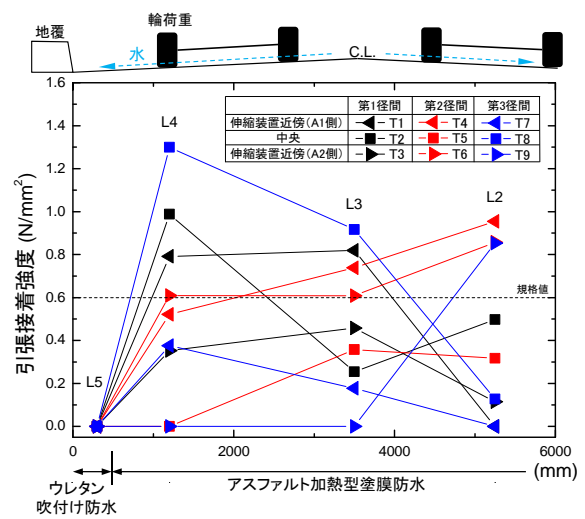
図-6 引張接着強度の橋軸直角方向の分布

図-6 は橋軸直角方向 (T1~T9) の引張接着強度の分布であり、道路橋床版防水便覧⁹⁾における規格値である 0.6 N/mm^2 を破線で併記している。また、表-3 は規格値を基準とした引張接着強度の頻度の一覧である。試験を実施した46箇所のうち76.1%が規格値未満、45.7%が引張接着強度ゼロであった。また、橋軸直角方向の位置 (橋軸方向測線L2~L6) に着目すると、地覆近傍 (L5) および排水マス近傍 (L6) の100%が引張接着強度ゼロであり防水層の機能が全く保持されていない状態である。

本橋の床版陥没は地覆近傍で発生しており、地覆側からの水の浸入が影響した可能性がある。地覆近傍は水が集まりやすいことから特に防水層が確実に機能していることが求められる部位であり、地覆近傍においては入念な管理のもとに防水層の施工を実施する必要がある。輪荷重走行帯 (L4) では55.6%、センターライン (以下、「CL」という。) (L3) では63.6%、車輪間 (L2) では70.0%が規格値未満であり、図-6 からみられるとおり輪荷重走行帯において引張接着強度がやや高い傾向も認められる。これは、輪荷重の繰返し走行により舗装が転圧されたことが、付着強度が増加する方向に作用したことが要因として考えられる。

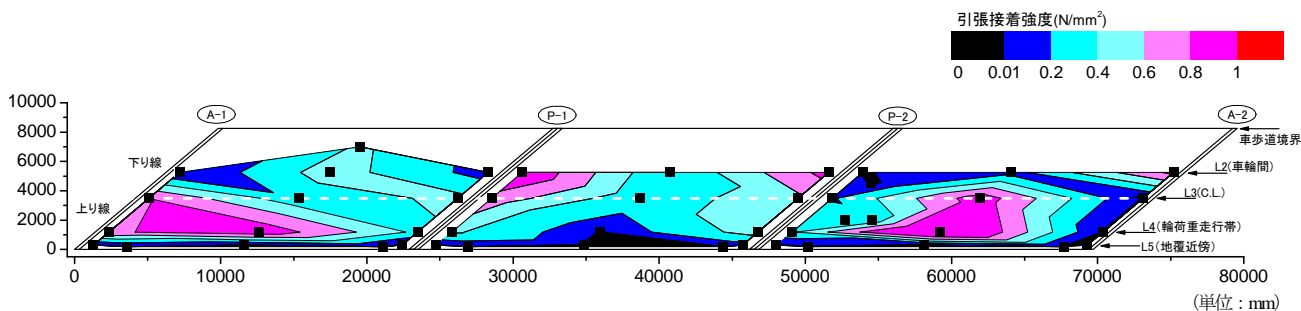
図-7 引張接着強度のコンター図

図-7 は橋面に対する引張接着強度のコンター図であり、暖色が規格値 0.6 N/mm^2 以上、寒色が規格値未満の範囲を示している。規格値以上の範囲、すなわち暖色の範囲は主に第1径間上り線A1側、第2径間下り線P-1およびP-2側、第3径間上り線支間中央付近で局所的に分布している。床版陥没が発生した第2径間上り線P-2側の地覆近傍においては、引張接着強度ゼロを含めて規格値未満の範囲となっている。

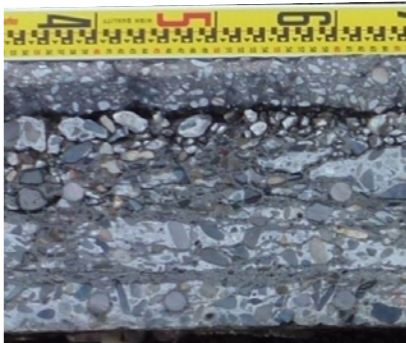
(b)Aの範囲の拡大

図-8は床版切断面の状況である。図-8 (a)は切断面の全景であるが、写真右側部分にはコンクリートにはひび割れ等は発生しておらず健全である。一方で写真の左側、すなわち伸縮装置 (P-2) へ向かうにつれてコンクリートに損傷が生じており、左側の範囲では上部のコンクリートが砂利化している。図-8 (b)～(d)は図-8 (a)に赤の破線で示した部分を拡大したものである。C部 (図-8 (d)) では、上側のかぶりコンクリート部分に水平方向のひび割れが発生して層状に剥離した状態 (以後、「層状剥離」という。) であった。さらに、CからBへ向かうにつれて層状剥離の数が増加し、B部 (図-8 (c)) でかぶりコンクリート程度の厚さの範囲において多数の層状剥離が発生している。その間隔は概ね粗骨材の最大寸法程度であった。さらにB部からC部へ向かうと上縁付近において粗骨材とモルタル分が分離しコンクリートが砂利化している。A部 (図-8 (b)) では床版コンクリート天端から深さ5cm程度が砂利化した状態であり、下側鉄筋程度の範囲にまで層状剥離が発生していた。

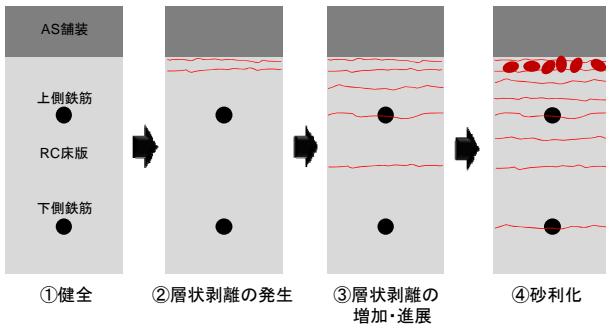
図-9 調査結果から推定される損傷形態と進展過程

床版切断面の調査結果を踏まえると、本RC床版の劣化損傷は図-9に示すような段階を経て進展するものと推

①健全な状態

凍結融解および輪荷重の繰り返し作用を受けるが、床版に損傷は発生していない状態である。

②層状剥離の発生

床版断面の上方、主にかぶりコンクリート付近においてコンクリートに層状剥離が発生する。

③層状剥離の進展・増加

層状剥離が水平方向へ進展するとともに、上側鉄筋より下方の範囲を含めて新たな層状剥離が発生する。

④砂利化の発生

層状剥離が増加し高さ方向の間隔が一定の値に達すると、それ以上に新たな層状剥離は発生しない。このときの間隔はコンクリートの粗骨材の最大寸法程度と考えられる。そして、床版コンクリートの上縁側において層状剥離によりスライス化されたコンクリートの粗骨材とモルタル分が分離し砂利化が発生する。この段階では、上述のとおり有効床版厚さが減少することで、疲労耐久性が著しく低下していると考えられる。
