# 用水路の補修工法経過観察結果について

## －表面被覆工法のモニタリング結果－

函館開発建設部 農業開発課 ○加藤 太吾  
安田 俊一  
齋藤 晴保

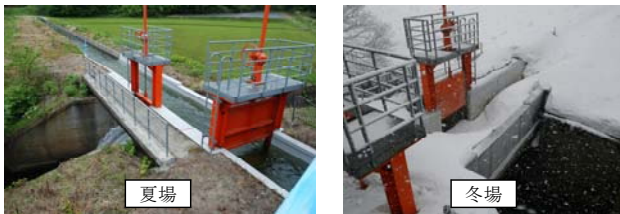
写真-1 1号水路橋補修後の夏場・冬場状況

なお、水路橋は積雪、融雪等の環境作用を受けやすく、経過観察にあたっては環境作用が補修工法に与える影響に留意して調査を実施した(写真-1)。

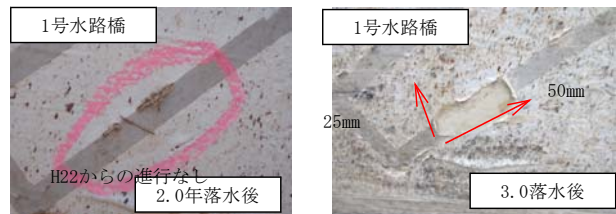
各水路橋の重点監視ポイントで劣化進行を確認したところ、1号水路橋で、剥がれの拡大及び、新たに浮き及び、ふくれの発生を確認した(写真-2, 3)。また、3号水路橋においても新たに、ふくれの発生を確認した(写真-4)。

写真-2 はがれ拡大

1号水路橋の剥がれの拡大は、下地処理を行った箇所で発生しており、再補修時の側壁の下地処理が部分的に不確実であったことによる変状であると推定される。

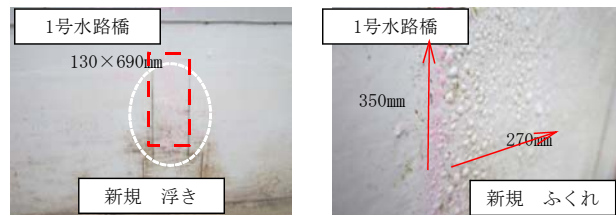
写真-3 新たに確認された 浮き、ふくれ

1号水路橋及び3号水路橋において、新たに見られた浮きや膨れは、周囲にひび割れ等が見られないが、既に3年が経過していることから、初期欠陥以外の別な要因が作用しているものと推定される。

近接目視の結果における変状の多くは南向きの側壁に見られることから、日照条件が影響しているものと推定される。

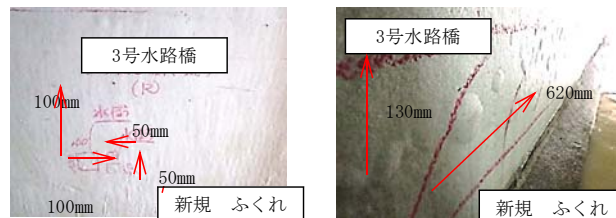
写真-4 新たに確認された ふくれ

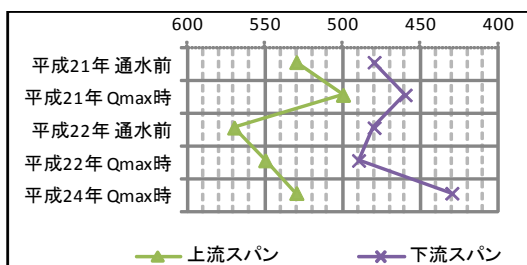
図-3 たわみスパン比の推移

調査結果より得られた上下流の「たわみスパン比」の値は、過年度とほぼ同等の値であった(表-5、図-3)。また、「たわみスパン比」の値は、鉄筋コンクリート造建築物のたわみ劣化区分表で評価した場合においても劣化度Ⅰ(劣化なし)と評価された(表-6)。

歪みは、上流で0.02mm下流で0.05mmであり、表面被覆材メーカーが示す引張終局歪みの0.25%を4オーダー程度下回る。また、表面被覆材の高靱性繊維補強モルタル複合材に、ひび割れは確認されなかつことから、底盤の表面被覆材は水路橋本体の歪みに十分に追従できている。

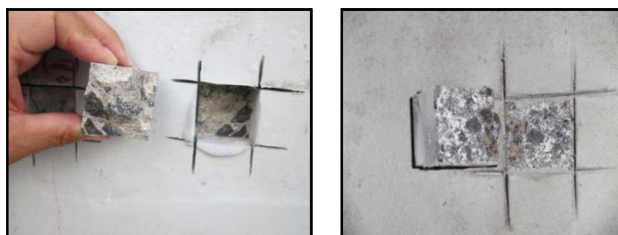
写真-5 水路橋破断面の状況

試験の結果、再補修した表面保護工と水路橋本体との付着面で破断しものは無く、母材以上の強度を有していることを確認した（写真-5）。

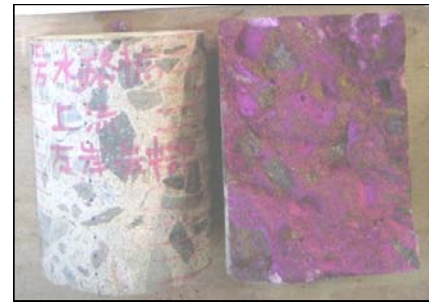
1号水路橋上流側左岸壁気中部

1号水路橋の中性化深さは、0mmであった。

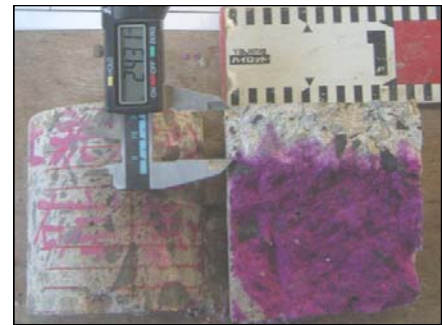
3号水路橋上流側右岸壁気中部

3号水路橋では、の上流側右岸壁と下流側左岸壁において、中性化(深さ10mm以上~29mm以下)が認められたが、それ以外の位置では0mmであった。補修工事の表面被覆工の下地処理として、コンクリート表面を2mm程度の除去していたが、今回、中性化が認められた位置においては、施工以前に施設の中性化が、それより深くまで進行しており、完全に中性化部を除去できなかったため確認されたと推定される。

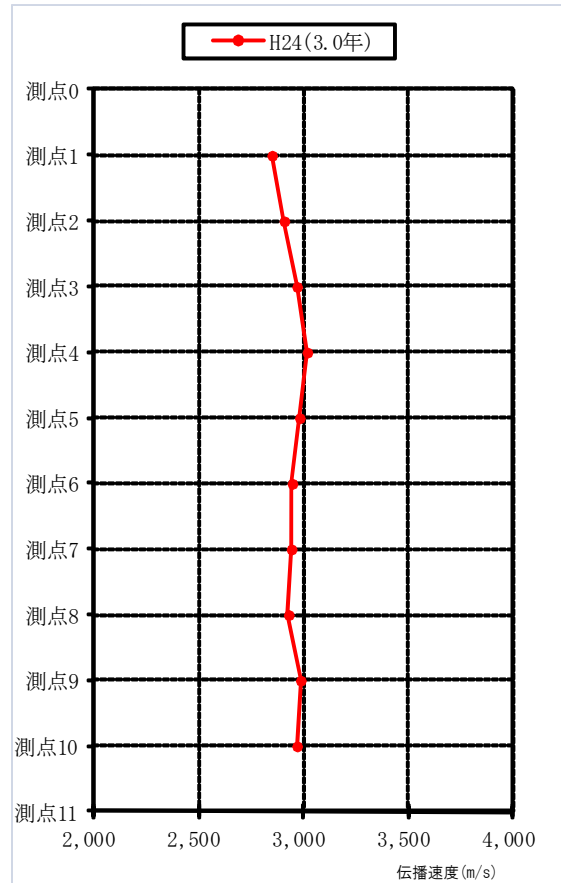
図-9 超音波伝播速度測定試験

全12供試体のうち9供試体は、表面付近(0-10mm)で速度低下を示す結果である(表-9, 図-9)。超音波速度測定器の測定精度は、250mm計測で±0.3 μs(100mmで±0.12 μs)の精度を持ち、今回の測定結果を考慮すると±1.0 μsを上回っていることから測定誤差によるものではないと思われる。

しかし、材料及び施工時の締固め時の不均一性の場合においても伝搬速度は変化する。今回の結果、伝搬速度が上昇したり低下したりとバラツキが多いことから、圧縮強度は全て21N/mm<sup>2</sup>を超えているが、母材コンクリート施工時に適正な材料の配合及び、締固めを行っていても、品質の不均一が発生することが影響していると推測される(表-10 図-9)。

今回の試験結果では、顕著な伝播速度低下が確認されていないことは凍害要因の1つのコンクリートへの水分移動が表面被覆工により遮断されているためであり、表面被覆工による凍害の抑制効果は発揮されていると判断できる。
