鋼製ゲートにおける耐久性塗装工法の 検証について

室蘭開発建設部 農業開発課 ○駒形 雄樹
成松 雅樹
五十嵐 壽晃

本報告では、維持管理費低減を目的とした耐久性塗装工法の選定、施工状況及び施工後のモニタリング調査結果について報告する。

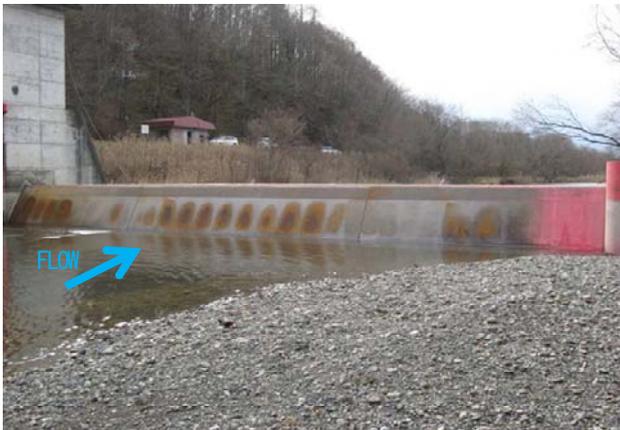
写真-1 洪水吐ゲート①扉体上流面

現況調査の結果、Ⅰ) 目視による外観確認においては、洪水吐ゲート①のみで塗装の変状が確認された。変状は、ゲート扉体上流面の大半で塗装が消失し、錆が発生していた（写真-1）。

現況及び環境条件調査の結果、流水や流下する砂礫による塗膜の摩耗が主な劣化要因と推測される。

| ゲート名 | 塗装工法・塗料名 | 選定理由 |
|---|---|--|
| 洪水吐ゲート① | ガラスフレーク塗料 | <ul style="list-style-type: none"> 素地調整等の作業時は、足場が不要。 素地調整は1種ケレンであり、ケレンダストが3種ケレンよりも多く、集積及び回収が難易。 流路状況から、流水の影響が最も大きい。 |

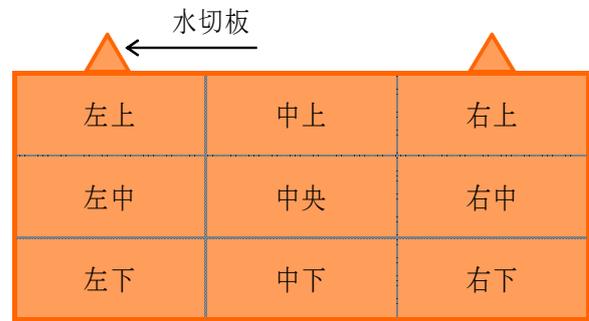
図-3 調査箇所割付

Ⅱ) 塗膜厚測定においては、ゲート扉体上流面の面積及び扉体高から測定点を最大10点に分割し、測定した（図-3）。測定基準は「機械工事塗装要領（案）・同解説（以下、「機械工事塗装要領」という。）」（平成13年9月（社）日本建設機械化協会）に準拠した。なお、過去に行った再塗装の塗装仕様は不明なことから、機械工事塗装要領において、きつ水部に適用が可能であり、かつ一般的な再塗装仕様であるジンクリッチペイント+エポキシ樹脂系（以下、「在来工法」という。）（表-3）と仮定した。測定の結果、土砂吐ゲート：平均塗膜厚198～406 μ m、10測定点中7測定点が基準未滿、洪水吐ゲート①：平均塗膜厚163～297 μ m、10測定点すべてが基準未滿、洪水吐ゲート②：平均塗膜厚242～332、7測定点すべてが基準未滿であった（表-4）。

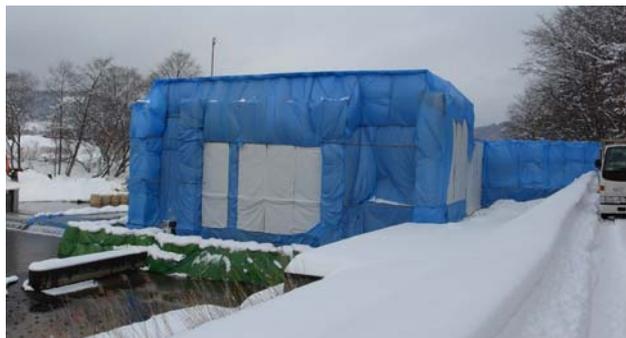
写真-2 土砂吐ゲート養生対策状況

塗装作業については、平成21年12月中旬～平成22年2月中旬に行った。なお、冬期間の施工であることから、シート仮囲い及びヒーターによる養生対策を講じた(写真-2)。
