動植物の生息環境に配慮した排水路整備における 効果検証について

—動植物の回復状況および水質対策効果 第3報—

留萌開発建設部 天塩地域農業開発事業所 ○三坂 直樹
春井 謙一
嶋村 幸仁

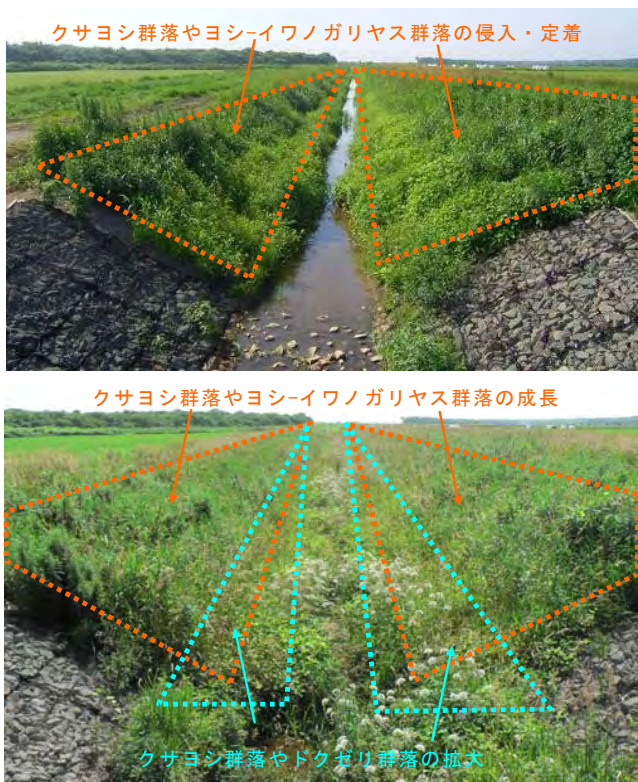
第1号排水路は平成19年度に施工され、本年度は施工後2年目となるが、施工後1年目（平成20年度）には既に、法面被覆工の大部分においてクサヨシ群落、ヨシイワノガリヤス群落、オオイタドリ群落、オオヨモギ群落などの高茎草本群落の侵入・定着が確認されている（写真-1上）。また、植生被度が75～100%に達する箇所の面積は全体の58.3%となった（図-5左）。施工後2年目となる本年度は、さらに植生の回復が進み、特に排水路の水際部分において、クサヨシ群落やドクゼリ群落などの水際植生の分布が拡大し、開放水面の上部を覆うほどの成長がみられた（写真-1下）。また、植生被度が75～100%に達する箇所の面積もさらに増加し、全体の82.4%となった（図-5右）。

写真-1 第1号排水路における法面被覆工施工箇所の植生状況（上：施工後1年目、下：施工後2年目）

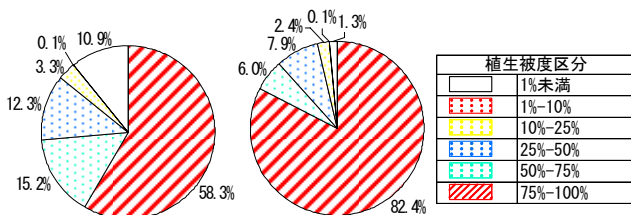
図-5 第1号排水路における植生被度区分の面積割合（左：施工後1年目、右：施工後2年目）

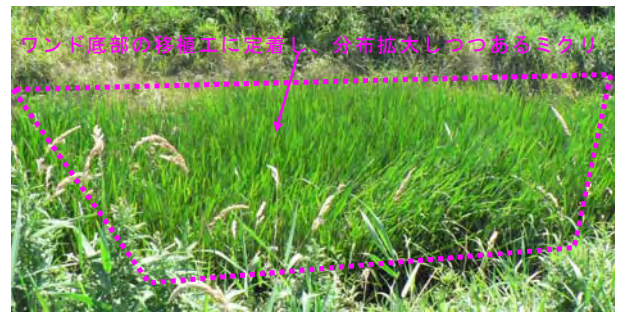
ワンド底部における植物重要種であるミクリの移植工は、平成18～20年度に合計10箇所で行われている。本年度の調査の結果、10箇所中7箇所ではミクリの生育が確認され、特に施工後3年目を迎えたワンド底部では、ミクリの旺盛な成長と分布拡大が確認された（写真-2）。

写真-2 移植工施工後3年目のミクリの繁茂状況

植物重要種であるミクリの移植工については、一部で移植個体の活着・成長が確認されなかったものの、施工後1年目に活着が確認されたワンド底部においては、その後の移植個体の旺盛な成長がみられ、施工後3年目にはワンド底部全面を被覆するまで繁茂する箇所も確認されている。このようにミクリの移植工は、本種の保全対策工として効果が高いことが確認された。

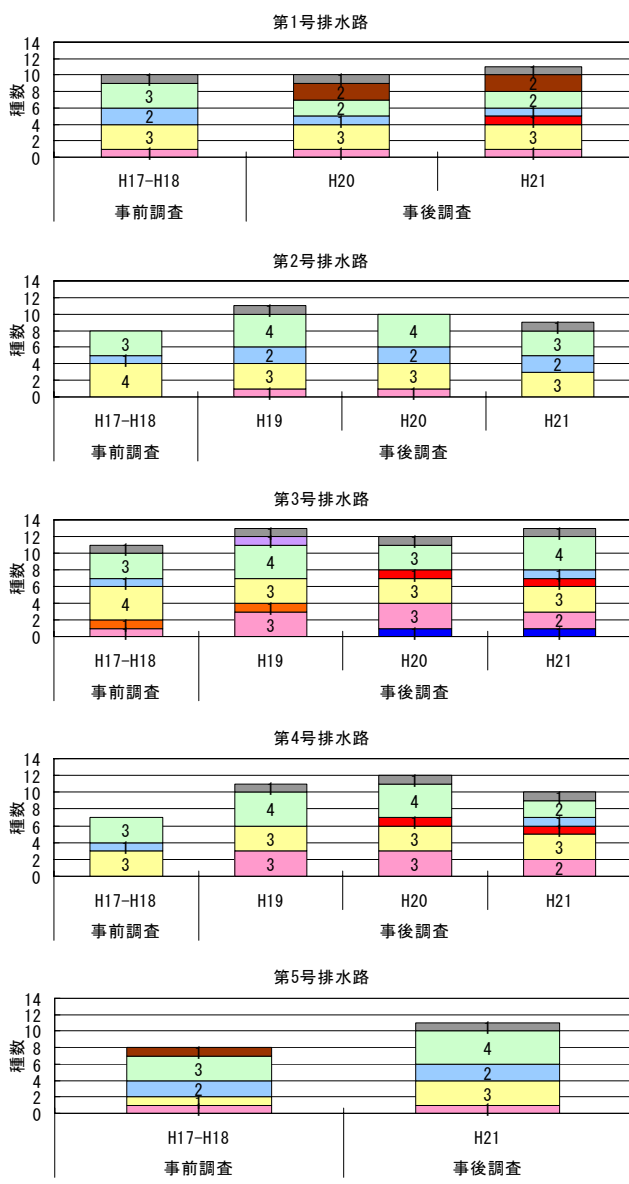
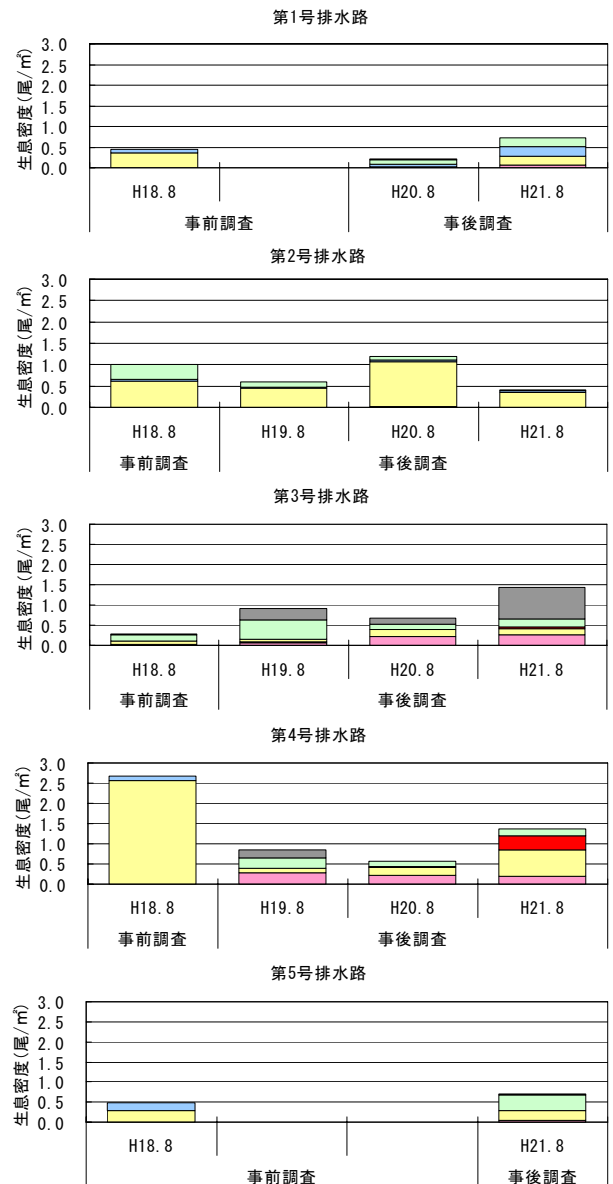
魚類への調査は排水路施工前（平成17～18年度）と排水路施工後（平成19～21年度）に実施している。この結果、出現種数については排水路施工前に比べ、全般的に順調な回復傾向が認められている（図-6）。

生息密度については排水路によって回復状況にバラツキが見られる（図-7）。1号、3号、4号排水路については概ね回復傾向にあるが、2号排水路については明確な回復傾向の発現には至っておらず、経過年数の少ない5号排水路とともに今後も生息密度推移を監視していく必要がある。

図-6 排水路施工前後の魚類出現種数 (左)

図-7 排水路施工前後の生息密度 (8月) (右)

魚類の出現種数については全路線ともに順調な回復が認められ、生息密度については2号、5号排水路を除いて順調な回復傾向が確認できた。各排水路ともに法面のヤシマットからの水際植生繁茂が著しく、魚類の生息環境の回復に大きく寄与しているものと考えられる。

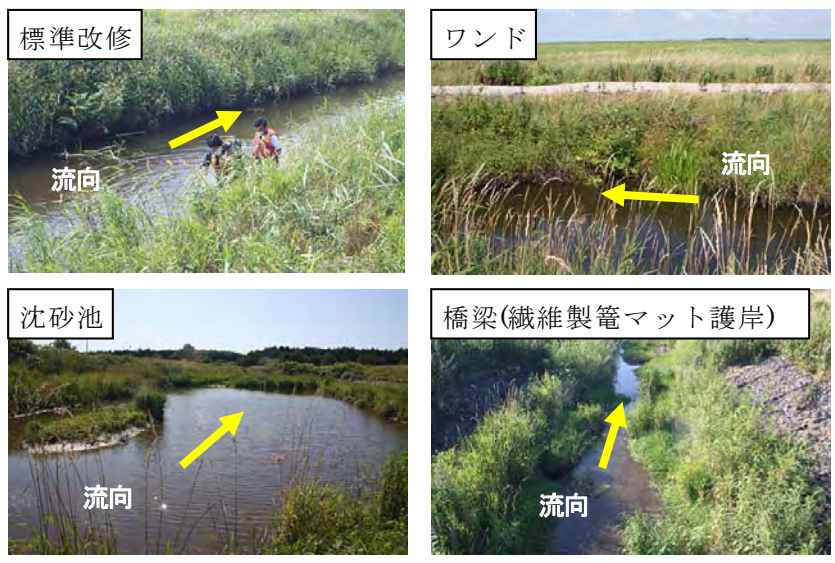
排水路整備区間別（写真-3）にみると、出現する種類は施工後2年目の1号排水路では沈砂池で多いが、経年的に見るとその他の区間でも増えている。施工後3年目の2号、3号、4号排水路では工法に係わらず全般的に出現種数が多くなっている。このことは河岸植生の順調な回復により魚類生息環境に差が無くなってきていることが要因と推察される。

写真-3 排水路整備工法別の状況

工法別に見た魚類の生息状況については、施工後の経過年数が少ない段階では沈砂池区間や繊維製管マット護岸区間に出現種数が多かったが、経過年数を重ねるとその他の区間との出現種数の差が小さくなる傾向にある。これは、施工後間もなくは排水路内に魚類の隠れ場が少なく、沈砂池の深みや管マットの空隙部に多くの種が集まっていたが、水際植生の回復に伴い多様な環境が創出され、これらの区間以外にも魚類の隠れ場が増えたことによるものと考えられる。

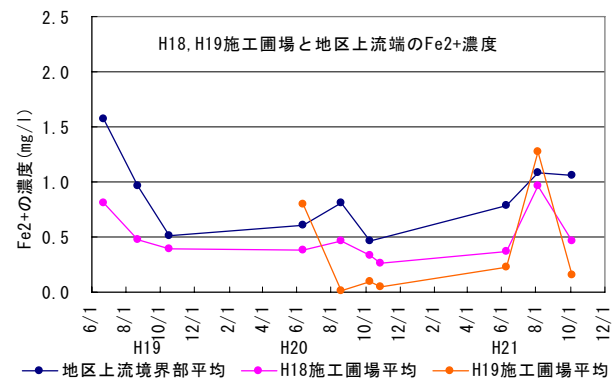
平成18年度施工圃場の平成19年～21年におけるFe²⁺濃度の平均値は0.27～0.97mg/l、また、平成19年度施工圃場の平成20～21年の平均値は0.02～1.28mg/lで地区上流の平均現況値0.46～1.57mg/lを概ね下回っており、対策効果が認められた(図-9)。

しかし、平成21年8月、10月の調査においてある特定の暗渠管から10mg/Lを超える高濃度のFe²⁺を観測した。この値はそれまで極めて低濃度であったものが突然高濃度になったことから何らかの特別な条件変化によるものと推察されるため、異常値と判断し図-9には含めていない。要因の一つとしては平成21年の6～8月の降雨量が平成20年より多かったこと(図-10)による地下水位の上昇や

図-9 H18, H19施工圃場および地区上流端部のFe²⁺濃度

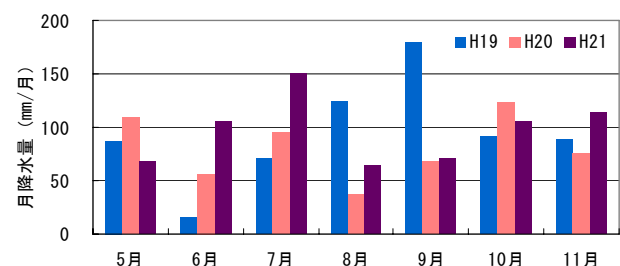
図-10 平成19年～21年の月降雨量

明渠排水路の水位上昇に伴い暗渠排水管の吐け口が水没したため土中が一時的に還元状態になったことなどが想定されるが明確な理由は明らかではない。

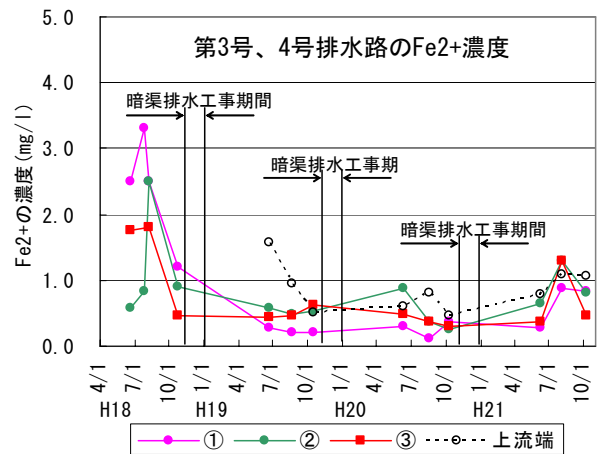
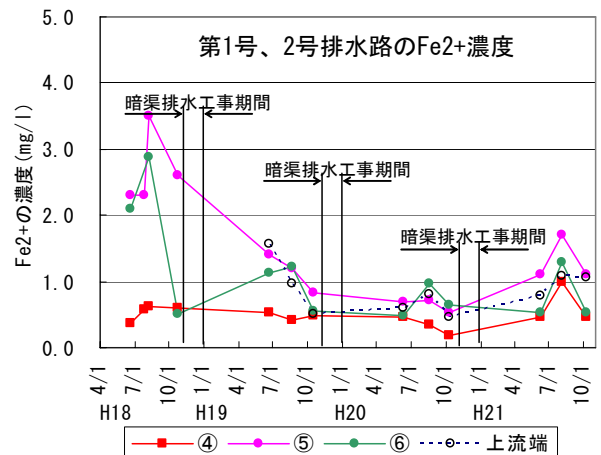
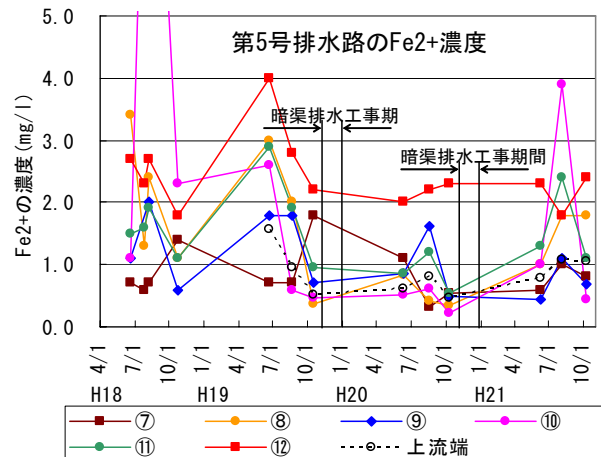
3号、4号排水路の平成19年～21年の Fe^{2+} 濃度は0.27 ～ 1.30mg/lで推移しており、施工前の濃度が0.47～3.3 mg/lであったことと比べると対策効果が確認されている。

1号、2号排水路についても施工前の平成18年では Fe^{2+} 濃度が最大3.5 mg/lであったのが流域圍場の暗渠工事の進捗に伴って濃度低下が認められている。平成21年では⑤地点の Fe^{2+} 濃度が8月に一時的に1.7mg/lとなっているが、その後は1.1 mg/lと低下している。

5号排水路についても全体的な傾向として Fe^{2+} 濃度は暗渠施工前に比べ施工後は低くなっているが、⑩、⑪地点など一部の地点で一時的に2～4 mg/l程度に上昇することがあった。(図-11)

暗渠排水の疎水材に石灰石を使用するという水質対策工については、 Fe^{2+} を低減させるという効果が確認されている。平成21年度の特徴として、8月調査では各地点で一時的に Fe^{2+} 濃度が上昇する傾向が認められたが、この現象は地区内排水路だけに見られたものではなく、本地区の改善値として注目している地区上流端の濃度も1.1 mg/lと平成20年より高濃度となっており、この地域全体に認められた現象であったと考えている。8月の各排水路の Fe^{2+} 濃度も5号排水路の⑩、⑪地点以外は2 mg/l以下であり、上流端での Fe^{2+} 濃度と比べて特段高い濃度ではなく、また一部の暗渠排水管で確認された高濃度もそれほど大きく影響していないと評価している。

図-11 各排水路の Fe^{2+} 濃度

今後は平成21年度に高濃度の Fe^{2+} が観測された一部の暗渠排水管に注目しつつ継続調査を行い効果の検証を行うとともに、効果の持続性についても確認することが必要と考えている。
