北海道における酸性硫酸塩土壌の追録

- 新たな出現地点の追加と全地点の位置情報(緯度・経度)の補完 -

独立行政法人 土木研究所 寒地土木研究所 石田 哲也

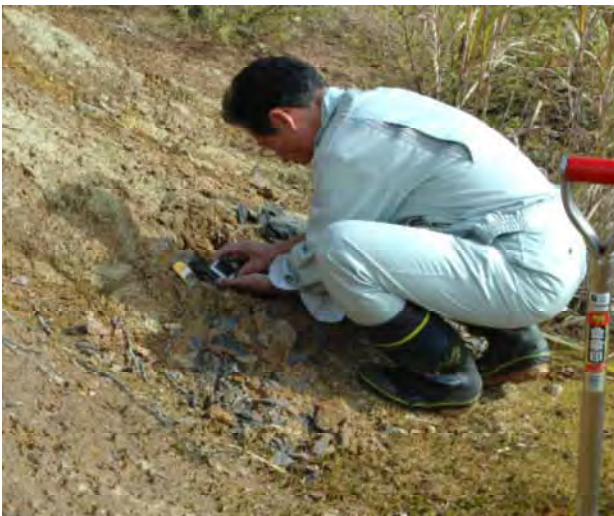
写真-2 土壌確認と試料採取状況

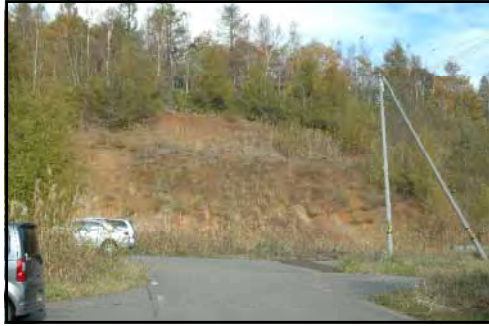
写真-3は地点番号33の現況写真である。普通土に覆われ、若干の植生も回復しているため、酸性硫酸塩土壌が潜んでいるとは判別しがたいが、20cm程度掘削しただけで酸性硫酸塩土壌が出現する(写真-4)。このような地点の探索にあたって、緯度・経度の情報は極めて有効であると考えられる。

写真-3 地点番号33の法面の現状

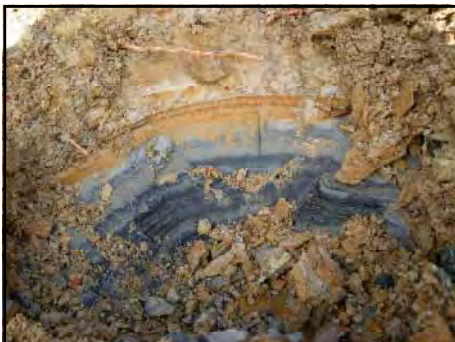
写真-4 地点番号33の法面を20cmほど掘削して露出した酸性硫酸塩土壌
