平成22年度

一般国道241号 音更町市街地における 地域課題への取組

帯広開発建設部 道路計画課

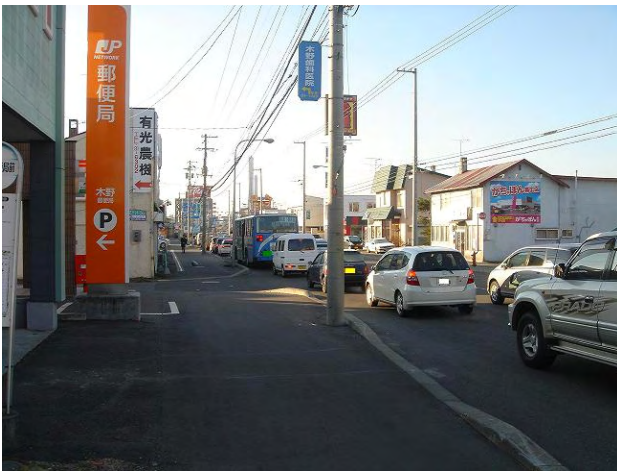
写真-2 下り車線の状況（朝）

音更から帯広に向かう車線（以下下り車線）では、朝の通勤時間帯で8時を中心に渋滞が見られた。渋滞長は最大25m程度で、5分間交通量は最大で100台程度となり、殆どが直進車両であった。無理に2車線で走行する状況や、右折車線から直進する車両が見られた。

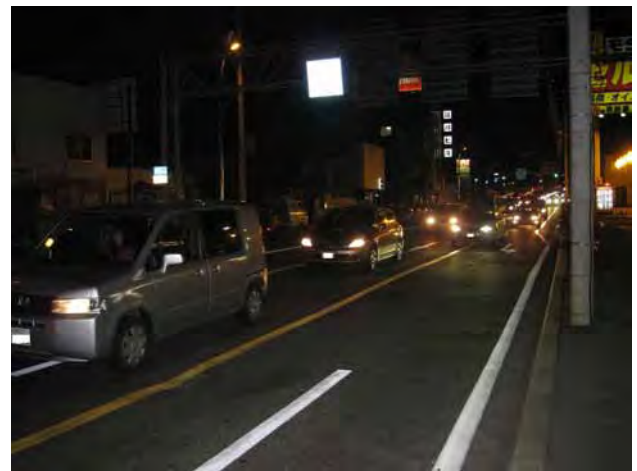
写真-3 上り車線の状況（夜）

帯広から音更に向かう車線（以下上り車線）では、夜の退勤時間帯の17時過ぎと18時前後に最大500m程の車列が生じたが、右折矢印表示時の右折車両の進行により隣接する交差点で車列が分断され、明確な渋滞長の計測は出来なかった。5分間交通量は120台以上に達したが、30%以上が右折車両であった。危険行動としては、交差点直前で左折レーンから直進レーンに無理な車線変更をする車両が見られた。

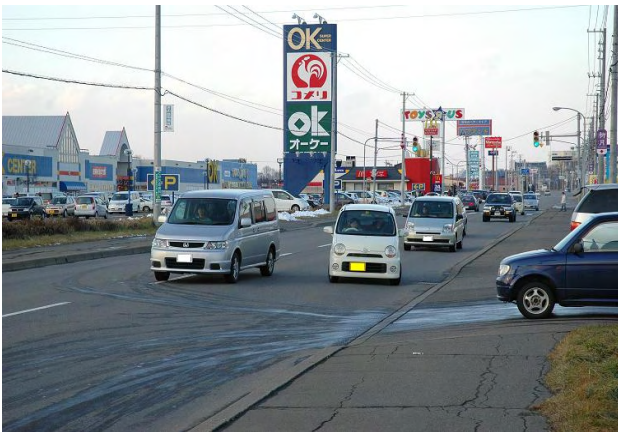
写真-4 郊外型店舗出入り状況1 (休日昼)

出入り交通車両による危険行為では、事前に問題としていた行動が全て見られた。【5.(2)b) 参照】

西側の店舗群では、国道側取り付け道路を入口に指定しており入口専用看板があったが、東側店舗群では出入り口の使い分けはされていなかった。

10分間の出入り車両台数では、入場車数に顕著な違いは見られなかったが、出場車数では入口専用看板表示が無かった東側店舗が圧倒的に多く、入出車両による危険な状況も多いように思われた。

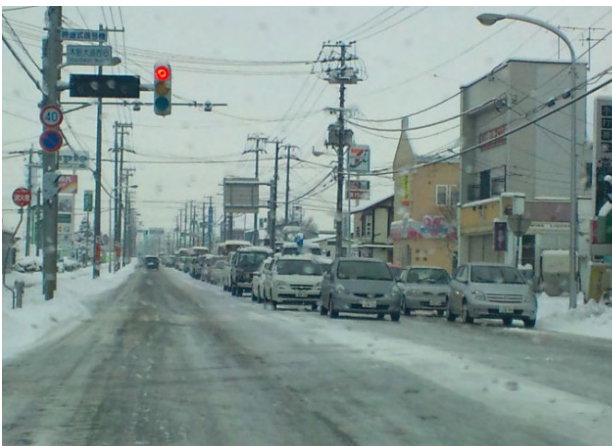
写真-6 積雪時状況

調査時の気象条件は穏やかで、現地の状況を代表する結果とはならなかった。

参考に、今年度降雪時の状況写真を掲載する。(写真-6 参照)

冬期間に同一箇所で調査を行い、乾燥路と積雪路の比較を行いたい。
