# 道路防雪林の土壌基盤と生育状況の関係について

上田真代<sup>※1</sup>，松澤勝<sup>※1</sup>，伊東靖彦<sup>※1</sup>，高玉波夫<sup>※2</sup>，下道純<sup>※2</sup>

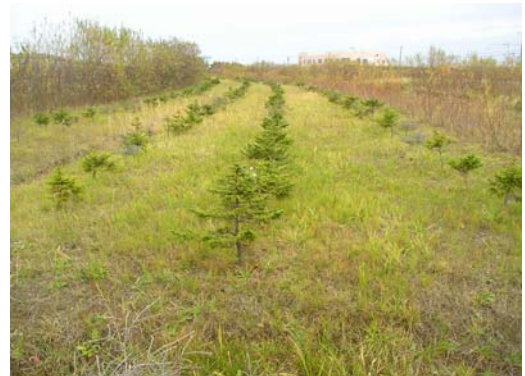
写真－1 A防雪林の現況

北海道において比較的防雪林の多い道北圏から、一部の樹木が枯死状態にあるなど生育の不良な A 防雪林（写真－1）、比較箇所として良好に生育している B 防雪林（写真－2）、および生育状態が不揃いである C 防雪林（写真－3）の3箇所を調査対象とした。表－1に防雪林の樹種、植栽年等を示す。何れも人工的に造成された地盤上に植栽されている。

| | 樹種 | 樹高 | 植栽年 | 生育状況 |
|---|---|---|---|---|
| A防雪林 | アカエゾマツ<br>トドマツ | 0.4～1.1m<br>(幼木) | H17 | 生育不良<br>(一部枯死あり) |

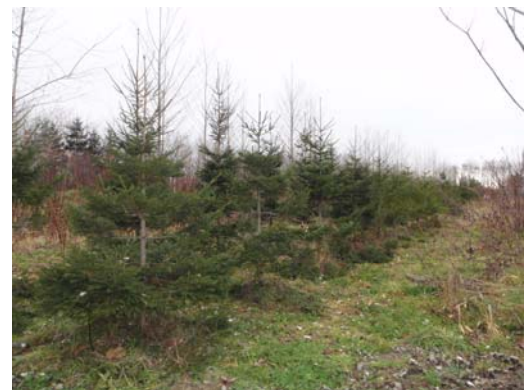
写真－2 B防雪林の現況

| | 樹種 | 樹高 | 植栽年 | 生育状況 |
|---|---|---|---|---|
| B防雪林 | ヨーロッパトウヒ | 3.4～7.5m<br>(成長木) | S63～H13 | おおむね良好 |

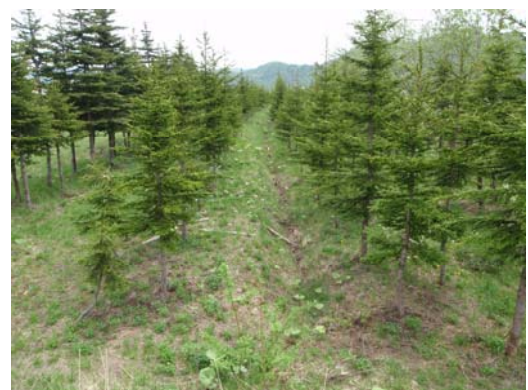
写真－3 C防雪林の現況

| | 樹種 | 樹高 | 植栽年 | 生育状況 |
|---|---|---|---|---|
| C防雪林 | アカエゾマツ | 1.5～4.1m<br>(成長木) | H4 | 生育に<br>バラツキあり |

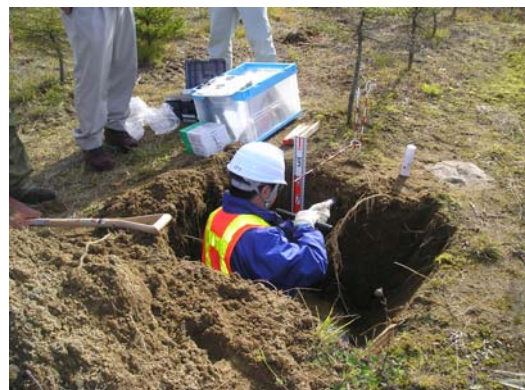
写真-4 土壌断面調査の状況

造成地の区割りを基にA防雪林を8区画、B防雪林を4区画、C防雪林を8区画に分け、各区画から1箇所、合計20箇所を無作為に抽出し、土壌の形態的特徴を調べるため、1m四方、深さ80cm程度の試坑を掘削して土壌断面調査を行った(写真-4)。また、試坑周辺の樹木の生長量や枯死本数などの生育状況調査を実施した。更に、生育阻害の要因として植生基盤の物性に着目し、現場調査として土壌硬度、室内試験として深さ10cm、20cm、40cmで採取した土壌について土壌密度および三相分布(土の固体、水、空気の体積比)を測定した。以降、各防雪林の調査箇所については、A-1~A-8、B-1~B-4、C-1~C-8と表記する。

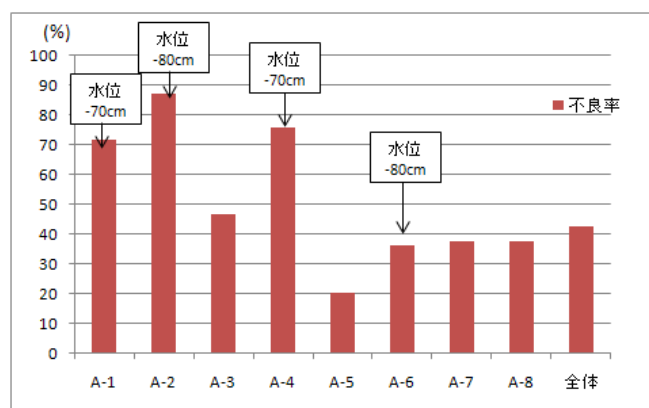
図-1 A防雪林の不良率

一般的に樹木の生育状況調査においては、樹高や幹周等の計測を行うが、A防雪林は植栽時から樹高に殆ど変化が見られぬ幼木であることから、植栽された全ての樹木に対し、生育不良の程度により枯死、半枯死、良好の3段階に区分して、各区画全本数に対する枯死と半枯死の割合を不良率と定義し、生育状況の指標とした。

図-1に示す通りA防雪林全体の不良率は42.6%であった。各調査箇所においては、A-2が87.0%と最も不良率が高く、次いでA-4の75.9%であった。なお、A-1、A-2、A-4、A-6の4箇所からは、写真-5のように滞水が確認されており、これらの水位を図-1内に記した。

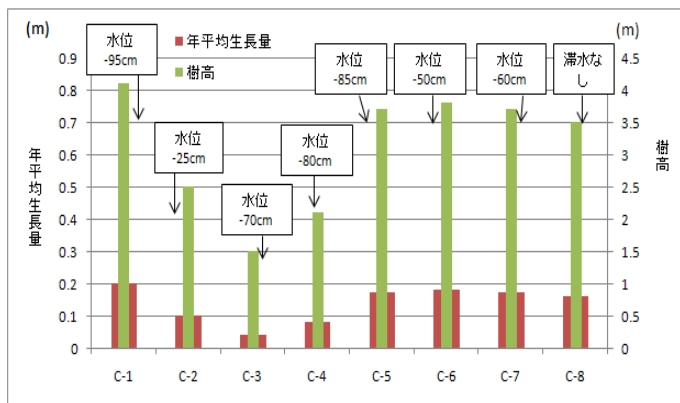
図-3 年平均生長量と樹高 (C防雪林)

C防雪林は調査箇所全てにおいて、平成4年に樹高0.8mのアカエゾマツが植栽されているが、**図-3**に示すように樹高1.5~4.1mと生育状態に差違が見られる。年平均生長量は、最大でC-1周辺樹木の0.2m/年であり、C-2、C-3、C-4周辺の樹木は0.1m/年以下で、特にC-3は0.04m/年と殆ど生長していない。また、樹種は異なるものの、年平均生長量はB防雪林に比して全体的に小さい。以降、B防雪林、およびC防雪林については、樹種は異なるが共に針葉樹であることから、併せて分析を行った。

C-8以外の7箇所の掘削孔では、地表から深さ25~95cmにおいて滞水が確認されており、各々の水位を図中に記した。最も水位が高かったのはC-2(地表-25cm)であり、最も低かったのはC-1(地表-95cm)であった。地表からの水位が深いほど年平均生長量は大きくなる傾向が見られるが、水位は季節や天候により変動するため、調査時期によって傾向が変化する可能性がある。

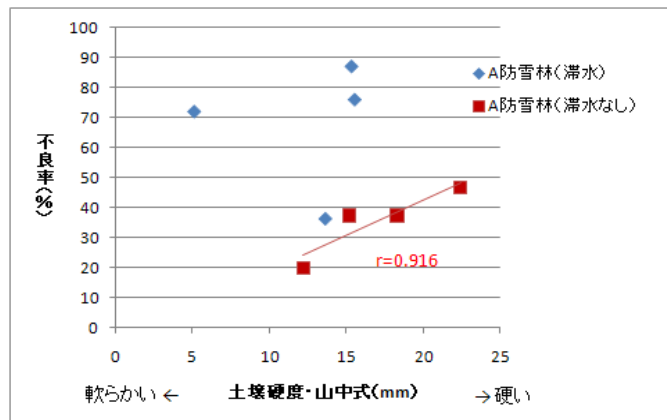
図-4 土壌硬度 (山中式) と不良率の関係 (A防雪林)

山中式によるA防雪林の土壌硬度と不良率の関係を**図-4**に示す。図中の土壌硬度は深度50cmまで10cm毎に計測した平均値であり、値が高いほど土壌は硬い。全体では硬度と生育状況との関連性は認められない。しかし、滞水の無い箇所では、土壌硬度が高いほど不良率は高くなる傾向が認められた。

全体的に土壌硬度が大きいほど生育不良の傾向が見られた(図-4, 6, 7)。しかし、BおよびC防雪林の非滞水箇所においては、山中式土壌硬度が大きいほど年平均生長量が増加する傾向も確認されている(図-5)。これらの土壌硬度が大きい箇所では、調査時に滞水は確認されていないが、近傍の調査孔では滞水が見られることから、土壌が軟らかいほど水を含みやすいことも考えられ、滞水による透水性不良の影響が疑われる。
