道路有効幅員計測に関する試験報告について

(独) 土木研究所寒地土木研究所 寒地機械技術チーム ○大上 哲也
住田 則行

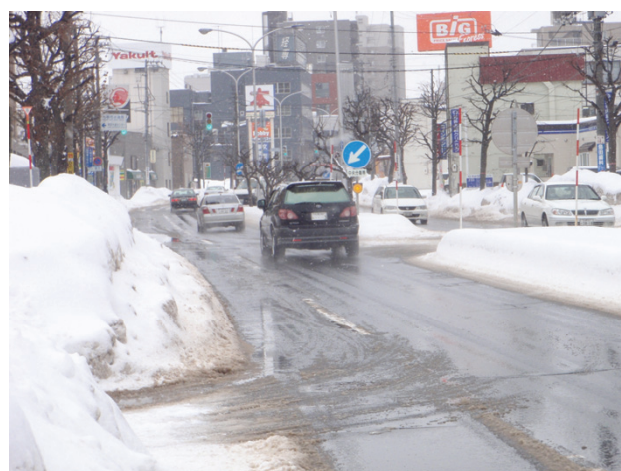
写真-1 冬期の道路有効幅員

効率的な維持管理を実施するためには、冬期道路状況を把握し、その道路状況が交通に与える影響を勘案しながら除雪等を行う必要がある。最近では、計測車両による連続的な路面のすべり抵抗について測定が行われているなど、冬期道路における実証データも収集されつつある¹⁾。しかし、日々の降雪や除雪により変化する冬期の道路有効幅員（写真-1）については、冬期交通に直接影響するにもかかわらず、これまでパトロール等での目視による確認などしか行われてなく、定量的な道路有効幅員の把握（計測）は殆どなされていない。

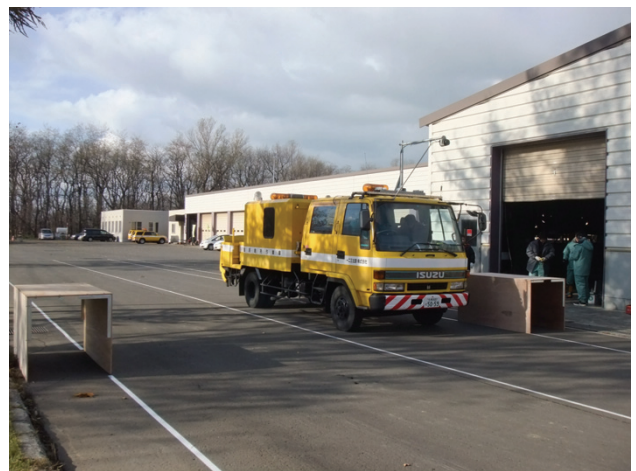
写真-2 試験状況（精度確認試験）

この模擬道路の道路有効幅員及び模擬堆雪高さを試験車両に搭載した計測システムにより計測し、メジャーを用いて計測した実測値との比較を行った。なお、計測速度は、車両停止状態での計測も含め4パターンを行い、計測速度（試験車両走行速度）の違いによる計測精度への影響についても確認した（写真-2）。
