交通事故対策の効果分析

—主として道路標識が走行車両に与える影響について—

Analysis of Effects of Measures to Protect Against
Traffic Accidents

—the Effects of Road Signs on Moving Cars—

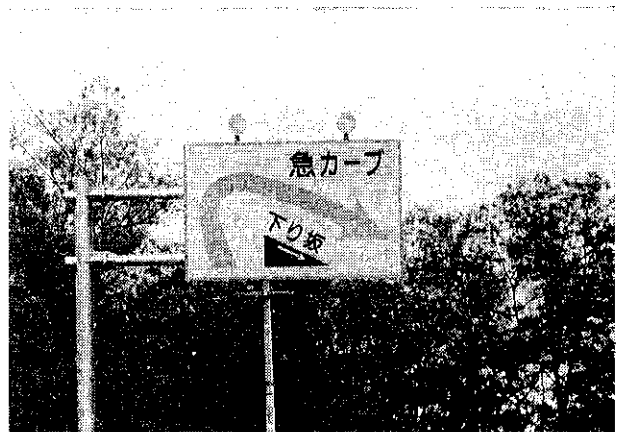
写真-3 豊滝の大型標識

豊滝は中山峠から札幌に向かう場合、登り勾配の直線から下り勾配の曲線にさしかかるとい状況（図-4）で、走行車両は曲線を曲がりきれず、路外に逸脱したり2つ目の曲線で対向車線にはみだして対向車と衝突するというような事故がある。このような状況をふまえ、道路診断では対策について議論された。道路研究室では、「交通事故対策の効果に関する調査研究」という研究テーマの一環として、道路管理者として当面の対策の1つとしてとり得る道路標識を計画し設置した。この標識の図案については、現地状況をよく表わすことと、見やすく、わかりやすいものとするために、道路研究室員から募集し、検討した独自のものである（写真-3, 図-5）。これを、札幌方向に走行する車両に曲線および下り坂の存在を知らせ、注意を促すことを目的に、図-4の●印位置に設置

した。なお、夜間に標識が一層注目されるように、標識の上部に太陽電池を利用した大型の点滅式視線誘導標を配した。

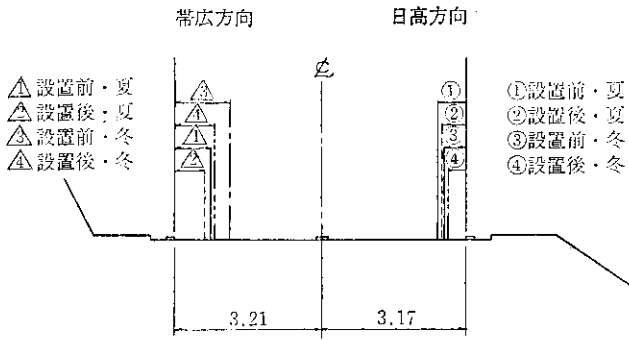
表-6 と図-17~20 は日勝峠、表-7 と図-21~24 は豊滝における地点・季節別の通過位置を表わしたものである。なお、通過位置は外側線を基準としそこから距離を cm 単位で示している。これらの図表から、日勝峠ではほとんどが設置前に比べ、設置後は最大で 60 cm 程度外側に通過位置を変えている。つまり、対向車との余裕幅が大きくなることになり、衝突事故などの回避に好影響をもたらすといえるが、日高方向の No. 1 地点冬期に

おける大型車と No. 2 地点夏期における小型車, さらに, 帯広方向の No. 2 地点夏期における小型車は, 設置後に 4~14 cm 中央寄りに通過位置を変えている。これは, 冬期であれば積雪によって路面上の区画線が隠され, 走

行位置の指標がないためと考えられる。夏期の No. 2 地点は, 標識で与えた情報の曲線部をとおり過ぎた地点であるためと思われる。
