層雲峡熔結凝灰岩における斜面崩壊形態と A E による崩壊予知に関する基礎研究

Fundamental Study on Failure Types of Welded Tuff and Prediction by Acoustic Emissions in Souunkyo Gorge

長大な柱状節理の発達する層雲峡熔結凝灰岩の破壊形態の調査と年間の AE 測定を行った。破壊形態はすべり破壊、トップリング破壊、座屈破壊の三形態がみられる。

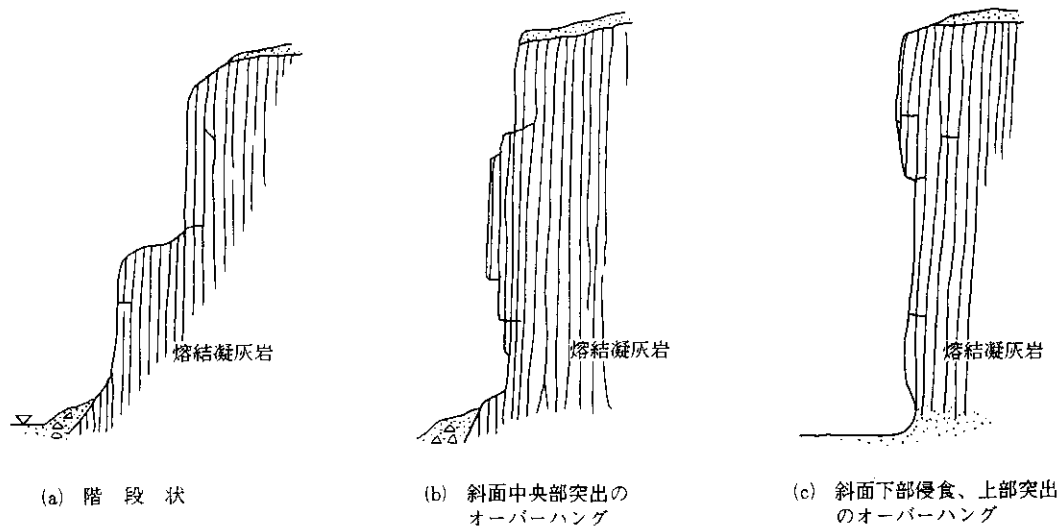
図一七 層雲峡地区の急斜面の代表的な模式形状

層雲峡熔結凝灰岩分布地域の斜面は, 図-7の(a)~(c)に示すような代表的な斜面がある。(a)は階段状の

地形、(b)は熔結凝灰岩の下部が抜けでた上部～中央部が残ったオーバーハング(overhang)状の地形、(c)は熔結凝灰岩の下位にある降下火山灰や軽石層が侵食され熔結凝灰部分がオーバーハング状になった地形である(写真3)。

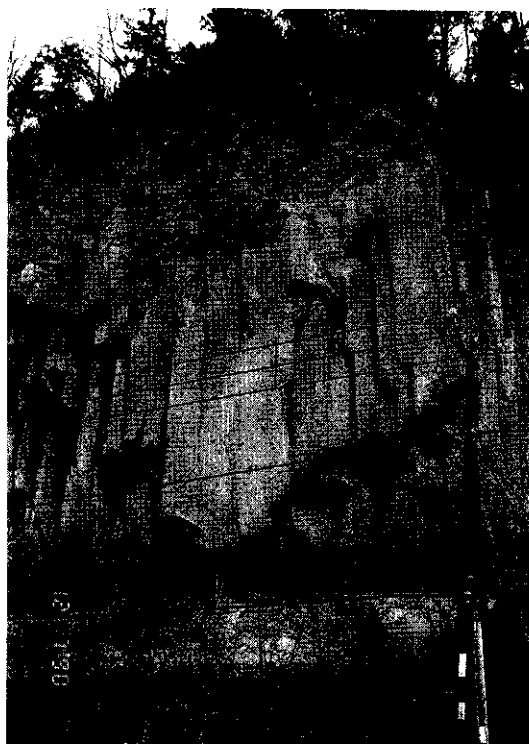
写真一3 下部が抜け落ちてオーバーハングになった斜面(この写真のみ天人峡における層雲峡熔結凝灰岩、下部が侵食された典型)

写真一3は降下火山灰、降下軽石層が地下水の浸出や

凍結融解作用を受けて浸食されたものである。これらは上に載る熔結凝灰岩よりも著しく固結度が低いために、凍結融解作用の影響を受けやすいことおよび地下水の浸出ゾーンにあり、吸水状態で凍結融解を繰り返している。このため、その上部にのる熔結凝灰岩の岩体より著しく侵食されたものである。写真一4、5は熔結凝灰岩の下部が抜けでている個所の例であり、写真一4は初冬(12月)、写真一5は厳冬期(2月)のものである。熔結凝灰岩の下部において浸透した地下水が岩盤とともに凍結している様子がわかる。すなわち、地下水が浸透してくる面以下にある熔結凝灰岩は吸水状態で凍結融解を繰り返し、このため地下水面上にあり、気中で繰り返している部分より速い速度で岩質劣化が進み、オーバーハング状の斜面をつくる原因となっている。

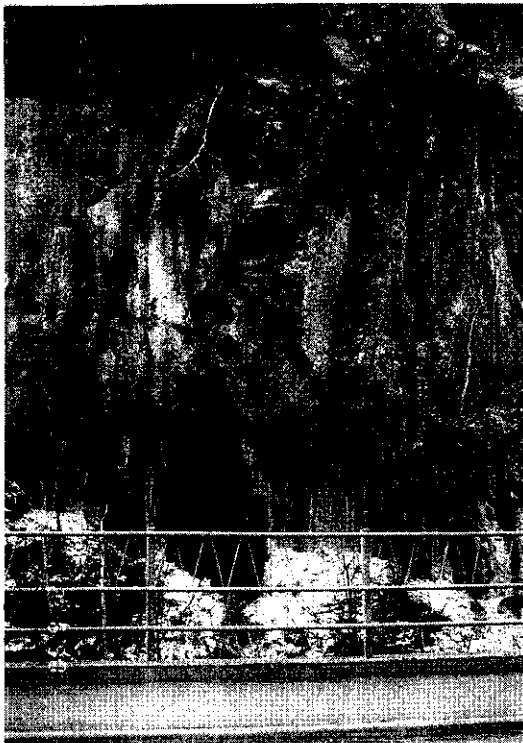
写真-4 斜面下部の浸出地下水の凍結と侵食状態 (12月)

写真-5 斜面下部の浸出地下水の凍結と侵食状態 (2月)
