道路防雪林の生育課題について

伊東 靖彦*

本文は、上記作業の中で収集した防雪林の育成課題について、現地調査における写真を中心に報告し、今後の造成方法、維持管理方法の改善に向けた提案を行う。

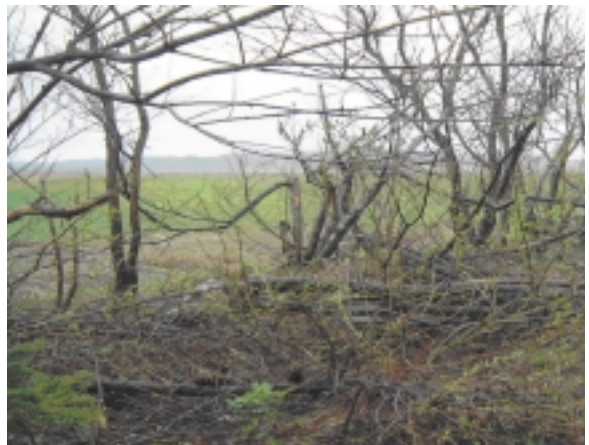
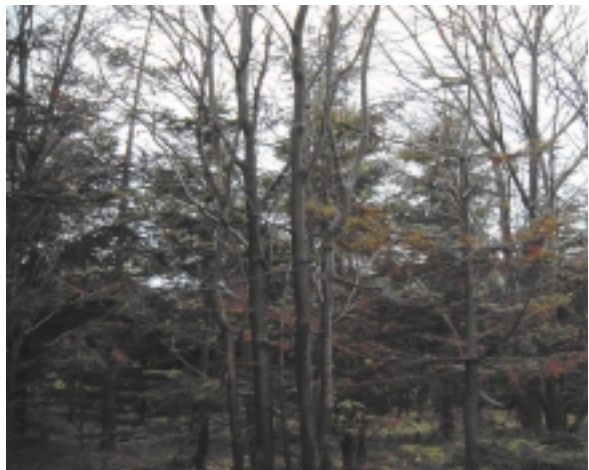
写真1-1, 1-2 前生林による被圧状況

前生林は背後に弱風域をつくり基本林を保護することが目的であるが、初期成長は常緑針葉樹に比べ速いために、写真-1のように、基本林を被圧してしまう事例が見られた。

前生林に被圧された場所の常緑針葉樹(基本林)は頂芽の伸長量が小さく、影響を受けない場所での樹高とは明確な差異が確認できた。また、ある程度の成長後には、頂芽が前生林に触れて傷つき欠損し、上長成長が阻害されている例も観察される。特に樹下植栽した場合や同じ列に混植した場合には上長成長の阻害が顕著である。

また、写真 - 1のように風や雪により倒壊した樹木が直接基本木の成長を阻害する例もある。倒木は前生林の意味をなさず、速やかに撤去することが望ましい。

一定の成長を遂げた防雪林では、基本林の環境耐性も増加しており、このような事例では前生林の伐木が望ましい。また、造成時についても従来1 m程度が多い前生林と基本林の間隔をより大きくとることが望ましく、写真地の防雪林の枝張からは、間隔は少なくとも2 mにすることが提案される。

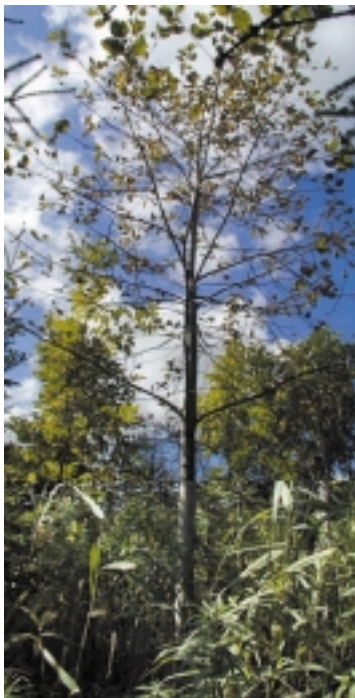
写真 - 2 移入木の例

道路防雪林は、地方部に造られることが多く、また既存の林も道路防雪林として組み入れられることもあり、周辺より別種の樹木の種子が飛来し、そのまま自然発生することもある。このことは種の多様化を招くなど良い面もあるが、植樹木との生長の違いや管理の障害となり、防雪林の生育に支障となることが多い。写真 - 2は、移入木の成長が早く、基本木を被圧した例である。基本木の成長阻害要因となるため早い撤去が望まれる。

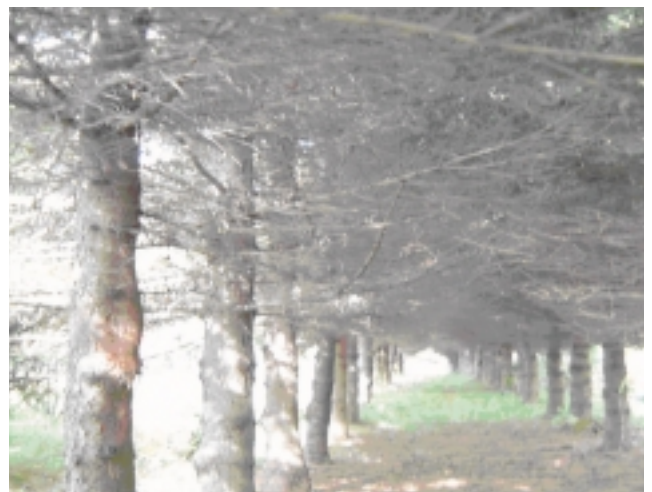
写真 - 3 下枝の枯れ上がり例

樹木の下方の葉や内側の葉は陽光が十分に当たらず光合成能力が低下すると、光合成により得られるエネルギーよりも枝葉を維持するエネルギー消費が勝るようになり、樹木は枝葉を落とすようになる。これは下枝の枯れ上がりといわれるもので、着葉量の減少つまり遮蔽率の低下を招く。

写真 - 3は下枝の枯れ上がりが進行しつつある例である。

この枯れ上がりの阻止には、適切な時期に間引きを行い、下枝まで陽光を与える様にしなければならない。これは目的とする防雪機能の維持のため、一般の林業に見られない道路防雪林独自の管理作業である。

また、造成時の道路防雪林は密植されているものが多いが、防雪機能の発揮までに間引き作業が必要になることが明らかとなっており、作業の効率化のため、効果発揮後に初めての間引きが行われるよう、当初の造成時での植栽間隔を広げて設定することが望ましい。例えば、道北のトドマツの生長量の実績データによれば、トドマツの植栽間隔を2 m程度まで広げると防雪柵と同じ樹高5 mに成長するまで間引きが不要となる。

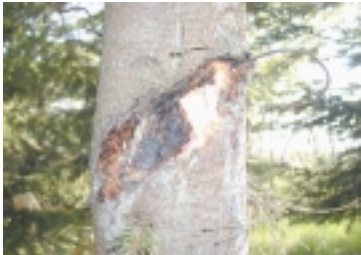
写真 - 4 八つがけ支柱による損傷

写真 - 4 は同様に支えていた八つがけ支柱が幹と接触し、成長阻害を受けたものである。また**写真 - 5** は支柱に固定していた結束によって、幹の生長が阻害され、締め付けた部分が損傷したものである。

これらの損傷は、強風などにより倒木の要因となったり、腐朽菌が入りやすくなる。

植栽保護工は、植え込み直後で根が発達せず、自立の不安定な時期に、樹木の安定のために取り付けられるもので、丸太などの支柱がある。支柱は一時的な仮設物で成長後は撤去しなければならない。しかし、撤去の適当な時期を過ぎて結束を続けていたために樹木
