道路の切土のり面への樹木導入事例調査報告

(独) 土木研究所 寒地土木研究所 道央支所 ○吾田 洋一
 // // // 横山 博之
 // // 地域景観ユニット 上田 真代

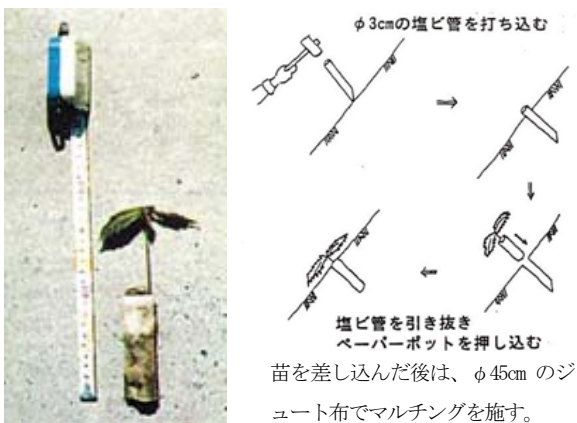
図-3 ペーパーポット苗と植栽方法

本調査箇所は、通常の腐植酸吹付工によって形成された切土のり面に、地域から採取された低木類を紙製ポットで育成し、それをのり面に差し込むようにして植栽する手法（ペーパーポット苗工法）を、全国で初めて採用した。一般的な植栽工は、廃棄物となるビニールポット容器を使用するが、紙は土壌と一体化し現場での作業性の向上も見込めるため、ビート苗育成用に使用されていた紙製ポットを低木類の植栽に応用した。ペーパーポット苗と植栽方法を図-3に示す。また、植栽樹種は、アキグミ、エゾヤマハギ、ヒメヤシャブシ、イボタノキ、ムラサキシキブ、ガマズミ、タニウツギ、ハコウツギとし、各12.5株/100㎡植えた¹⁾。

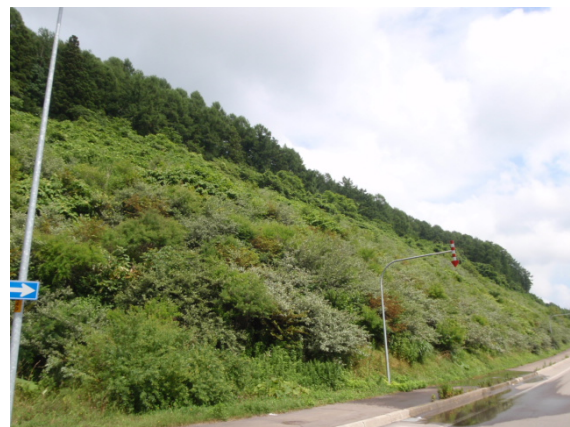
写真-1 側道のり面部の状況

写真-1、は側道のり面部の状況写真である。銀灰色（薄緑）のアキグミが大勢を占めており、そこに斜面の上部からクズが侵入してきている状況である。表-2に2箇所設置した方形区(図-2)の樹種の調査結果を示す。

側道のり面部では施工時の植栽樹種のアキグミ、イボタノキ、エゾヤマハギ、タニウツギ、ヒメヤシャブシの5種が見られた。これは、確認されなかったムラサキシキブ、ガマズミ、ハコウツギがこの地に適さなかったというより、アキグミがあまりにも優勢で他を圧した可能性がある。また、高木種のハルニレが多数見られた。これは、側道部の上部にハルニレが自生しており、そこから自然遷移してきたものと考えられる。

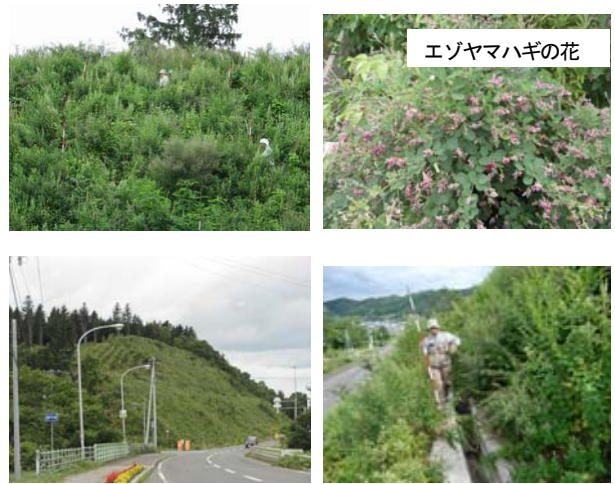
写真-4 西興部工区の調査状況

導入したタニウツギとエゾヤマハギが人間の背丈ほどまで成長し(写真-4)、エゾヤマハギの一部が樹高 2m を超えていた。

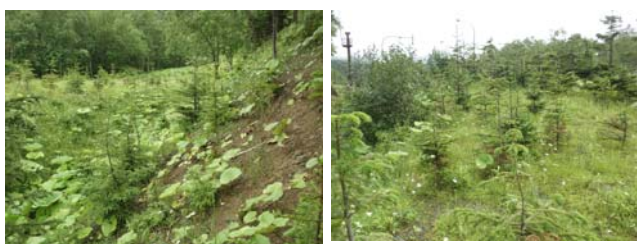
写真-4 試験植栽木とその後植えられた苗(左)、及び旧道敷の植栽(右)

No. 1のエリアには、のり面はごく一部しかなく、当初苗木の植栽試験を実施した。これに、周囲に苗木を追加した。本エリアの平面部にはアカエゾマツ、トドマツ、ケヤマハンノキ、ナナカマドが植えられたが、針葉樹以外はシカの食害によってすべて無くなっている。旧道敷は、工事中に土砂の仮置き場にされており、堅密で排水不良の状態になっていたため、苗木のその後の生育はあまりよくないが、徐々に新梢の伸びもよくなっている。

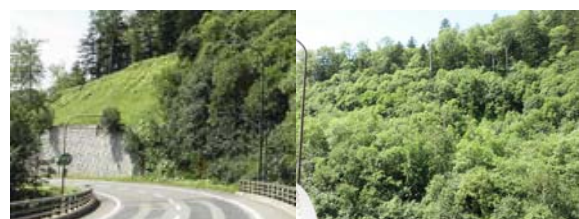
写真-5 樹林化の進んでいない現道部の施工箇所(左)及び樹林化の進行が早い旧道敷の施工箇所(右)

No. 2ののり面は、順調に木本が定着して樹林化していた。現道の擁壁の上にある牧草類が吹き付けられたのり面では、木本の進入が全く進まず、在来草本に置き換わることなく施工直後に近い状態のままである(写真-5)。本エリアの旧道敷については、そこに道路があったことすら分からないほど、樹林化しており、周囲の既存樹林と同様な状態になっている。

R5 張碓や R273 三国峠の現道部ののり面で見られるように、急速に草本種緑化されたのり面では、施工後 10 年以上経っても、草本種の衰退が進まないことが多い。

これは、衰退力の小さくない草本種を、高密度でのり面造成時に導入したためであると考えられる。

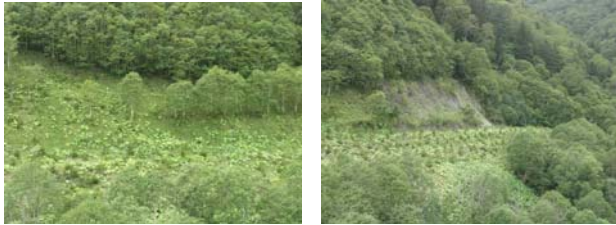
写真-7 樹木が目立たない箇所と露岩部

No. 6 ののり面は、遠望すると一部露岩部もそのままであり、旧道敷の苗木の育ちもよくなかった(写真-7)。ところが、のり面に近づくとも草本植生の中には無数のエゾマツの稚樹が発生していた。現時点の判断は難しいが、年数が経てば本来の樹林に近い構成になることが期待される。
